TRIBUNALE DI RAGUSA

All'Ill.mo Sig. Giudice della Esecuzione Immobiliare n.81/2023 del Tribunale di
Ragusa, dott. A.Pianoforte

CONSULENZA TECNICA D'UFFICIO

Il sottoscritto dott. ing. Carmelo Butera, iscritto all'Ordine degli Ingegneri della Provincia di Ragusa al n.880, con domicilio eletto in Ragusa, XXXXXXXXXXXXXXXX, veniva nominato C.T.U. dal Giudice dell'Esecuzione del Tribunale di Ragusa, dott. A. Pianoforte, nel procedimento di esecuzione immobiliare n.81/2023 notificato in data 14/05/2024.

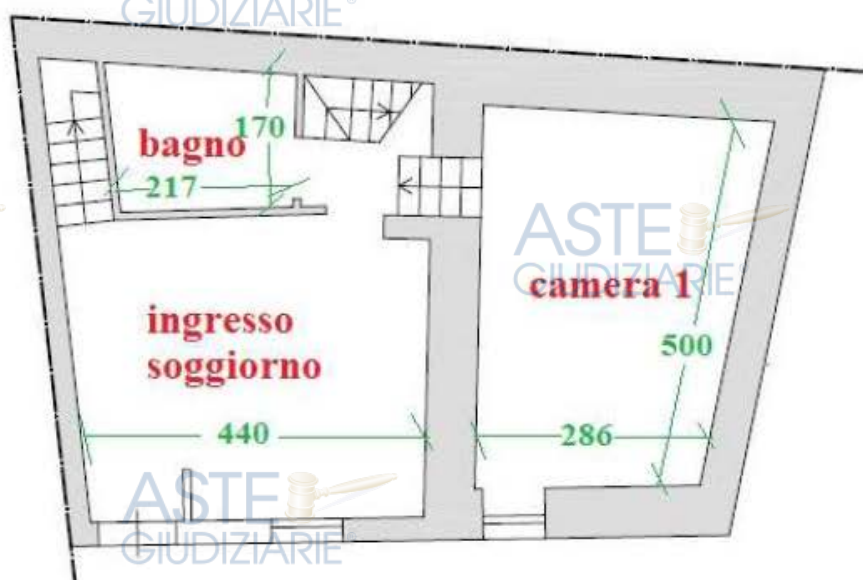
PLANIMETRIA PIANO TERRA

Lo stato di fatto dell'immobile a seguito del sopralluogo effettuato risulta difforme alla planimetria catastale vigente e in particolare:

- per diversa distribuzione interna;
- è stato realizzato un soppalco interno con struttura in legno;
- è stato realizzato un volume aggiuntivo al piano primo in corrispondenza della zona terrazza, volume realizzato per garantire più spazio nella zona cucina-pranzo, realizzando inoltre anche una lavanderia.

- visto che le difformità realizzate hanno interessato le parti strutturali dell'immobile senza alcun parere degli enti competenti (Genio Civile) e la cui eventuale verifica per la regolarizzazione non sarebbe di semplice esecuzione (occorrerebbe eseguire una non semplice verifica strutturale dell'intero immobile con l'eventuale necessità di provvedere all'inserimento di elementi di rinforzo strutturale nell'immobile);
- visto che le opere realizzate hanno determinato un aumento di volume dell'immobile;

- visto che lo strumento urbanistico vigente classifica tali zone come A3 ossia Centro Storico, dove sono consentite attività di ordinaria e straordinaria manutenzione e restauro conservativo e quindi non di ristrutturazione edilizia (come invece abusivamente realizzato);
occorrerebbe procedere ad una demolizione delle opere realizzate senza alcun titolo autorizzativo e procedere ad un ripristino dei luoghi.

Volendo riassumere le spese necessarie per eseguire quanto sopra riportato (oneri demolizione del soppalco, della copertura della zona terrazza con i relativi ripristini, oneri per le competenze tecniche per la richiesta delle autorizzazioni) si considera complessivamente a margine di sicurezza (vista anche la zona di intervento) un importo pari a circa 12.000,00 euro.

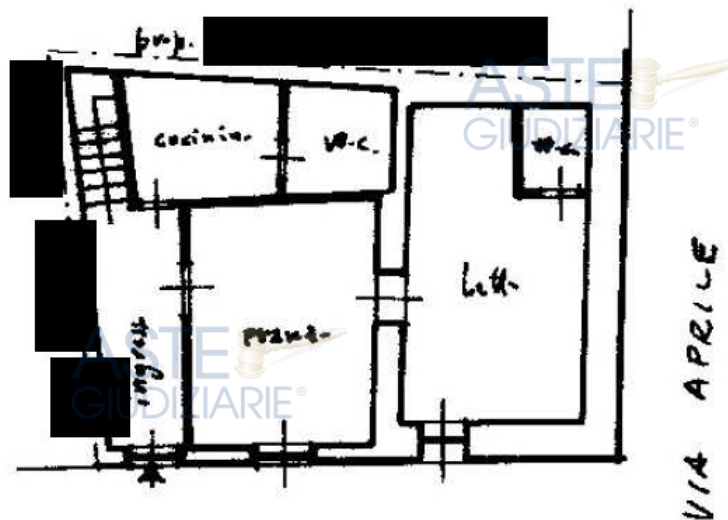
STRALCIO PLANIMETRIA CATASTALE PIANO TERRA

La planimetria catastale dell'immobile, risalente al 26/02/1998, rispecchia la descrizione riportata nell'atto di Donazione (in tale rilievo fotografico non è presente la struttura di copertura oggi presente nel terrazzo), ossia *"Casa sita in Modica nella via Aprile n. 25, composta da tre vani ed accessori a piano terra e da un ripostiglio, lavanderia e antistante terrazza a livello primo piano, con cisterna e con tutt'altri accessori e pertinenze, confinante con casa di Basile Cosimo, con casa di Cerruto Salvatore, con la via Aprile, salvo altri"*.

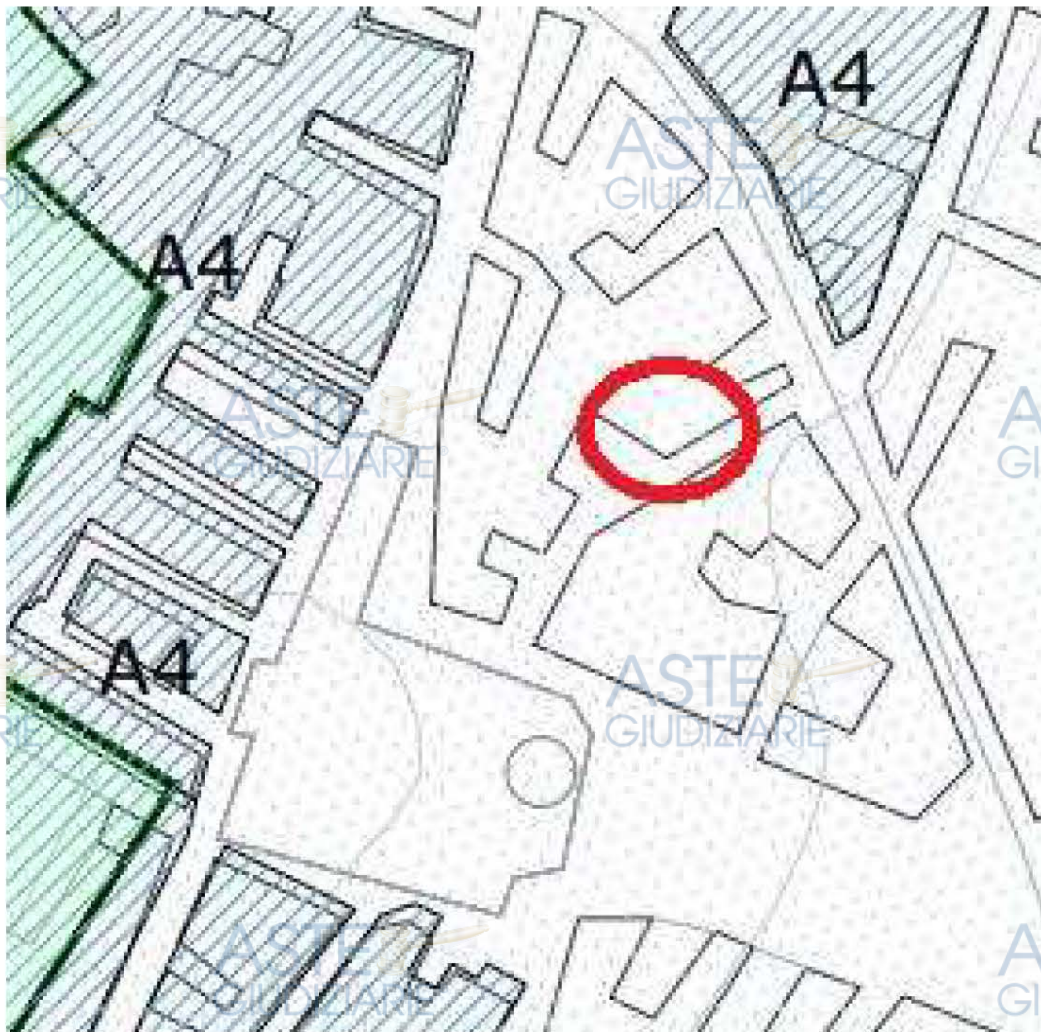
Consultando il vigente P.R.G. del Comune di Modica , segue che il Cespite in oggetto ricade nella zona **A3** centro storico

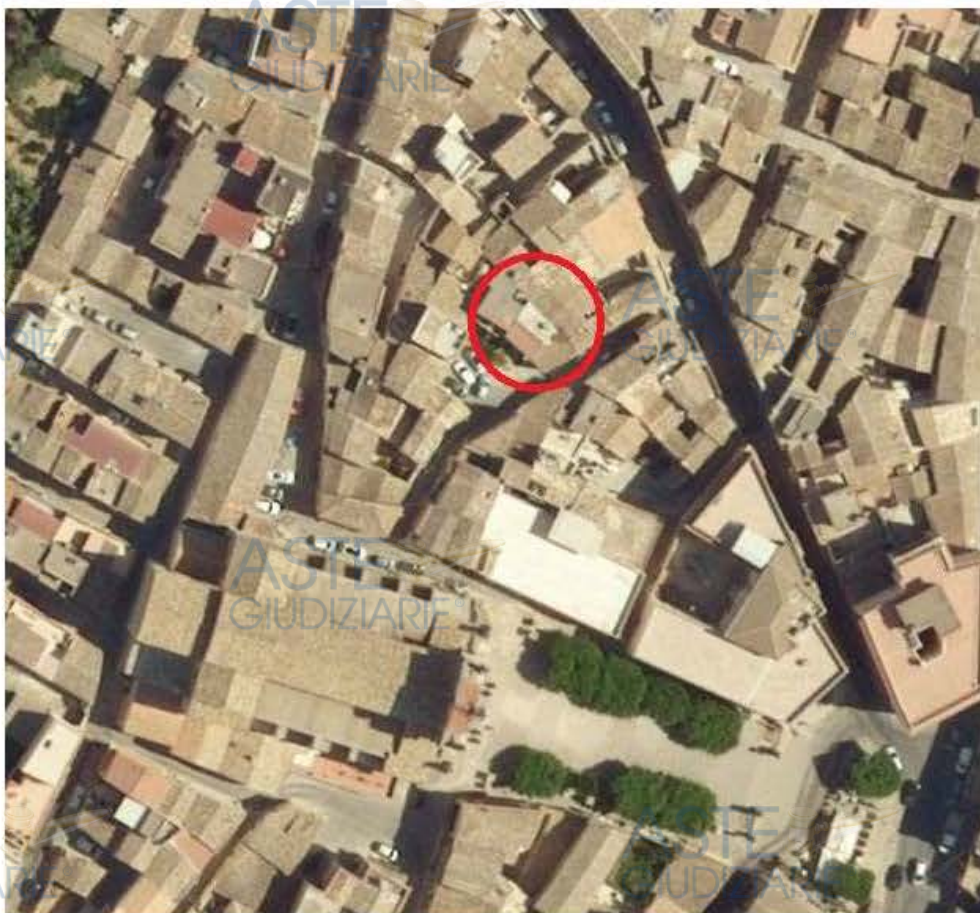
A seguire si riporta una vista aerea del Cespite

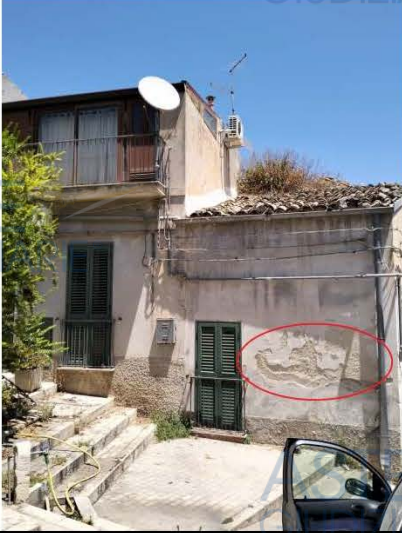
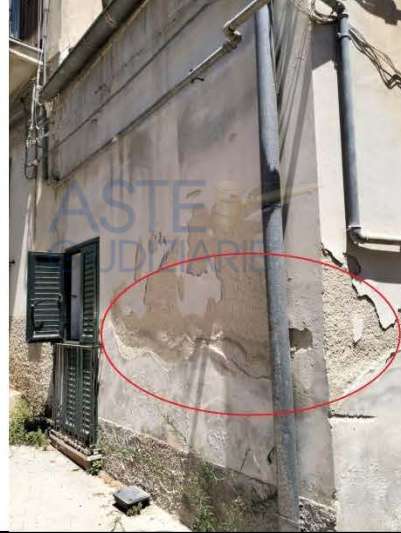
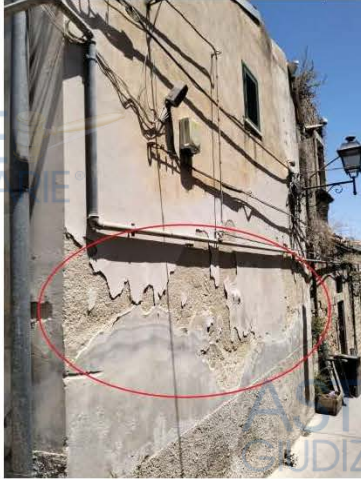
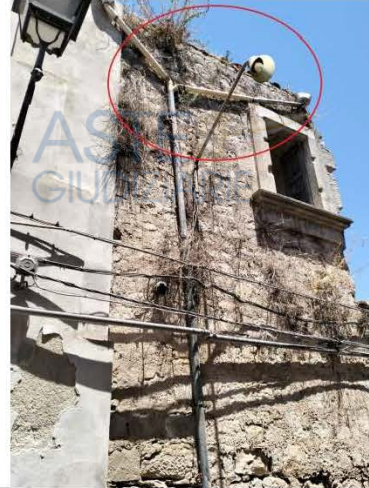
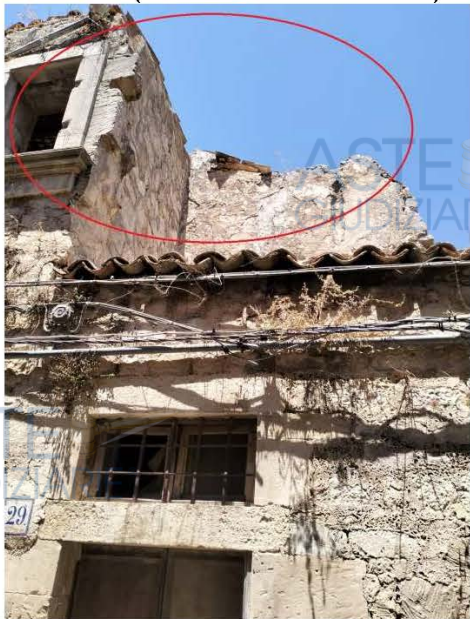
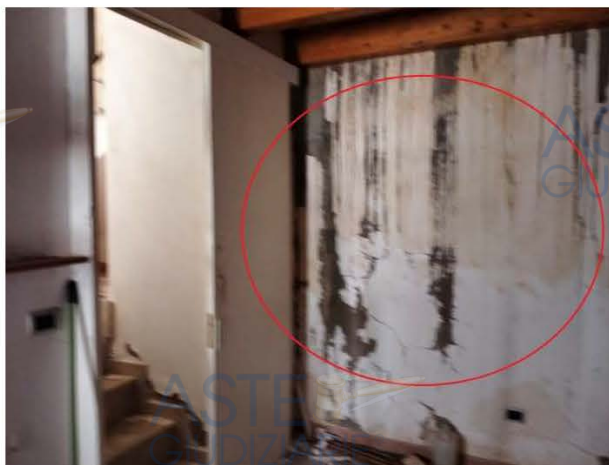
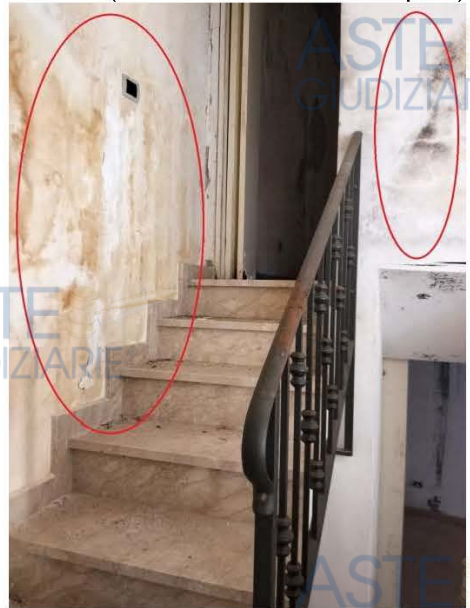
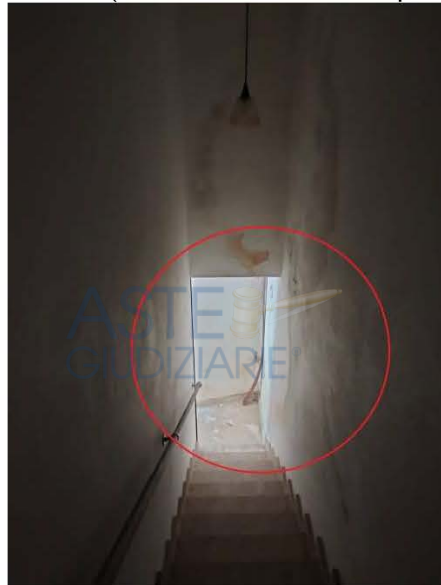
Occorre puntualizzare che allo stato di fatto l'immobile non è abitato e si trova in pessime condizioni di manutenzione; dal sopralluogo emerge la presenza di fenomeni di umidità di tipo ascendente e discendente, lo stesso tavolato della zona soppalco risulta rovinato e non più sicuro dal punto di vista statico. A seguire si riportano delle foto che evidenziano l'ammaloramento delle murature perimetrali dovuto anche alle evidenti infiltrazioni d'acqua piovana che provengono dagli edifici retrostanti che sono in totale stato di abbandono (tetti e murature con evidenti dissesti); queste continue infiltrazioni hanno danneggiato gli intonaci interni rendendo l'immobile in pignoramento insalubre dal punto di vista abitativo.

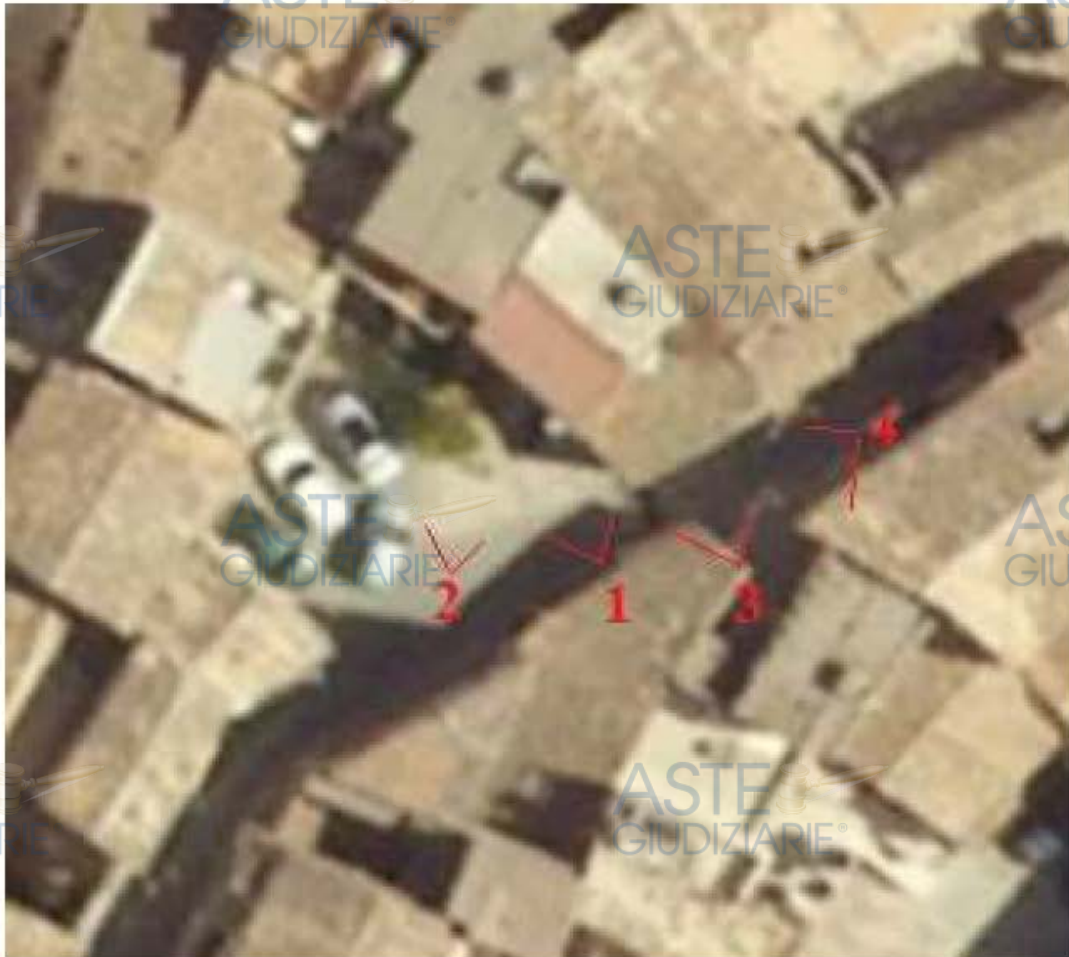
Foto 1

Dalla visione delle foto esterne emerge che l'immobile è ubicato in prossimità di uno slargo della stretta via Aprile del centro storico di Modica, con la presenza di gradonate e con le conseguenziali problematiche legate all'abbattimento delle barriere architettoniche; emerge inoltre la presenza sui prospetti esterni di evidenti segni di umidità di tipo ascendente e discendente (infiltrazioni di acqua piovana dall'edificio retrostante che appare in totale stato di abbandono).

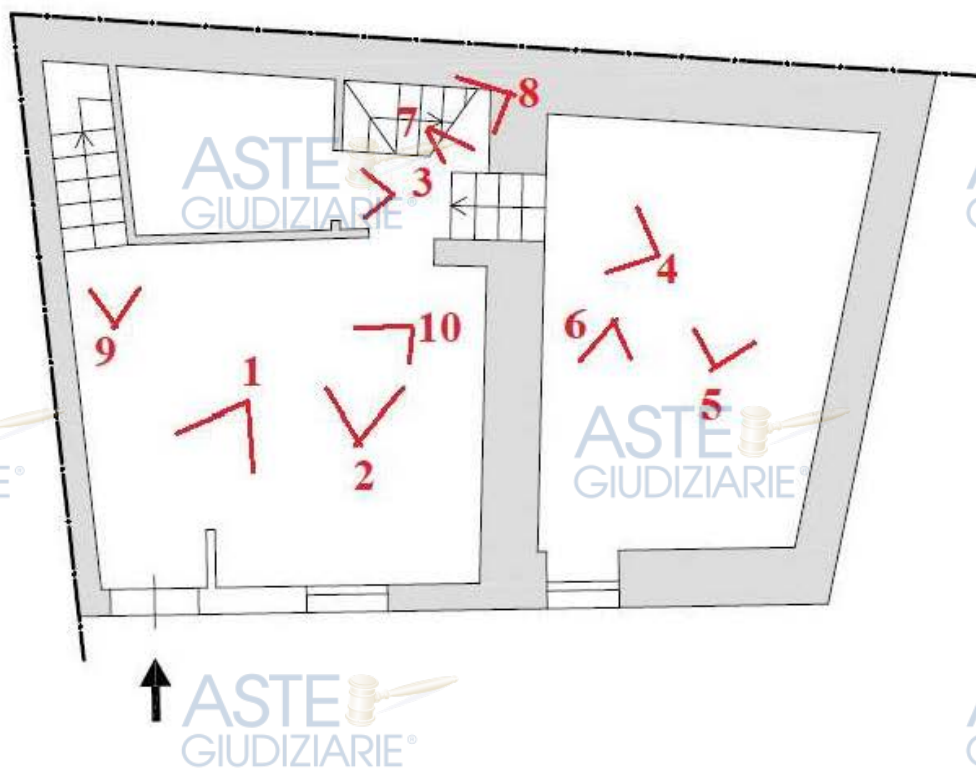
Foto 1

Dalla visione delle foto interne dell'immobile risultano evidenti le sue pessime condizioni di manutenzione dovute soprattutto all'umidità di tipo ascendente e discendente (infiltrazioni di acqua piovana provenienti dall'edificio retrostante che appare in totale stato di abbandono), tutto ciò rende l'immobile insalubre; è necessaria un'importante manutenzione straordinaria dell'immobile per la risoluzione delle problematiche riscontrate.

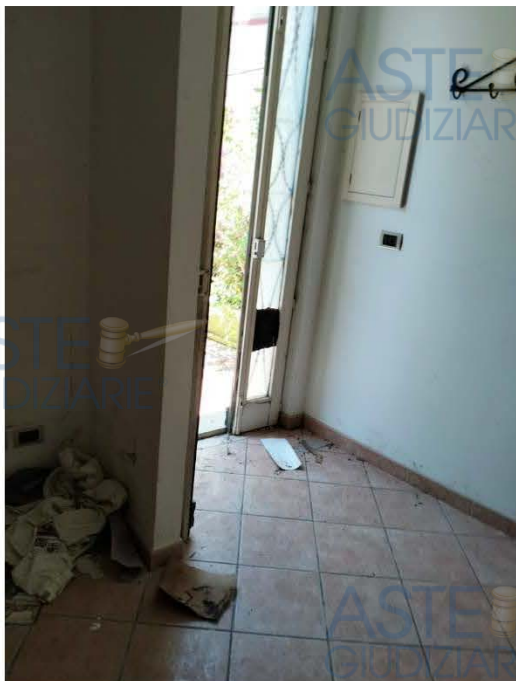
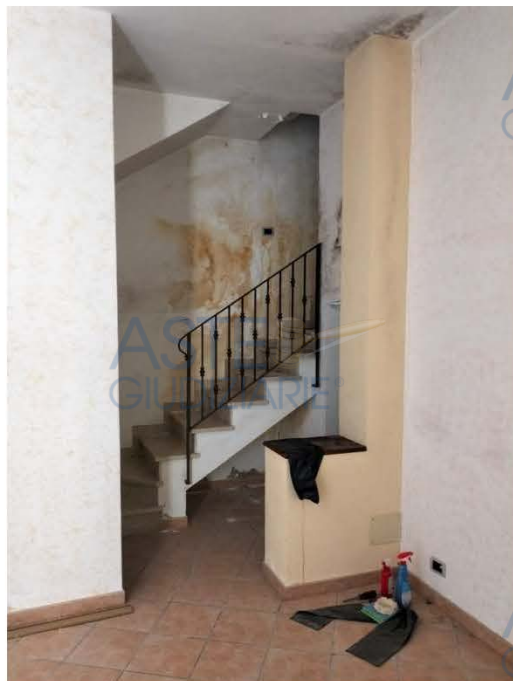
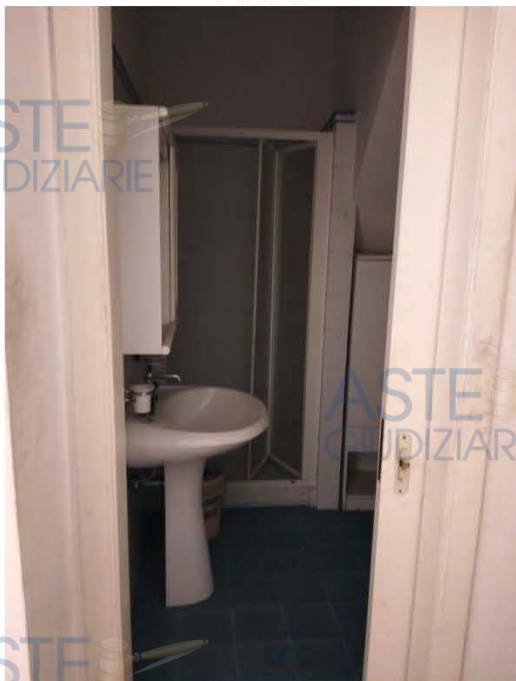
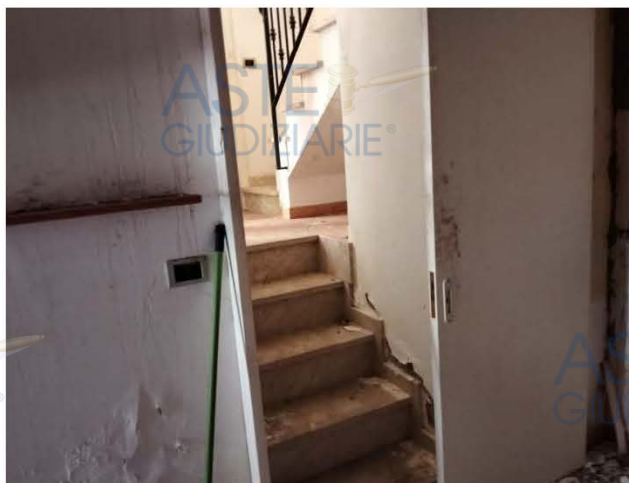
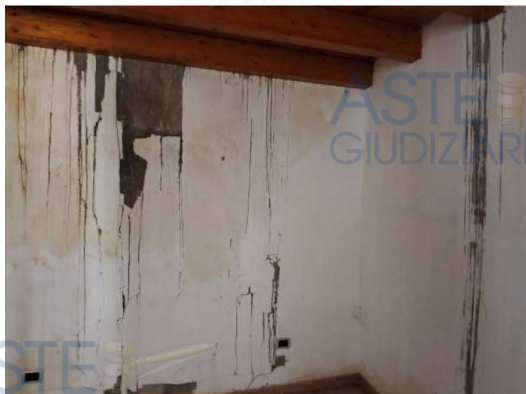
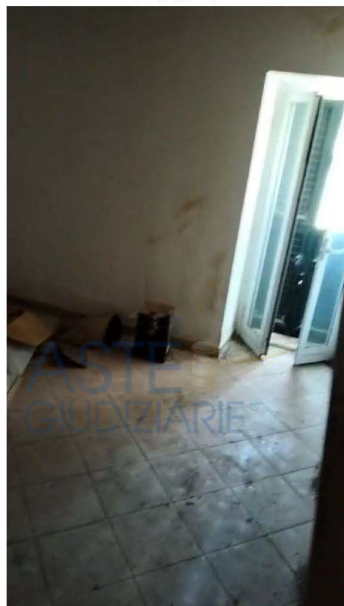
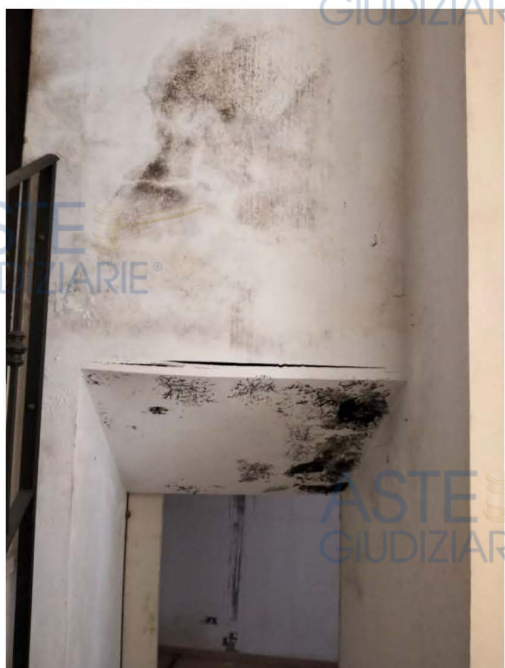
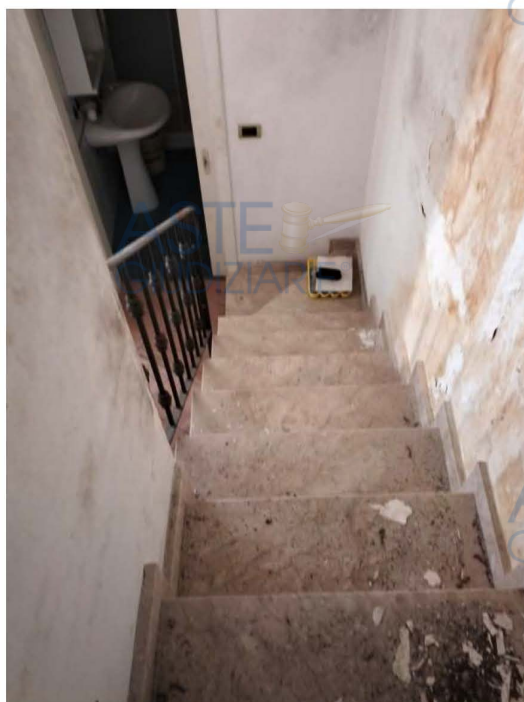
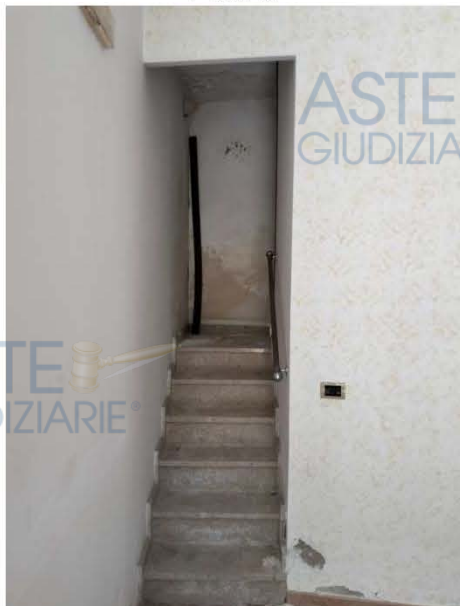
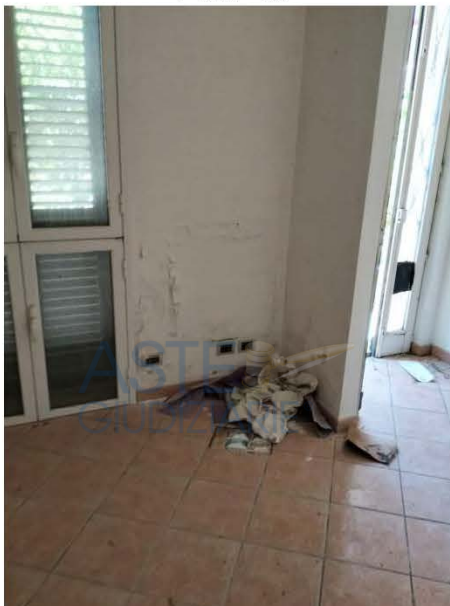
A seguire si inseriscono le foto interne del Piano terra dell'immobile in pignoramento.

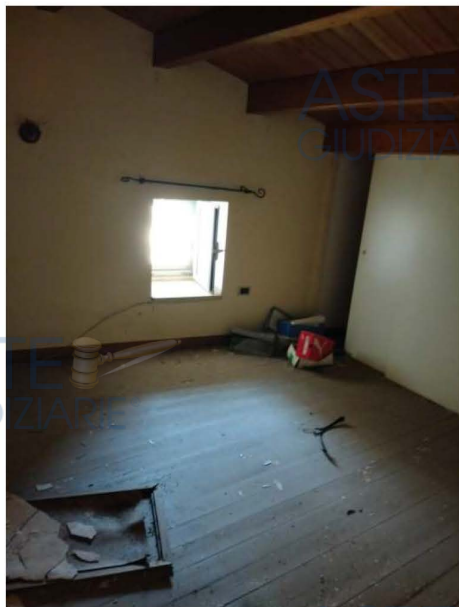
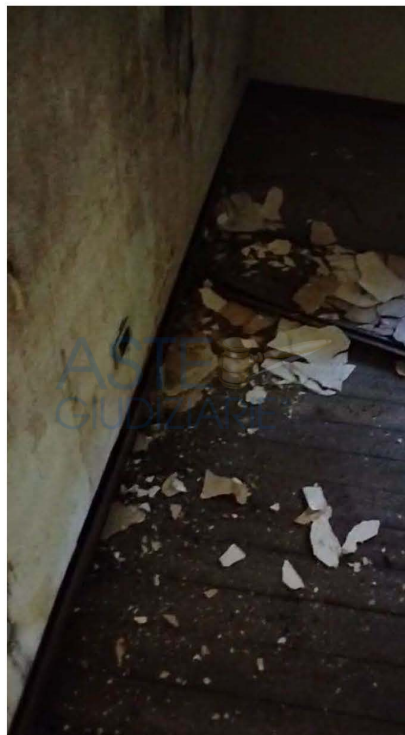
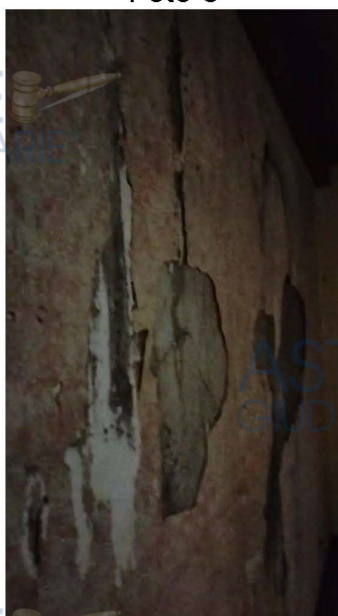
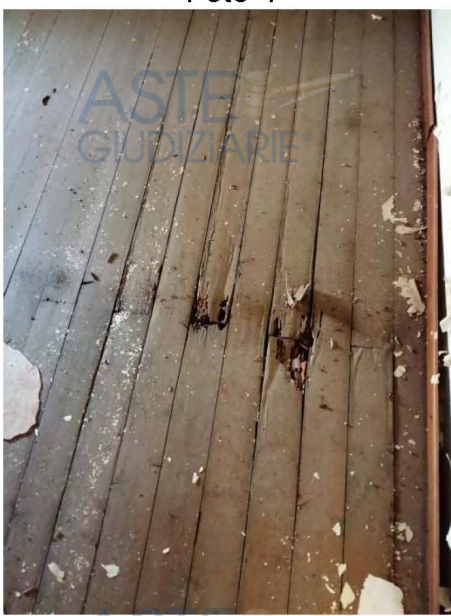
A seguire si inseriscono le foto interne del Piano Soppalco dell'immobile residenziale in pignoramento, non regolare dal punto di vista urbanistico.

Dalla visione delle foto interne del piano soppalcato dell'immobile risultano evidenti le sue pessime condizioni di manutenzione dovute soprattutto all'umidità di tipo discendente (infiltrazioni di acqua piovana dall'edificio retrostante che appare in totale stato di abbandono), tutto ciò rende l'immobile insalubre; anche a questo livello è necessaria un'importante manutenzione straordinaria dell'immobile per la risoluzione delle problematiche riscontrate.

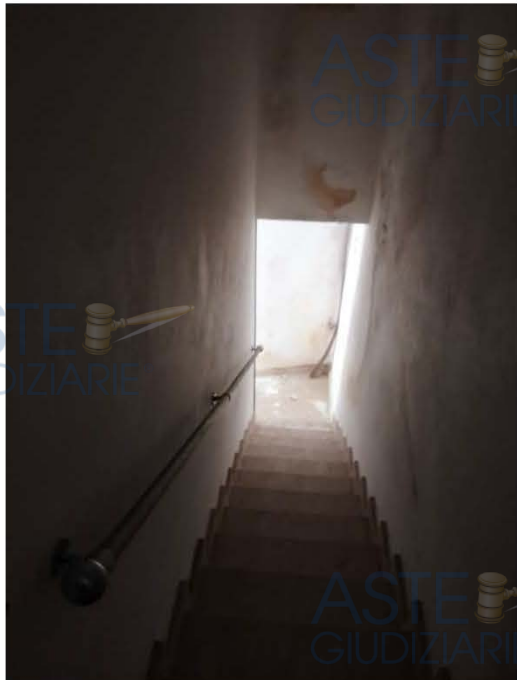
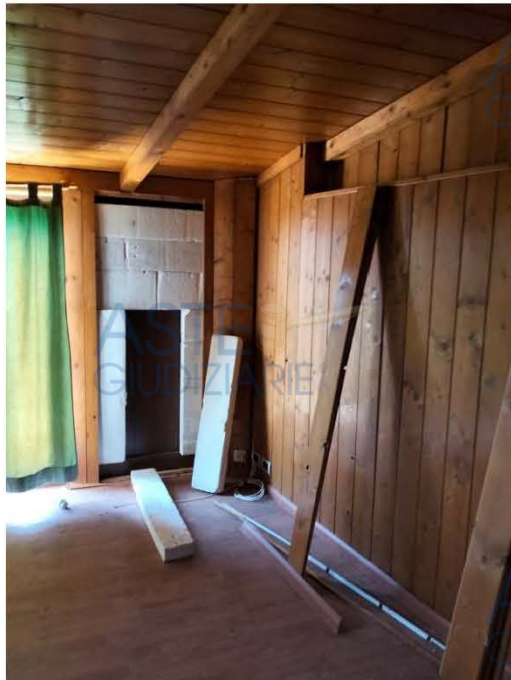
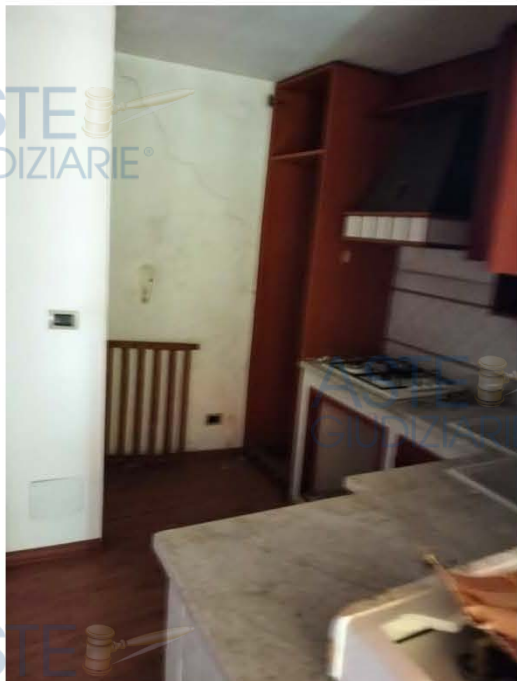
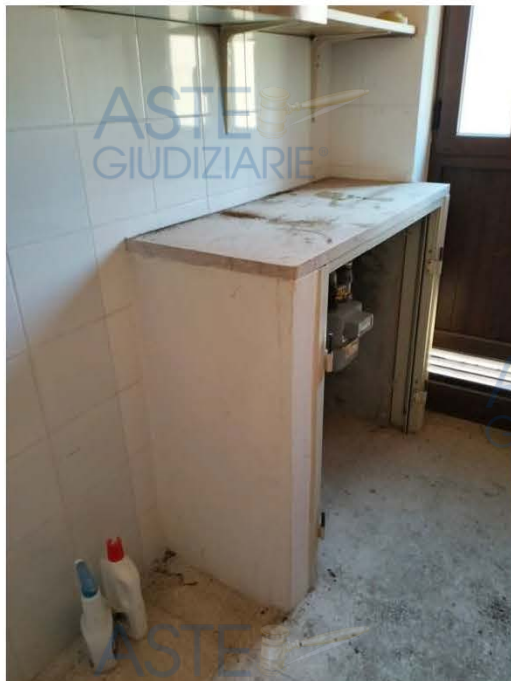
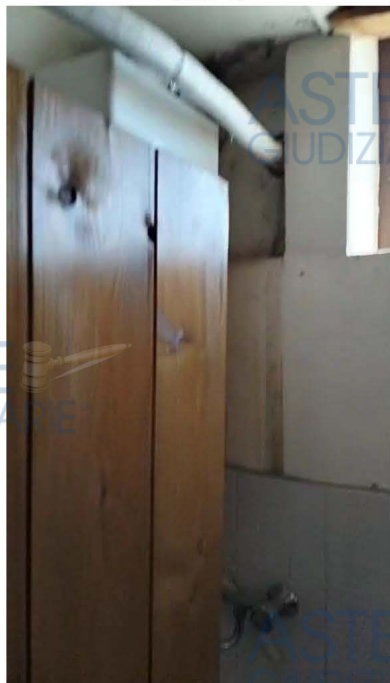
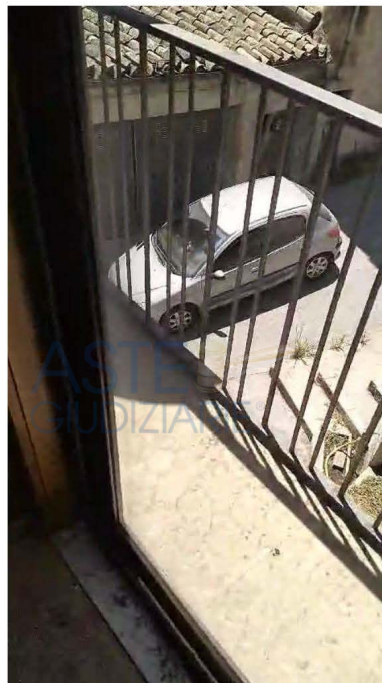
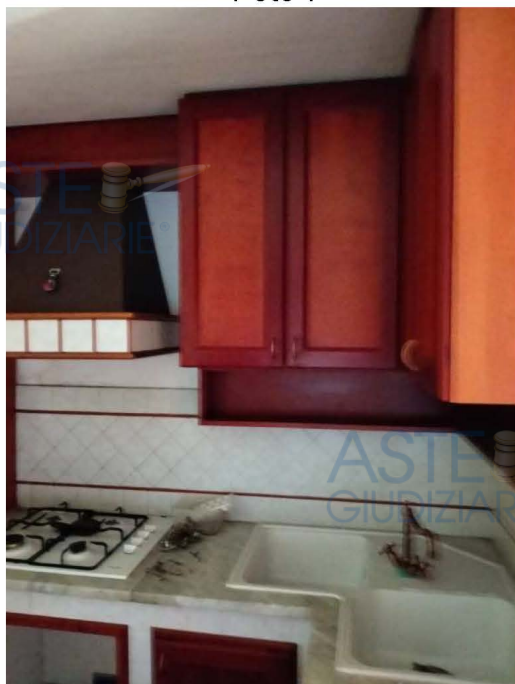
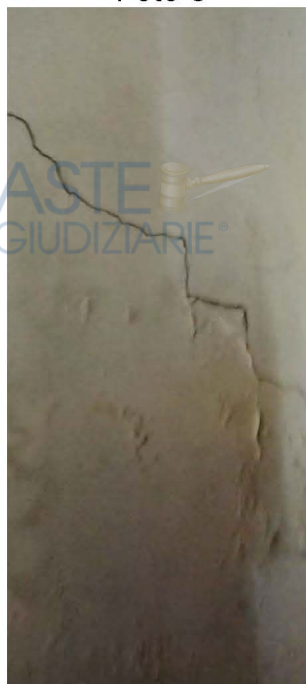
A seguire si inseriscono le foto interne del Piano primo dell'immobile residenziale in pignoramento, in cui si estende la zona di copertura della terrazza non regolare dal punto di vista urbanistico.

Dalla visione delle foto interne del piano primo dell'immobile risultano evidenti le sue pessime condizioni di manutenzione dovute soprattutto all'umidità di tipo discendente (infiltrazioni di acqua piovana dall'edificio retrostante che appare in totale stato di abbandono), tutto ciò rende l'immobile insalubre, sono presenti delle lesioni in corrispondenza della muratura perimetrale; anche a questo livello è necessaria un'importante manutenzione straordinaria dell'immobile per la risoluzione delle problematiche riscontrate.
