**CONSULENZA TECNICA NELLA CAUSA**

**n.85/2022 R.G. Es.**

***Ing. Christian Roccasalva***

**RELAZIONE DI CONSULENZA TECNICA D'UFFICIO**

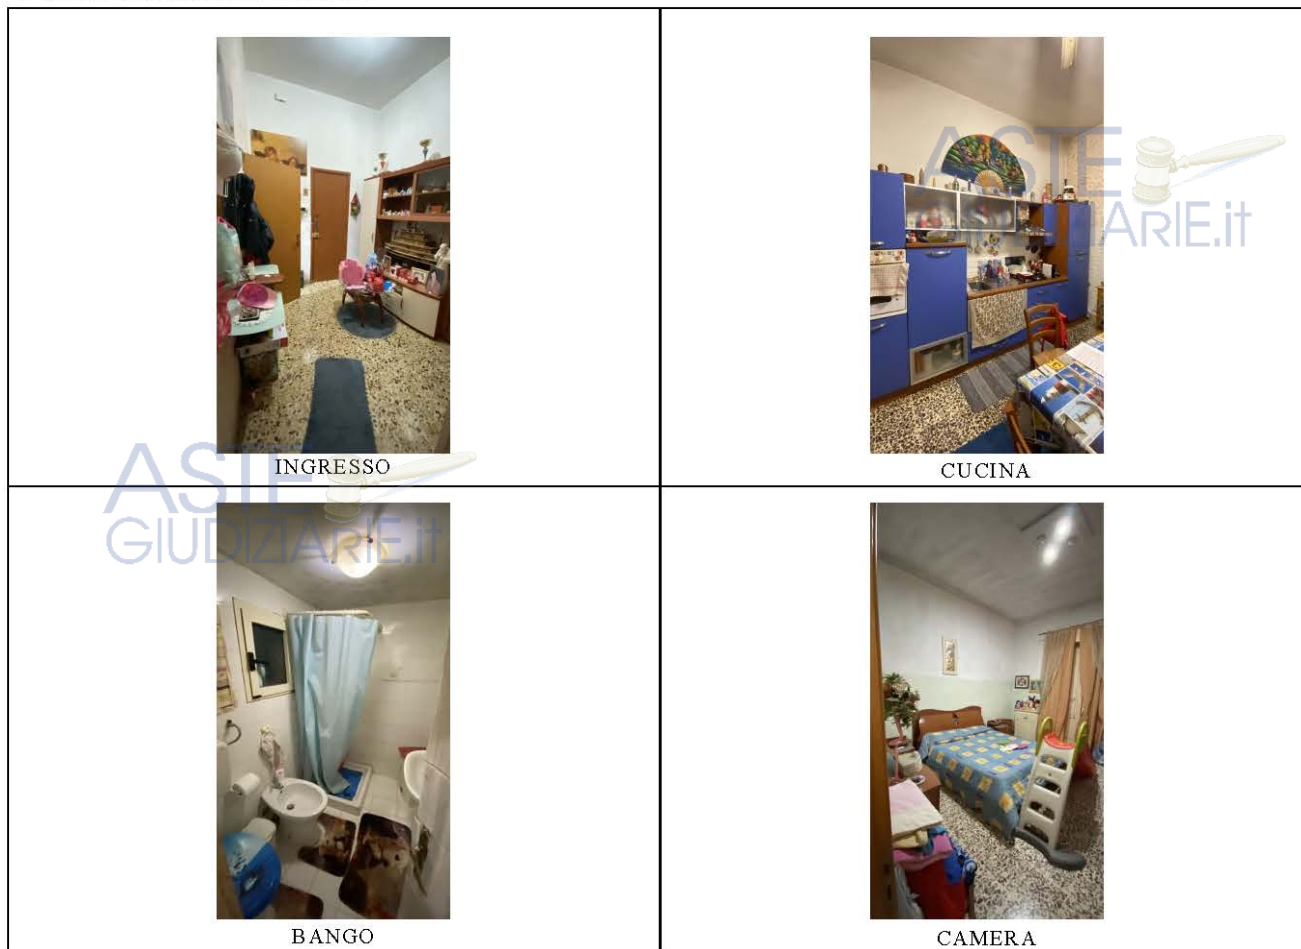
FOTO DEGLI INTERNI

tà, con porte e infissi di vecchia fattura, la pavimentazione è in graniglia di marmo, le pareti e i soffitti sono tinteggiati, la cucina e i bagni sono dotati di rivestimento alle pareti.

Nel complesso internamente l'abitazione è in modesto stato di conservazione e manutenzione, in alcune camere sono presenti notevoli tracce di muffe dovute probabilmente a delle infiltrazioni d'acqua provenienti dalla sovrastante terrazza.
