TRIBUNALE DI RAGUSA

N.99/2020 R.G.Es

- LOTTO UNICO: Fabbricato per funzioni produttive connesse alle attività agricole – Contrada Garzalla s.n. piano T. - ISPICA (RG).

SCHEDA SINTETICA Lotto UNICO

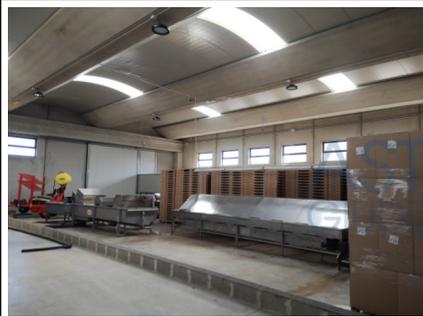
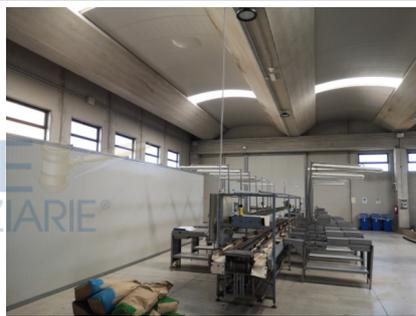
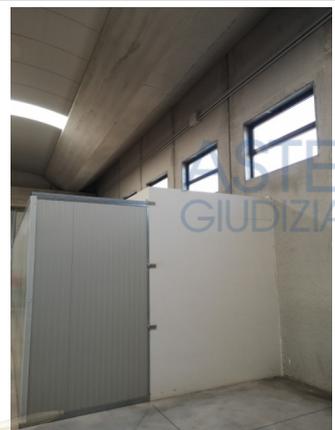
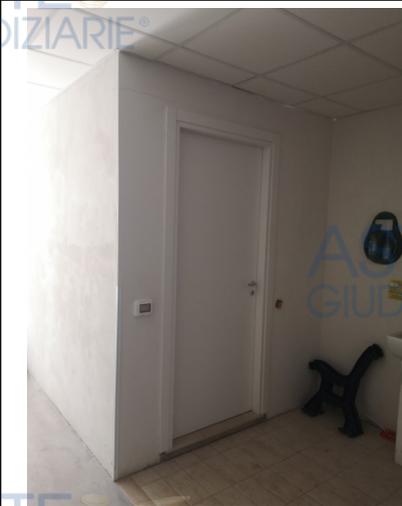
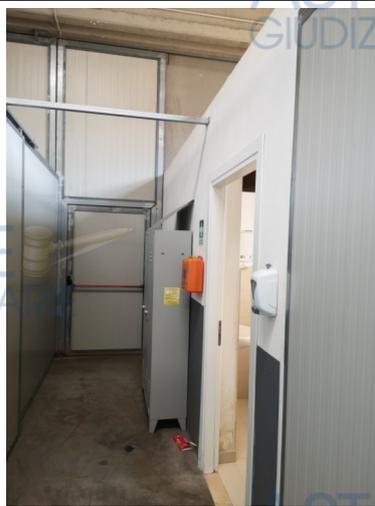
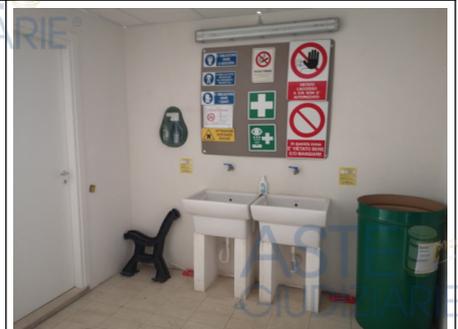
ASTE GIUDIZIARIE®
FOTO GOOGLE – ESTRATTO DI MAPPA - PLANIMETRIA CATASTALE –
PLANIMETRIA DI PROGETTO – VISURA CATASTALE - FOTO IMMOBILE

Confrontando la planimetria catastale e lo stato dei luoghi si può affermare che entrambe corrispondono ad eccezione di pareti mobili in lamiera che separano i locali wc e i due piccoli depositi interni dal resto del capannone (vedasi documentazione fotografica), che comunque non richiedono aggiornamento della planimetria.

Capannone del tipo prefabbricato con struttura in cemento armato precompresso e tamponamenti in pannelli prefabbricati in cemento armato. La copertura è piana e risulta costituita da travi portanti in c.a.p. tipo eurofly alternata a cupolini coibentati a direttrice curva. La pavimentazione interna è in cemento di tipo industriale. Internamente sono presenti vicino all'ingresso due stanze adibite a deposito e tra di esse sono stati collocati due lavelli, mentre dalla parte opposta all'ingresso è presente un locale wc con antibagno. Locali realizzati in muratura con soprastante soletta di copertura con altezza interna di

2,50 mt il wc e con altezza interna di 2,70 mt i depositi. Sia il wc e relativo antibagno, sia i depositi sono separati dal magazzino tramite pareti metalliche mobili.

Da un punto di vista di corrispondenza dell'agibilità edilizia e lo stato dei luoghi, è stata riscontrata la seguente difformità planimetrica: vicino all'ingresso sono state realizzate due stanze adibite a deposito della superficie interna di 1.70x3.60 mt ciascuno ed h. interna di 2,70 mt. Si presume una spesa di € 1.000 per la regolarizzazione urbanistica.
