TRIBUNALE DI RAGUSA

Fallimento n. 32/2018

RELAZIONE DI CONSULENZA TECNICA D'UFFICIO

IMMOBILE IN RAGUSA VIA GUIDO GOZZANO (Contrada Cimillà)

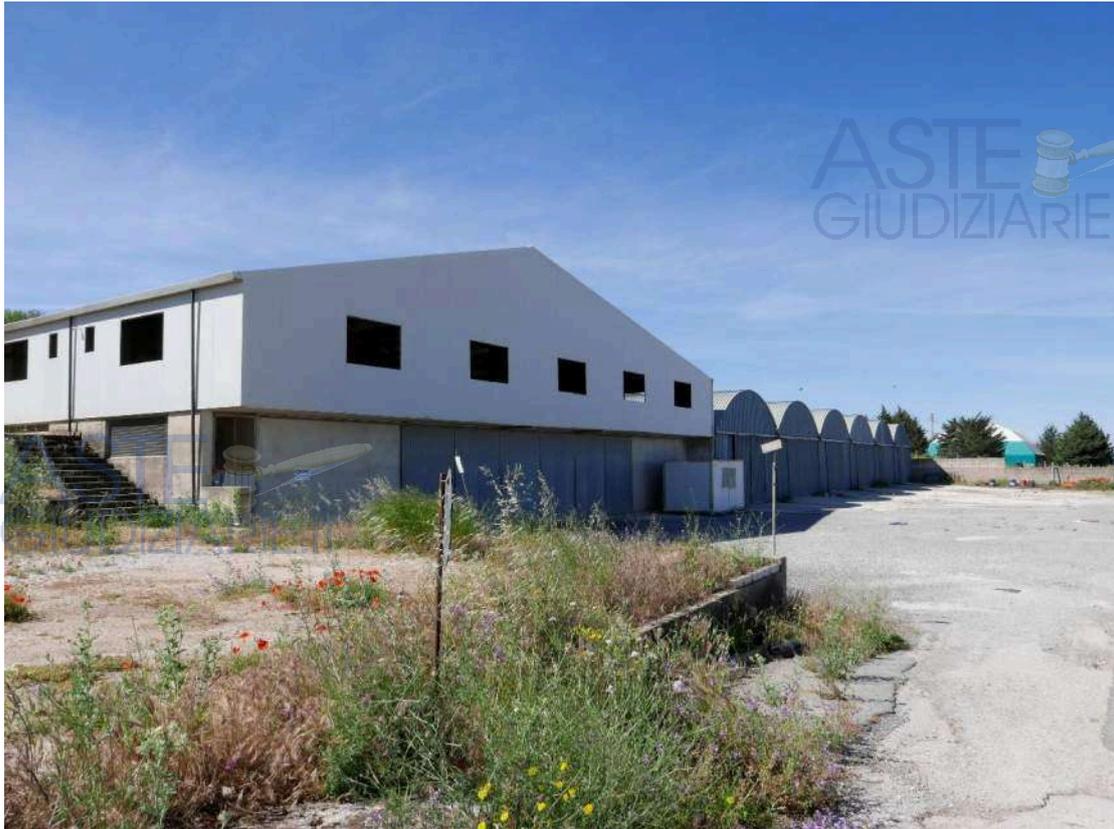
1. Vista del corpo magazzino con soprastante struttura metallica a due falde su cui è installato l'impianto fotovoltaico, sulla destra le tettoie metalliche.

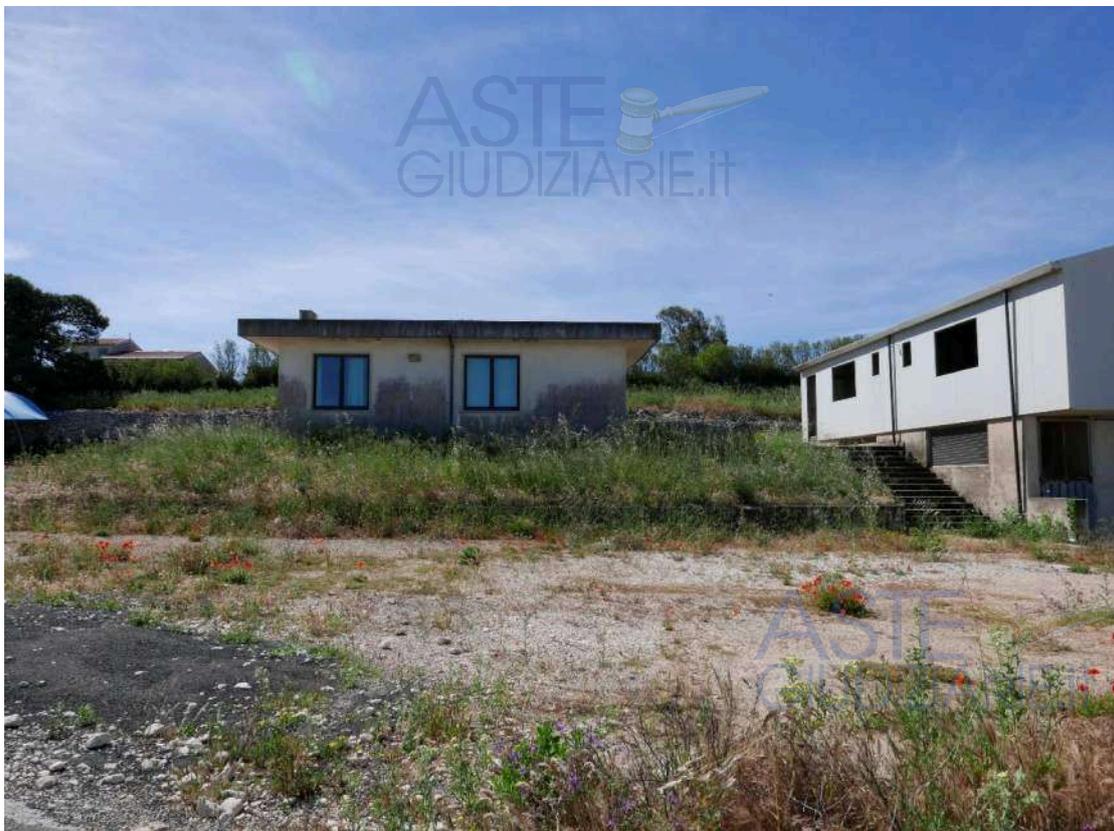
2. Vista del corpo uffici, al centro, e sulla destra porzione del corpo magazzino con soprastante struttura metallica rivestita con pannelli sandwich.

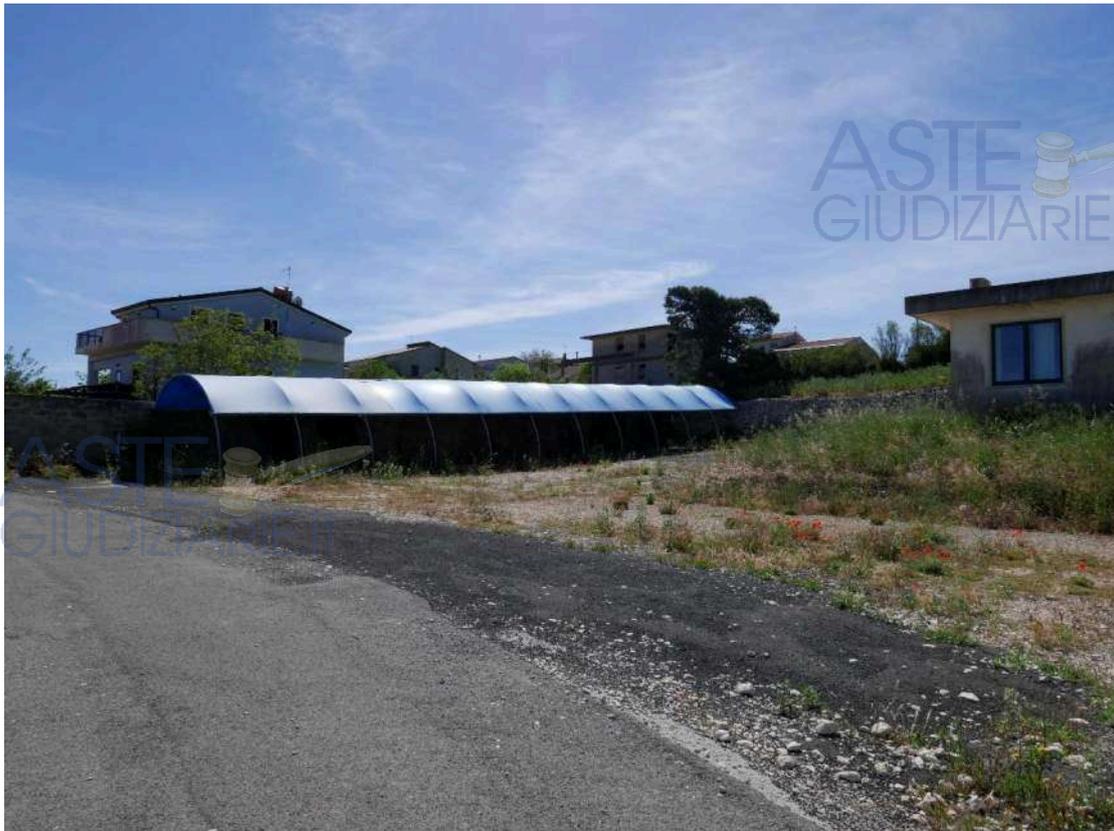
3. Pensilina per automezzi ubicata in prossimità dell'ingresso da via Gozzano.

La pensilina per gli automezzi, presente vicino all'ingresso da via Gozzano, invece, può essere mantenuta. Si tratta di una struttura rimovibile costituita da una intelaiatura in tubolari in acciaio con copertura a telo per una superficie complessiva di circa 135 mq.

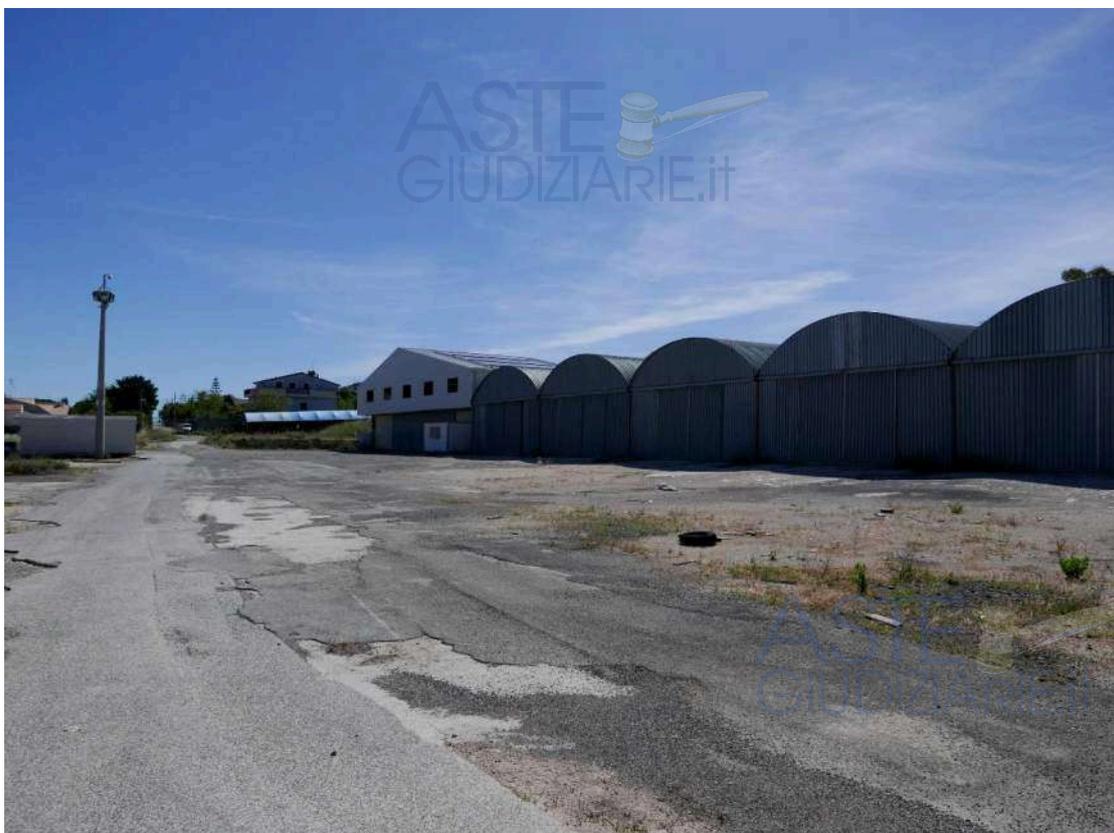
4. Panoramica con il corpo magazzino e la struttura soprastante e le tettoie metalliche.

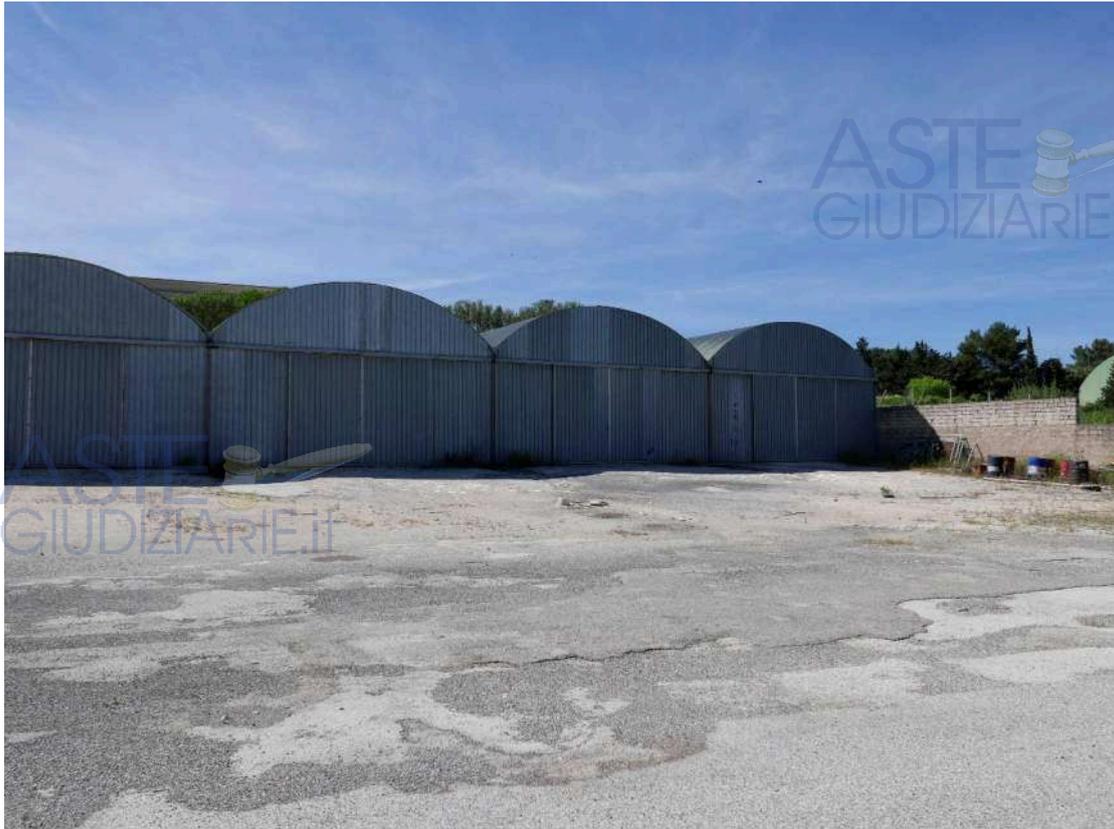
Nella parte anteriore sono chiuse con elementi in lamiera scorrevoli per consentire l'accesso.

5. Tettoie metalliche chiuse da pannelli in lamiera scorrevole nella parte anteriore.

Per quanto sopra esposto si rende necessaria la rimozione di queste strutture.

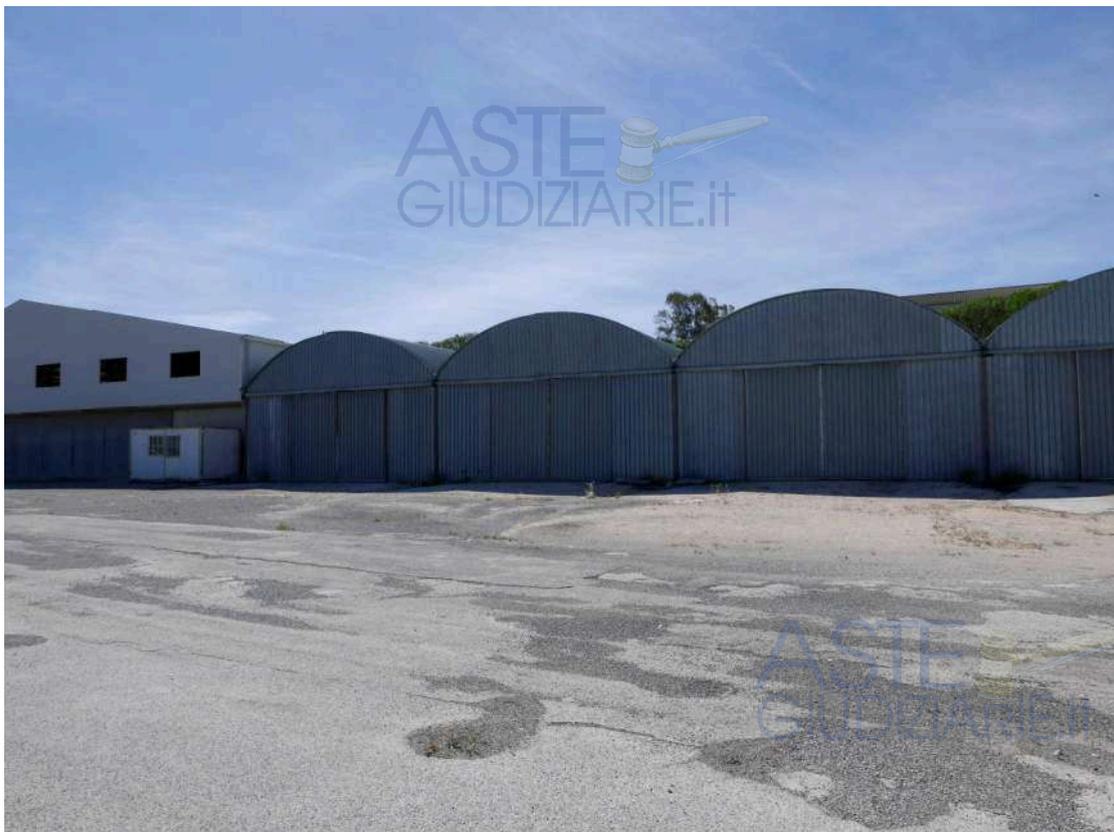
6. Le tettoie metalliche e a sinistra il corpo magazzino con la struttura metallica soprastante.

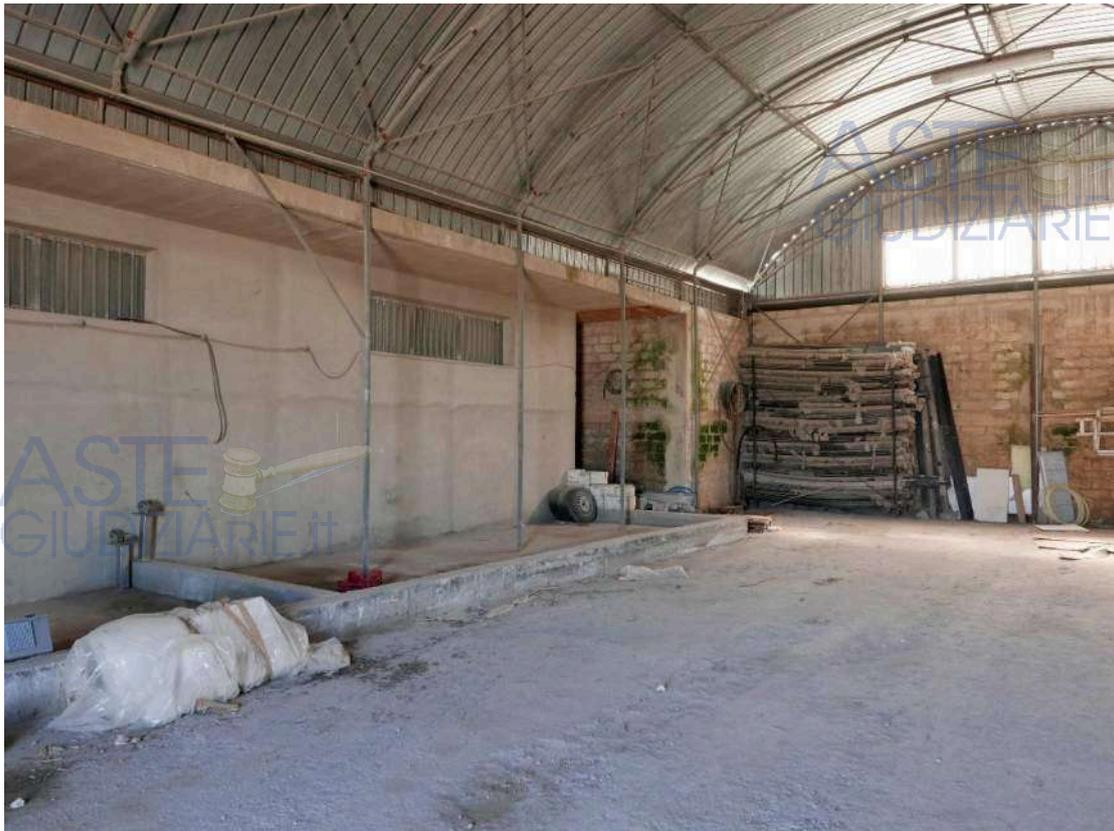
Come si vede nella documentazione fotografica queste tettoie sono appoggiate nella parte posteriore (confine sud-ovest del lotto) ad un muro di contenimento del terrapieno che delimita la stradella dell'accesso secondario indicato nelle aerofotografie.

7. L'interno di una delle tettoie. Si tratta di quella attigua al corpo magazzino visibile a sinistra nella foto. Si nota la struttura di sostegno della tettoia costituita da esili tubolari in acciaio. La tettoia poggia in parte sulla struttura del magazzino, posteriormente sul muro di contenimento del terrapieno.

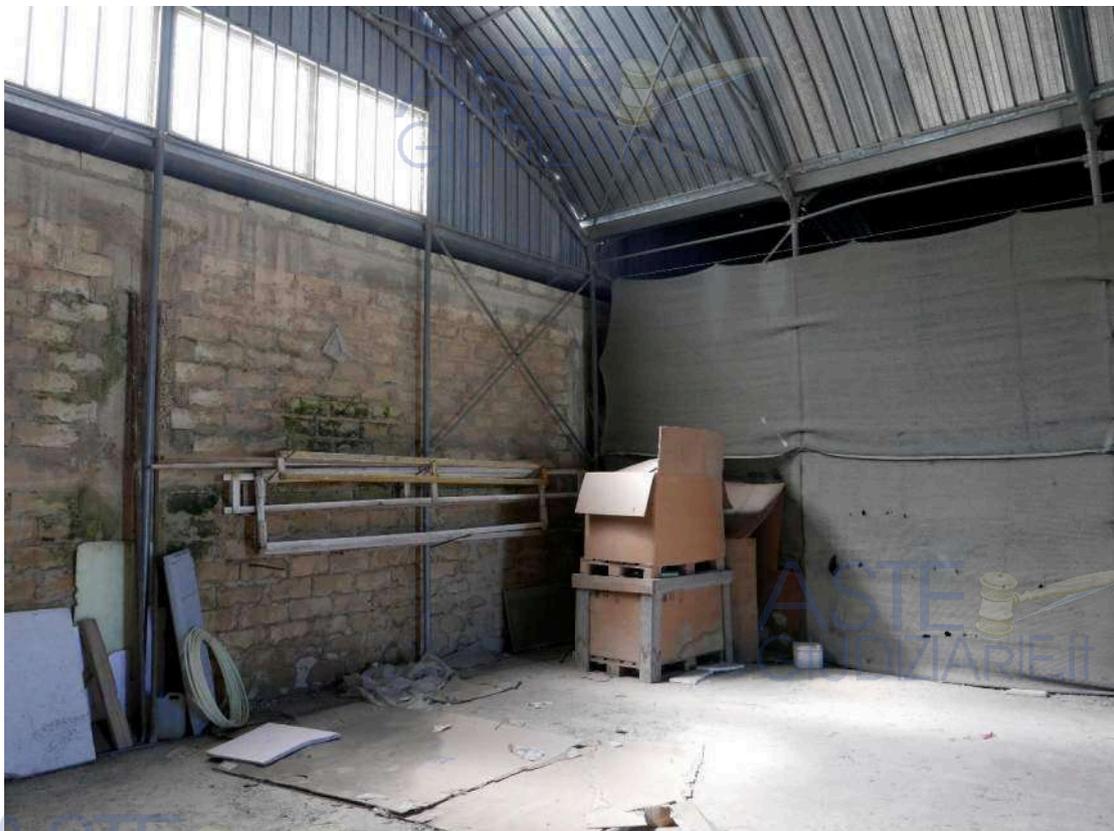
8. Interno di una delle tettoie. Si nota il muro di contenimento del terrapieno su cui poggia la tettoia.

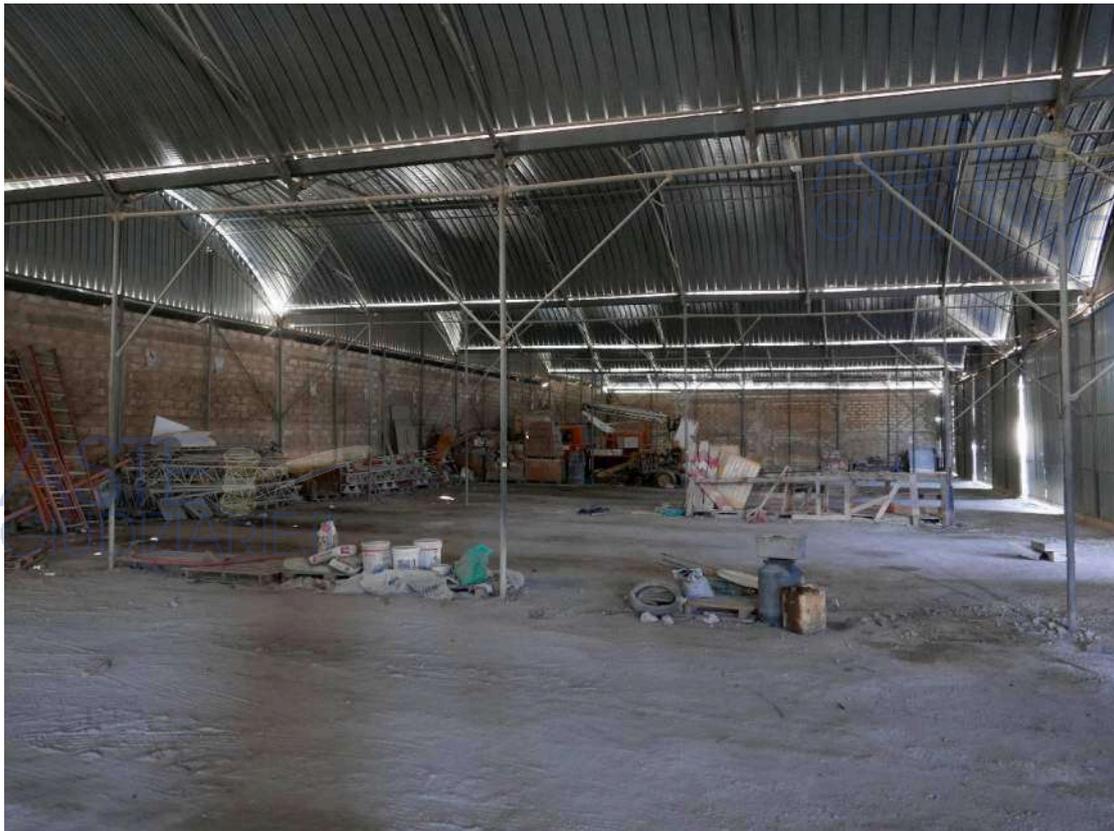
La documentazione fotografica evidenzia chiaramente che si tratta di strutture estremamente leggere che presentano esigui elementi strutturali e improvvisati sistemi di ancoraggio dei pannelli in lamiera, sia verticali che orizzontali della copertura.

Al di là della legittimità urbanistica di queste strutture, che viene esaminata nel prossimo paragrafo, si rileva, una sostanziale precarietà strutturale che ne suggerisce la rimozione per motivi di sicurezza non essendo fattibile dal punto di vista economico un adeguamento delle strutture alla normativa sulle costru-

A ciò si aggiunge la precarietà strutturale, evidenziata nel precedente paragrafo, che non garantisce la sicurezza della costruzione.

9. Questa immagine rende l'idea della precarietà di queste tettoie la cui struttura portante è molto debole. La chiusura anteriore, a destra nelle foto, è costituita da pannelli in lamiera scorrevoli uno sull'altro per permettere l'accesso all'interno.

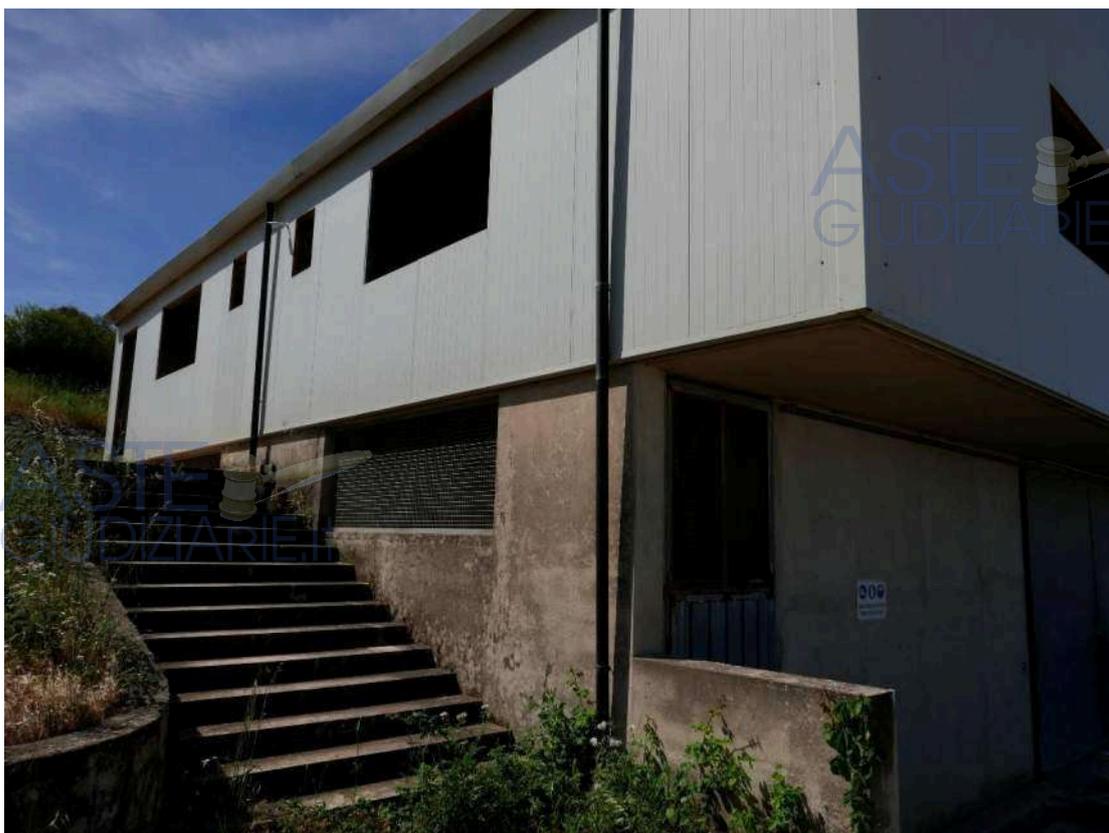
13. In primo piano il corpo magazzino e la soprastante struttura realizzata in un secondo tempo. Si nota la scala che permette di superare il dislivello esistente tra la parte anteriore e la parte posteriore del magazzino e delle tettoie metalliche.

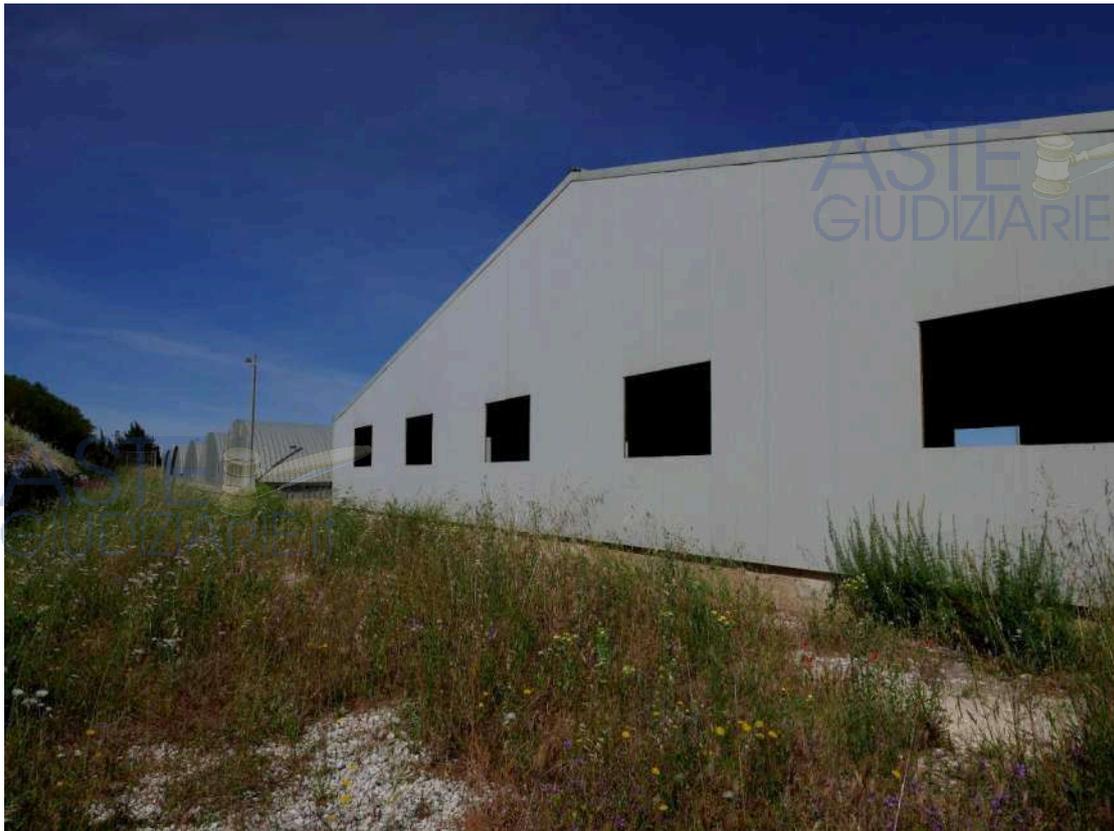
La struttura in acciaio soprastante il corpo magazzino con copertura a tetto a due falde, realizzata quasi certamente dopo il 23.11.2006 (data del titolo di provenienza incluso nell'allegato 4) è da ritenere, pertanto, abusivamente realizzata e, quindi deve essere rimossa.

15. La struttura realizzata sopra il magazzino vista dall'esterno, dalla parte posteriore. Il corpo magazzino, sottostante, non è visibile in quanto incassato nel terreno. In fondo si vedono le tettoie metalliche.

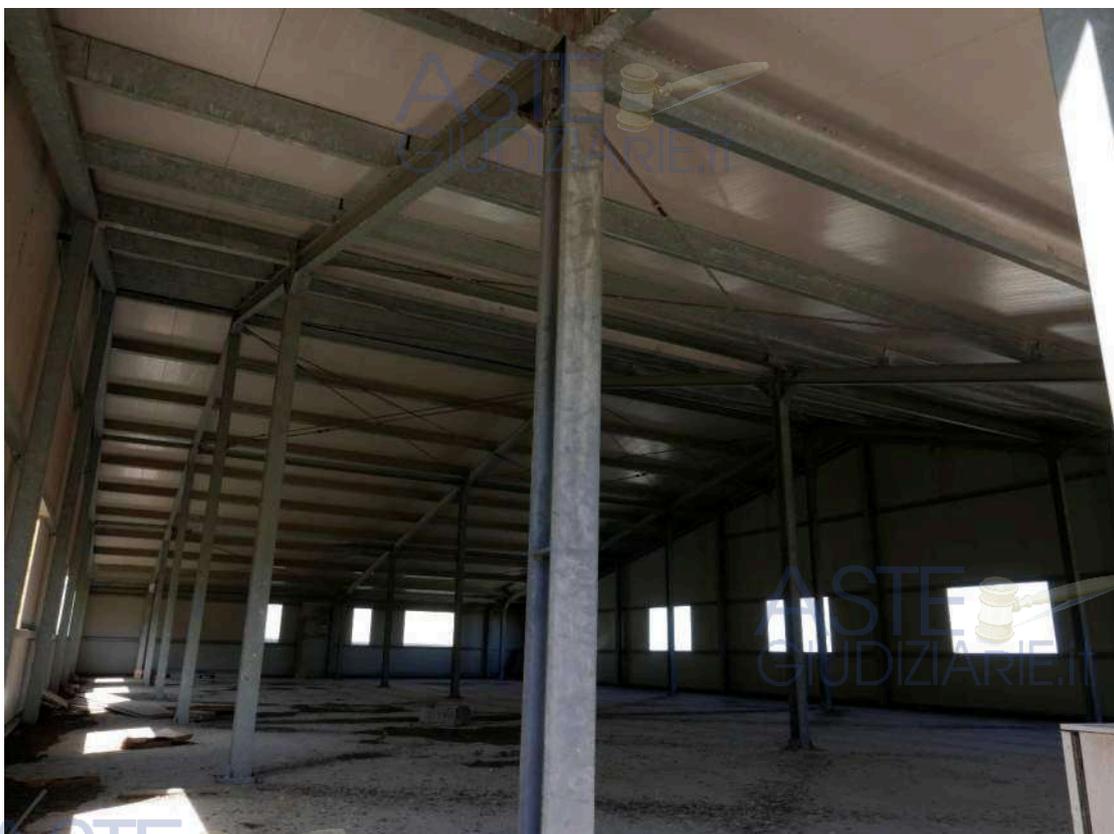
16. La stessa struttura metallica realizzata sopra il solaio del corpo magazzino vista dall'interno con la copertura a due falde.

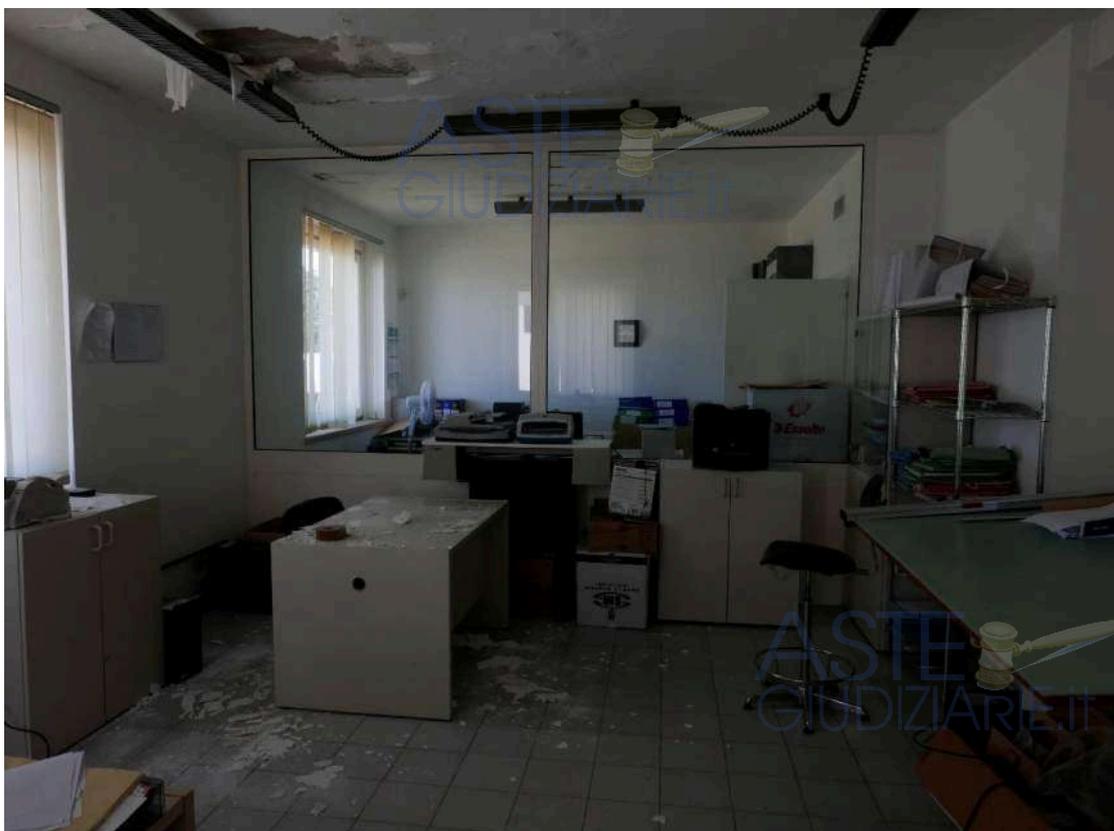
Come si vede dalla documentazione fotografica in tutti gli ambienti sono presenti evidenti tracce di infiltrazioni d'acqua provenienti dal solaio di copertura.

18. Interno del corpo uffici, si notano sul soffitto infiltrazioni provenienti dal solaio di copertura.

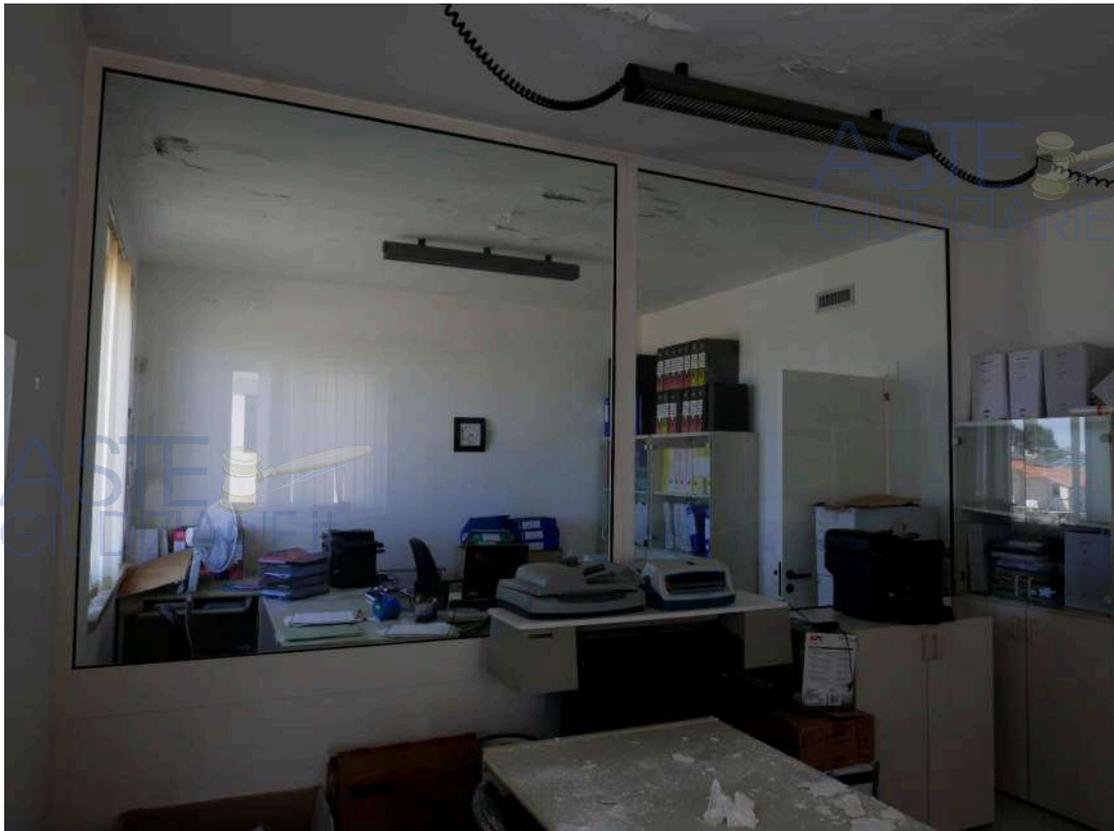
19. Interno del corpo uffici, le infiltrazioni sono presenti in quasi tutti gli ambienti.

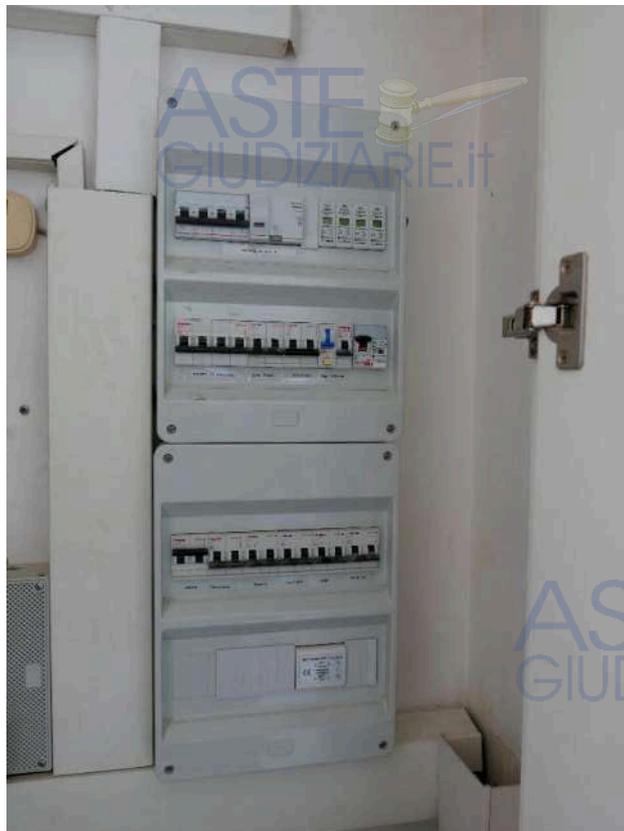
22. Il quadro elettrico generale all'interno del corpo uffici.

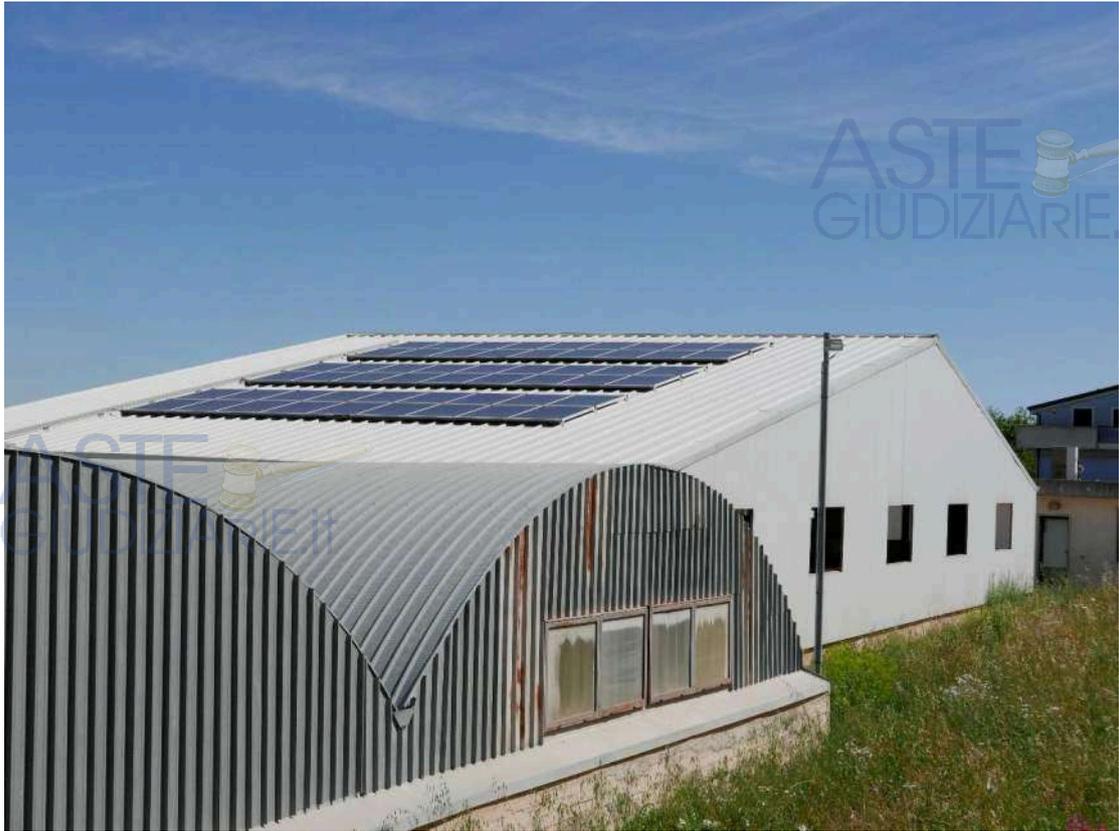
Si tratta di un impianto di potenza pari a 8,75 KW costituito da 54 pannelli fotovoltaici mod. SHARP ND-162E1F e, in origine, da tre inverter Fronius IG 30.

29. Vista dell'impianto fotovoltaico installato su una delle falde della struttura soprastante il magazzino.

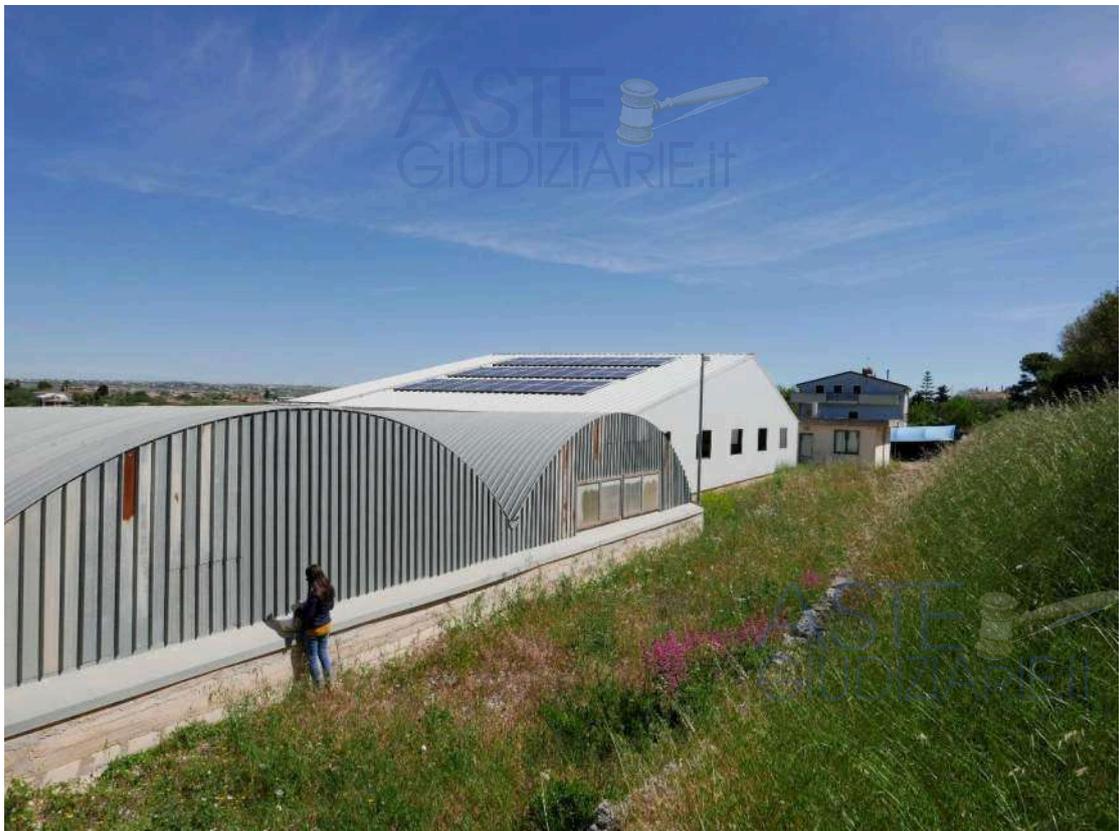
30. Panoramica dell'impianto fotovoltaico.

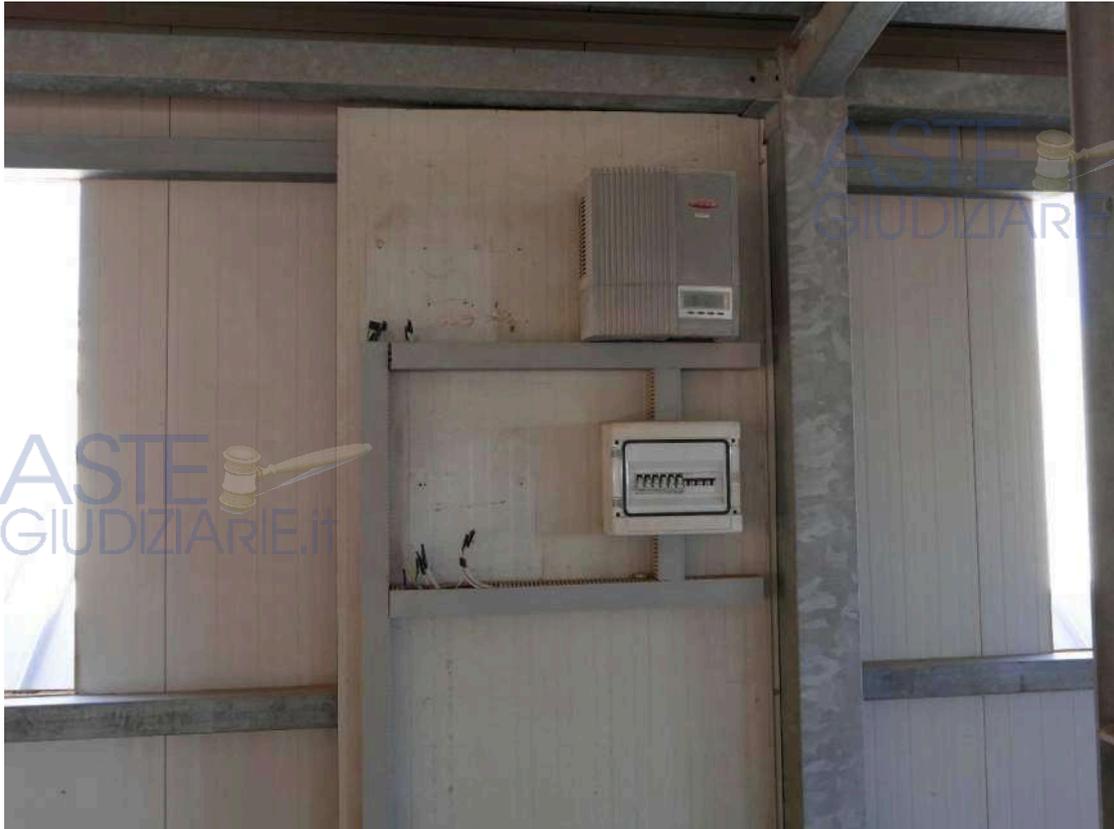
lativi quadri erano installati all'interno. Come è possibile vedere dalle foto l'impianto fotovoltaico non è più funzionante in quanto parte degli inverter sono stati asportati e la connessione alla rete elettrica disattivata.

Allo stato attuale l'impianto non è funzionante e sono stati asportati due dei tre inverter installati.

33. Dettaglio della posizione degli inverter dell'impianto fotovoltaico in parte asportati.

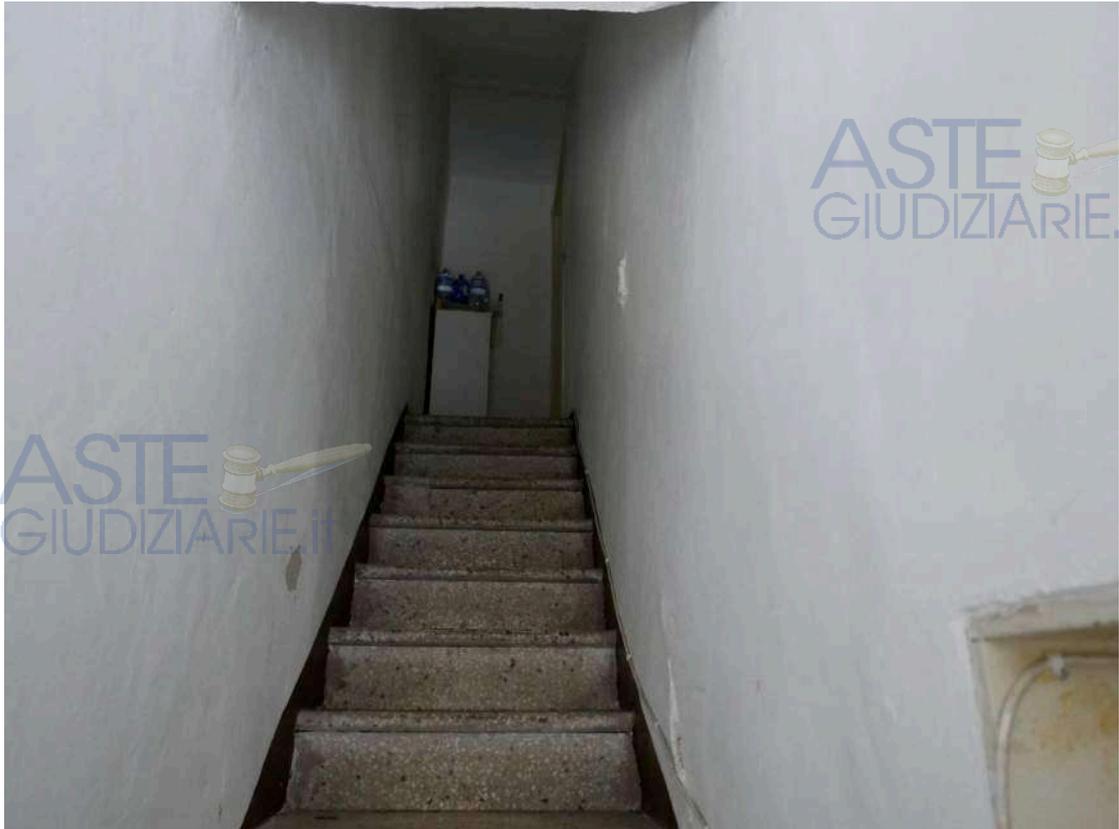
37. Scala di accesso al primo piano.
