**RELAZIONE DI CONSULENZA TECNICA
D'UFFICIO PER IL GIUDICE**

TRIBUNALE DI RIETI
PROCEDURA DI ESECUZIONE IMMOBILIARE

RAPPORTO DI VALUTAZIONE DEI SEGUENTI LOTTI:

LOTTO 001: IMMOBILI E TERRENI SITI NEL COMUNE DI LABRO (RI), CORPI NON VENDIBILI SEPARATAMENTE.

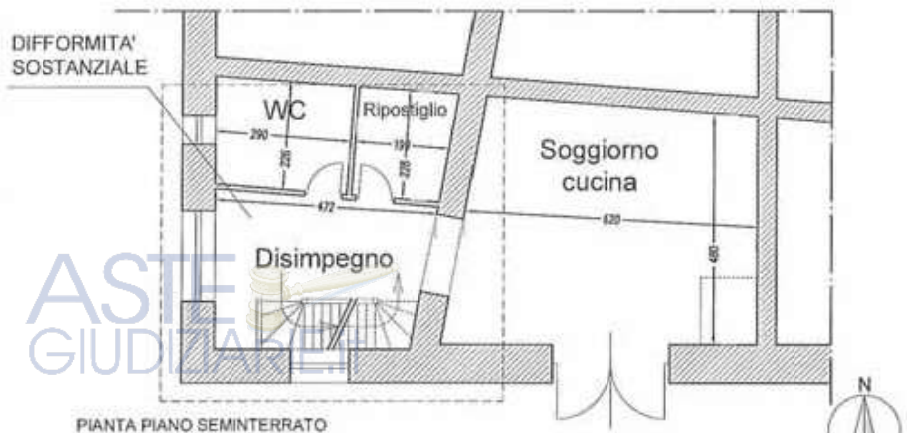
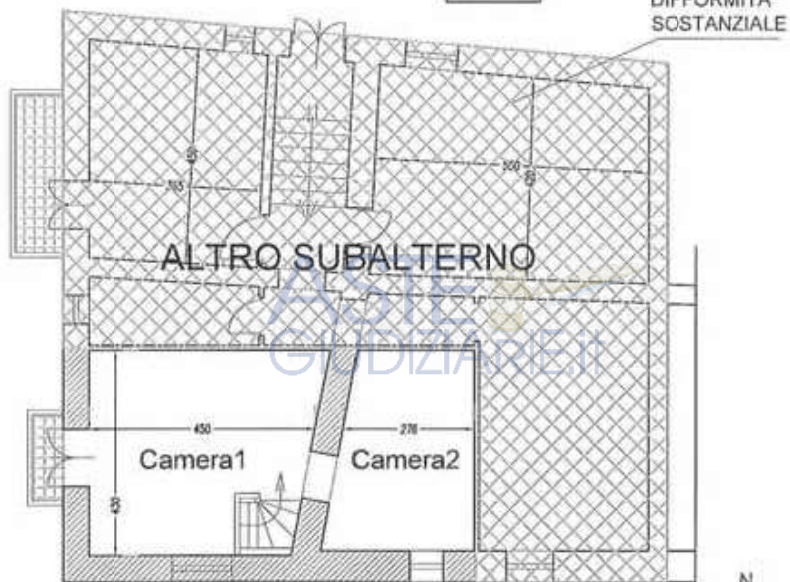
PLANIMETRIA SUB 3

Descrizione delle opere da sanare: Le opere da sanare che interessano l'immobile Sub. 3, oltre
 ad una diversa distribuzione degli spazi interni ed alla realizzazione di alcune aperture sia in-
 terne (vani porta) che esterne (aperture finestrate), riguardano sostanzialmente la fusione e-
 seguita di fatto con l'accorpamento di due vani, destinati ciascuno a camera da letto, posti nel-
 la parte a sud / sud-ovest dell'appartamento ubicato al Piano Rialzato, ovvero al Piano Terra ed
 ed indetificato come Sub.1, avendoli di fatto frazionati dal Sub.1 medesimo.

Regolarizzabili mediante: Mediante la preventiva presentazione di una Pratica Edilizia in Sana-
 toria presso tutti gli Enti Concedenti interessati, che riguardi sia il Sub. 3 che il Sub. 1, sostan-
 zialmente ammissibile almeno per le sole opere che riguardano l'intervento eseguito di frazio-
 namento/fusione, sarà possibile procedere con il relativo aggiornamento delle Planimetrie Ca-
 tastali dell'immobile Sub. 3 (pratica catastale per frazionamento/fusione).
