**TRIBUNALE ORDINARIO DI RIETI
SEZIONE FALLIMENTARE - UFFICIO DI RIETI**

Liquidazione Giudiziale n. 11/2023

CONSULENZA ESTIMATIVA GIUDIZIARIA

Relazione di Consulenza Tecnica di Ufficio
per stima immobiliare

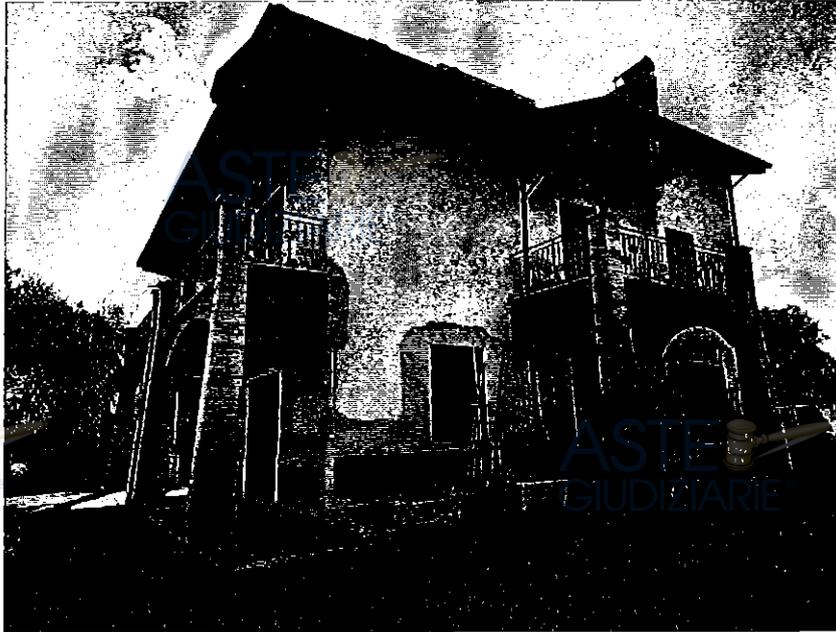
Foto 5 - prospetto principale

Esternamente come si vede nella foto 4 e 5 l'area è a verde naturale e sono presenti localmente muri di recinzione e diversi annessi.
