TRIBUNALE ORDINARIO DI ROMA

OGGETTO: Causa civile Castello Finance S.r.l. / \*\*\*

## RELAZIONE DI CONSULENZA TECNICA DI UFFICIO

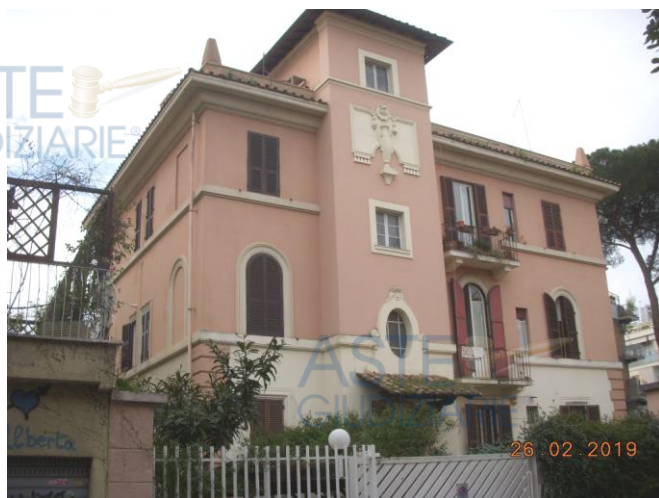
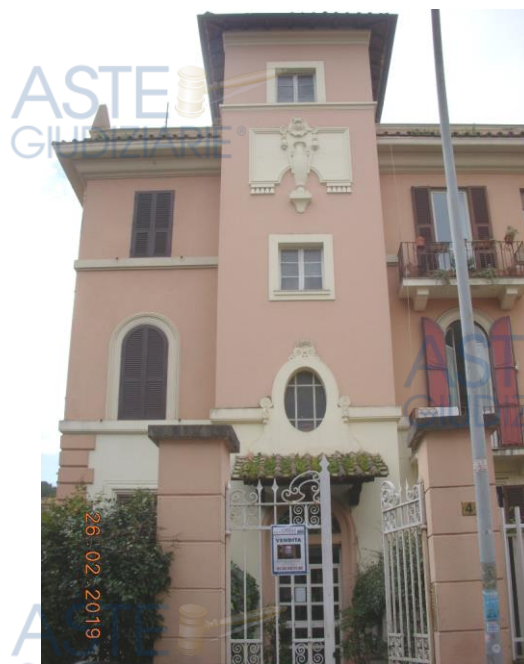
Esso fa parte di una palazzina edificata nel 1927, formata da tre piani, oltre al piano seminterrato e ad un torrino posto al quarto livello; le facciate sono trattate ad intonaco tinteggiato (in buono stato di conservazione) con alcuni fregi e modanature tipiche dell'epoca, la copertura è in parte a tetto ed in parte piana (cfr. foto del C.T.U. di seguito riportate):

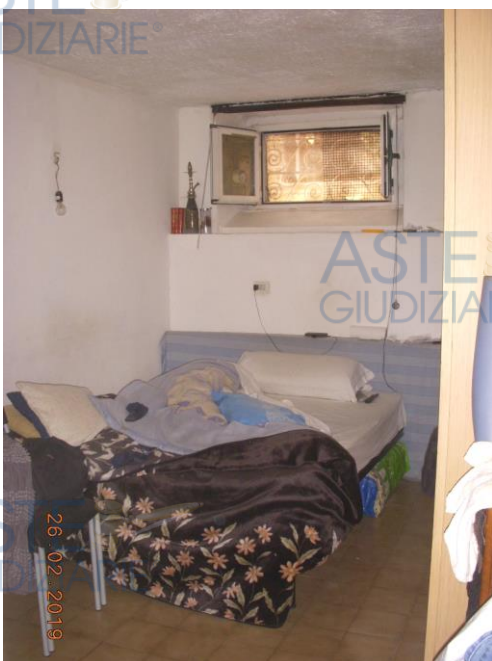
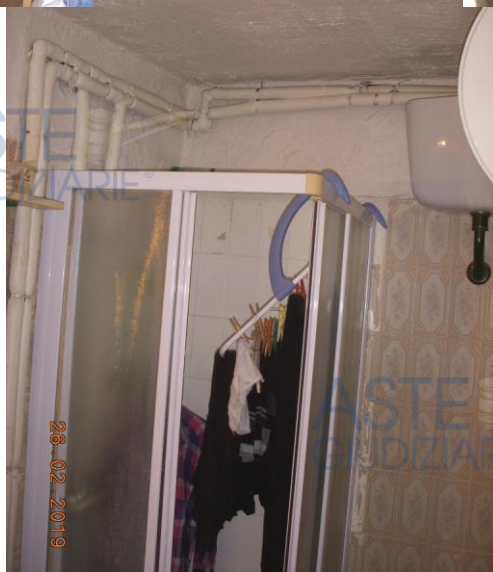
L'alloggio nel suo insieme si presenta in mediocri condizioni d'uso e con un modesto grado di finiture. Esso presenta, su alcune parti di parete, delle macchie da umidità provenienti dal pavimento (solaio di calpestio). Il cespite necessita di una ristrutturazione generale relativamente al rifacimento impianti, trattamento delle murature contro l'umidità, rifacimento infissi, tinteggiature, ecc. (cfr. fotografie del C.T.U. riportate di seguito e nel rilievo fotografico in Appendice B).

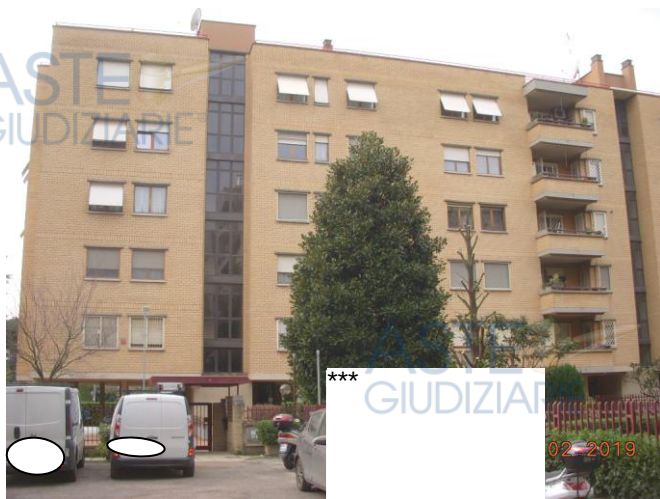
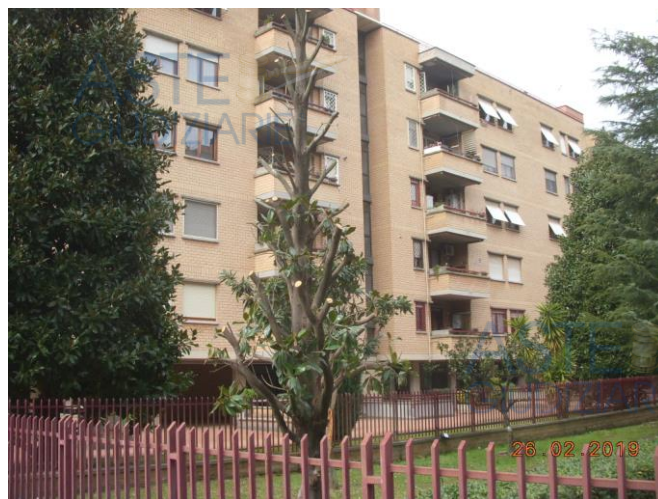
Il cespite fa parte di un fabbricato costruito con concessione edilizia n. 2610/C del 19/11/1979 e successiva variante n. 1043 del 23/06/1983, formato da cinque piani, oltre al piano pilotis ed al piano interrato; esso presenta le facciate rivestite a cortina e la copertura piana (cfr. foto del C.T.U. di seguito riportate):

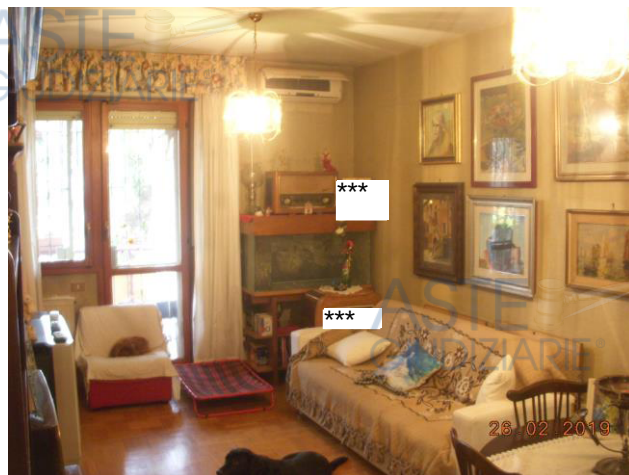
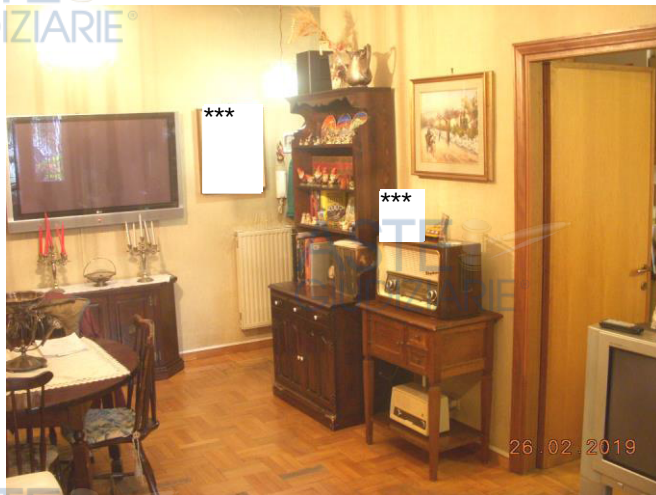
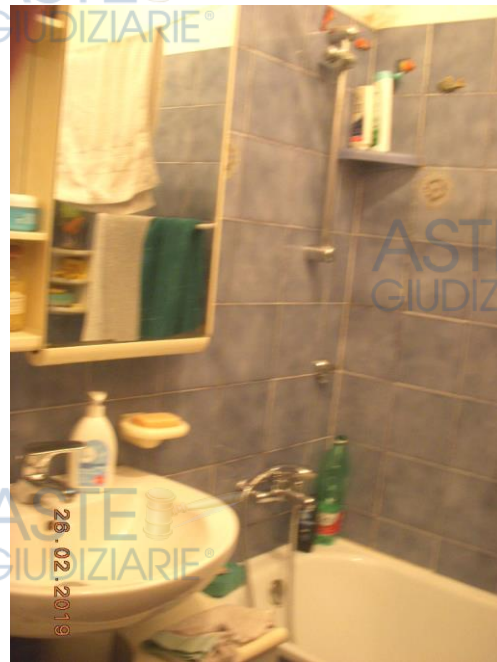
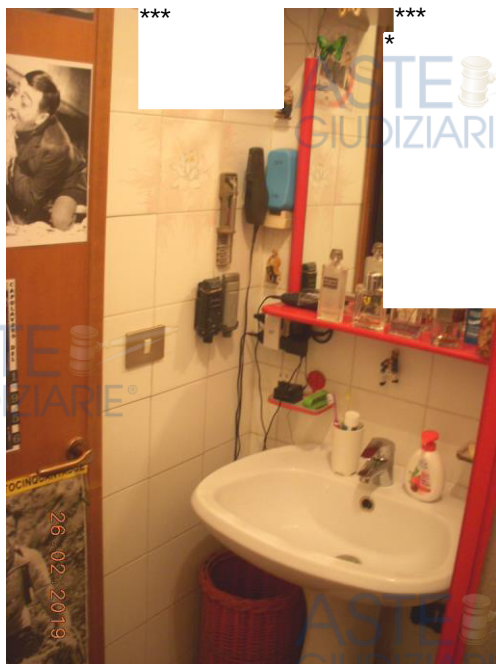
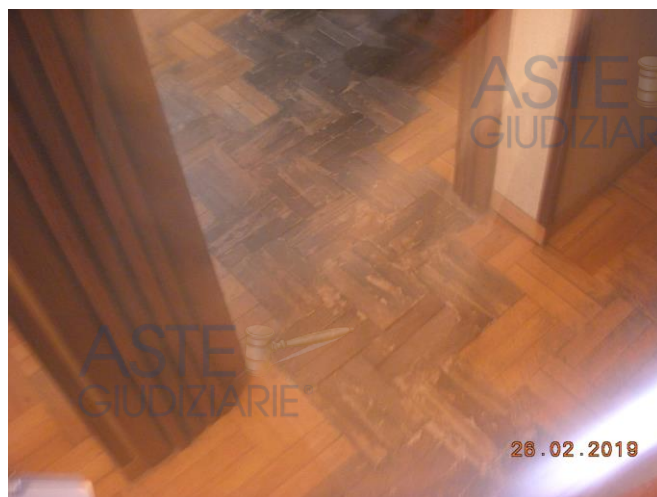
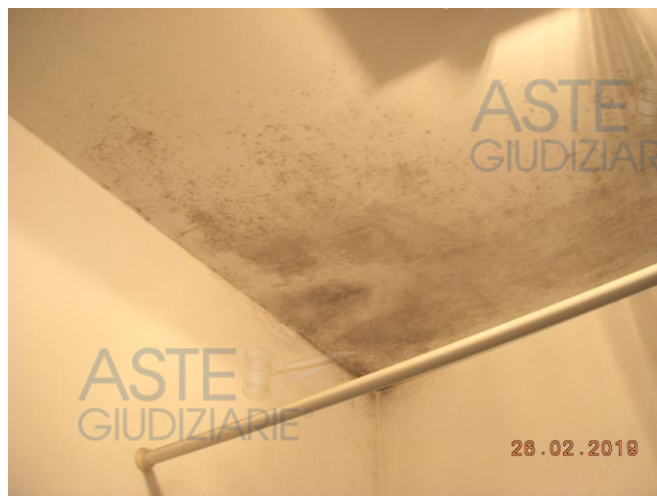
L'alloggio nel suo insieme si presenta in normali condizioni d'uso e con un normale grado di finiture. Esso presenta alcune parti di parquet rovinato, soprattutto tra il soggiorno ed il corridoio, oltre ad alcune macchie di umidità e condensa sul soffitto e attacco pareti dei due bagni. Il cespite necessita di una ristrutturazione generale relativamente al rifacimento impianti, ripristino parquet danneggiato, trattamento delle murature bagno contro l'umidità e condensa, tinteggiature/parati, ecc. (cfr. fotografie del C.T.U. riportate di seguito e nel rilievo fotografico in Appendice B).

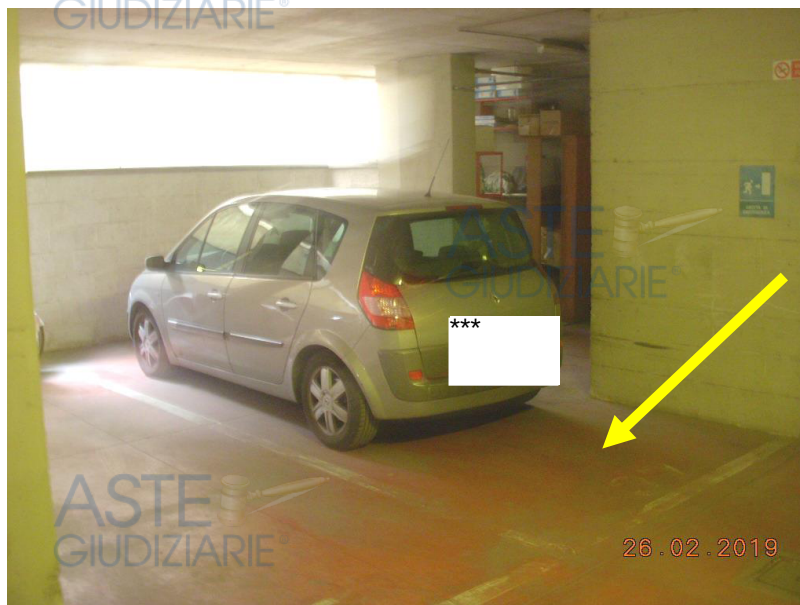
Il posto auto coperto si presenta in buone condizioni d'uso, con pavimentazione in battuto di cemento verniciato, pareti e soffitto in cemento a vista (cfr. fotografia del C.T.U. riportata di seguito e il rilievo fotografico in Appendice B).

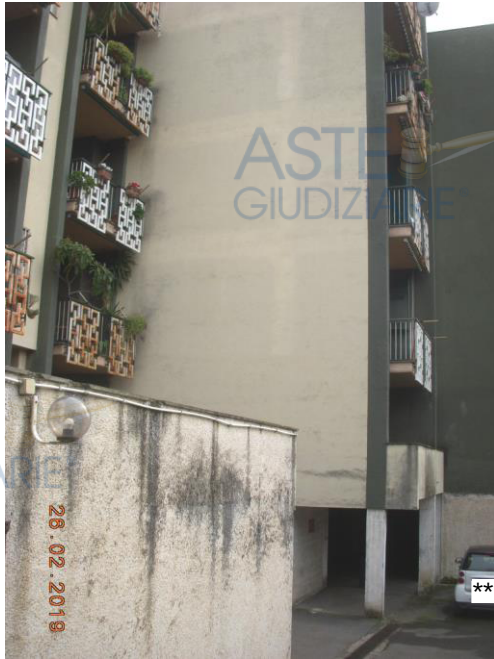
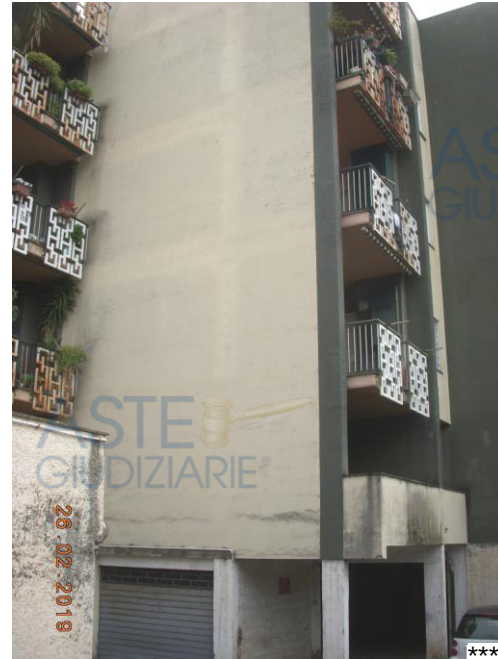
Più precisamente, si tratta del box auto distinto col n. 15 posto al piano interrato del fabbricato, sito in Via Leonida Rech. n. 78 (indicato nella foto aerea precedente). Lo stabile, di cui il cespite in oggetto fa parte, è formato da cinque piani, oltre al piano interrato; esso presenta le facciate trattate ad intonaco tinteggiato e la copertura piana (cfr. foto del C.T.U. di seguito riportate):

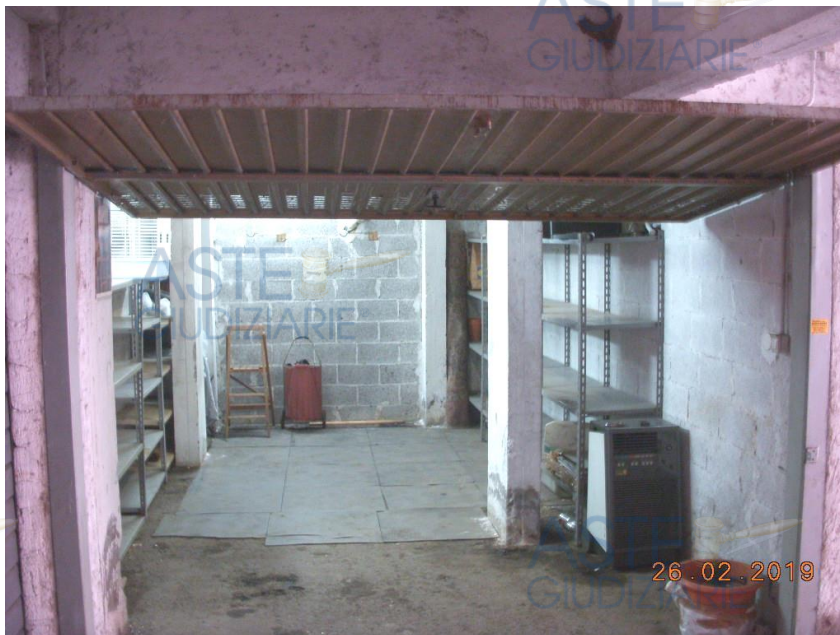
Il box auto si presenta in mediocri condizioni d'uso, con pavimentazione in battuto di cemento, pareti in blocchetti di cemento a vista, a cui si accede mediante serranda metallica basculante (cfr. fotografia del C.T.U. riportata di seguito e il rilievo fotografico in Appendice B).

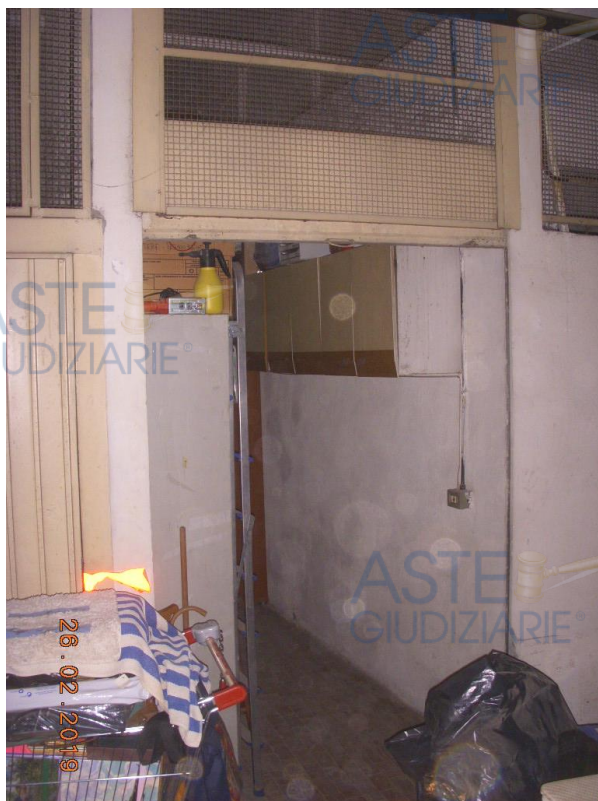
Il box auto in oggetto presenta una superficie modesta (mq. 7,50 rilevati dal C.T.U. in loco) rispetto ai normali box auto, viene infatti utilizzato per lo più come magazzino-ripostiglio; esso si presenta in mediocri condizioni d'uso, con pavimentazione in piastrelle di gres, pareti e soffitto tinteggiati, a cui si accede mediante serranda metallica avvolgibile (cfr. fotografia del C.T.U. riportata di seguito e il rilievo fotografico in Appendice B).
