**CONSULENZA TECNICA D'UFFICIO**  
**Tribunale Ordinario di Roma - Sezione VIII**  
**Ruolo Generale: 36522/2020**  
**G.I.: Dott. Alfredo Matteo Sacco**

La sottoscritta Arch. Claudia Ferreri, iscritta all'Ordine degli Architetti di Roma con il n. 10481, convocata all'udienza del 14.09.2021 per il giuramento di rito e la nomina a CTU, ha avuto incarico dal Dott. Sacco, Giudice dell'ottava sezione del Tribunale di Roma, di redigere specifica relazione peritale rispondendo ai seguenti quesiti:

### **3.1 UNITÀ IMMOBILIARI SU VIA DI PORTA CASTELLO 35-36**

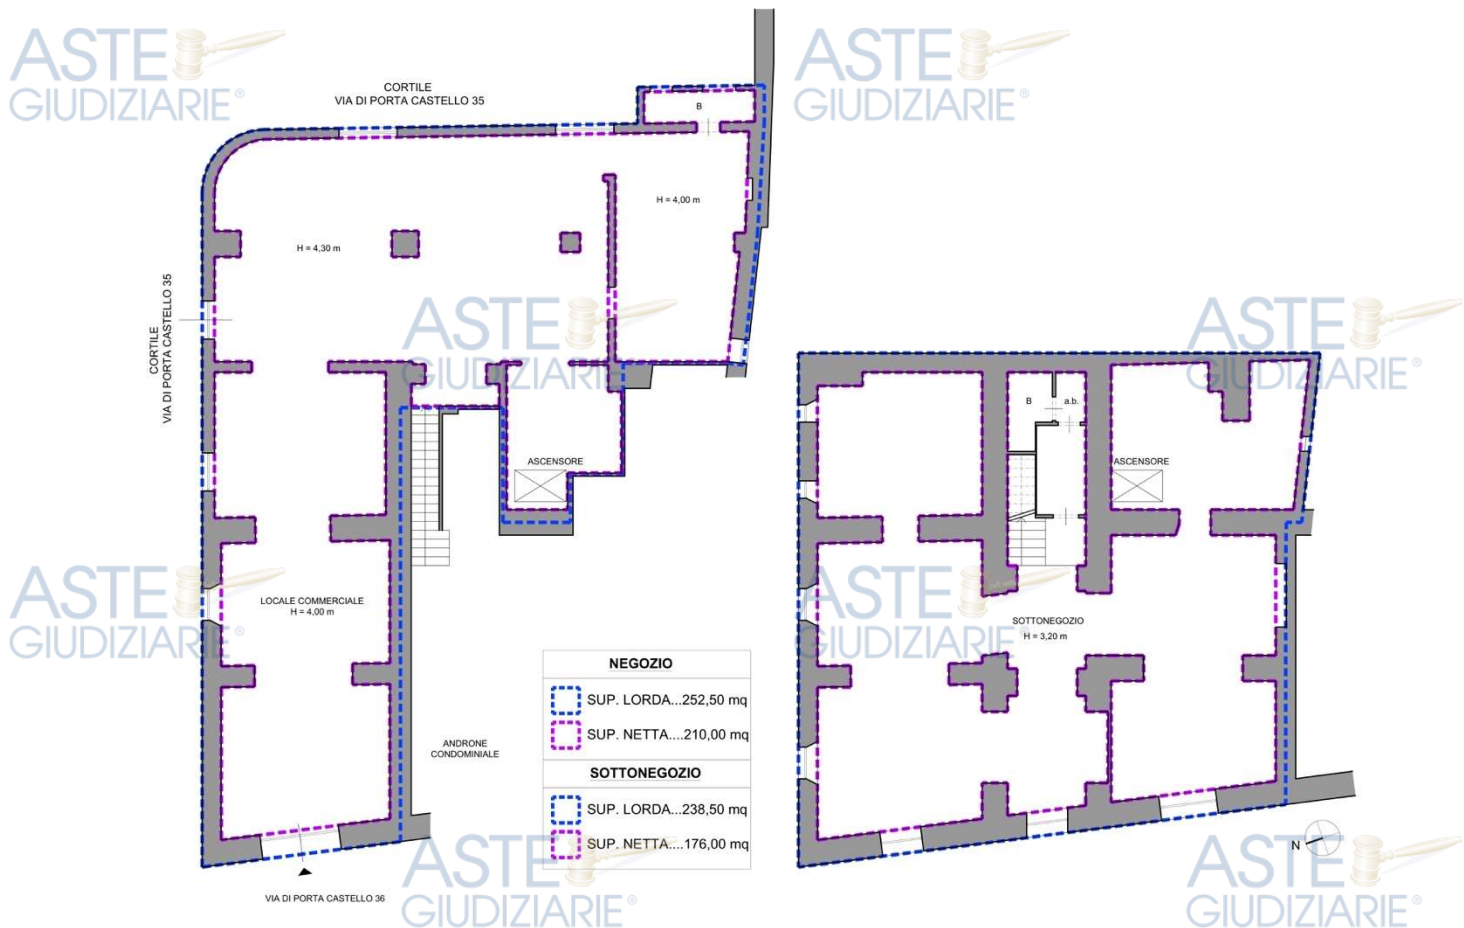
Restituzione grafica delle planimetrie dell'unità immobiliare con indicazione delle superfici – grafico 7

Al piano terra il locale si compone di un unico grande ambiente con pianta a forma di "L", scandito unicamente dalla struttura delle murature portanti, e attualmente risulta interamente occupato dalle scaffalature dei prodotti in vendita. Il negozio è illuminato, oltre che dalla vetrina di ingresso, dalle finestrate presenti lungo i lati che confinano con il cortile pertinenziale, una delle quali permette anche l'uscita verso l'esterno. Inoltre è presente un piccolo bagno nella parte posteriore del locale rispetto all'ingresso, caratterizzato da un rivestimento a smalto e una normale dotazione di sanitari (lavabo, wc). Per quanto riguarda l'altezza, la quota è di 4,30 m misurata dal piano di calpestio fino al soffitto e di 4,00 m nella porzione antistante il bagno.

Dal rilievo eseguito durante l'accesso e dalla restituzione grafica delle planimetrie (considerando un ragionevole margine di errore dovuto al rilievo o a lievi imprecisioni delle opere murarie), l'immobile risulta avere le seguenti superfici (allegato 2):

Si specifica che lo stato dei luoghi, così come rilevato in fase di sopralluogo e riportato nella restituzione grafica (v. grafico 7) risulta conforme con quanto rappresentato nella planimetria catastale in atti, tranne che per l'errata graficizzazione di due finestre al piano terra, posizionate nella porzione posteriore dell'unità immobiliare verso il cortile (la porta-finestra vicino il bagno è in realtà una finestra e - viceversa - la finestra verso il cortile sulla sinistra è una porta-finestra).

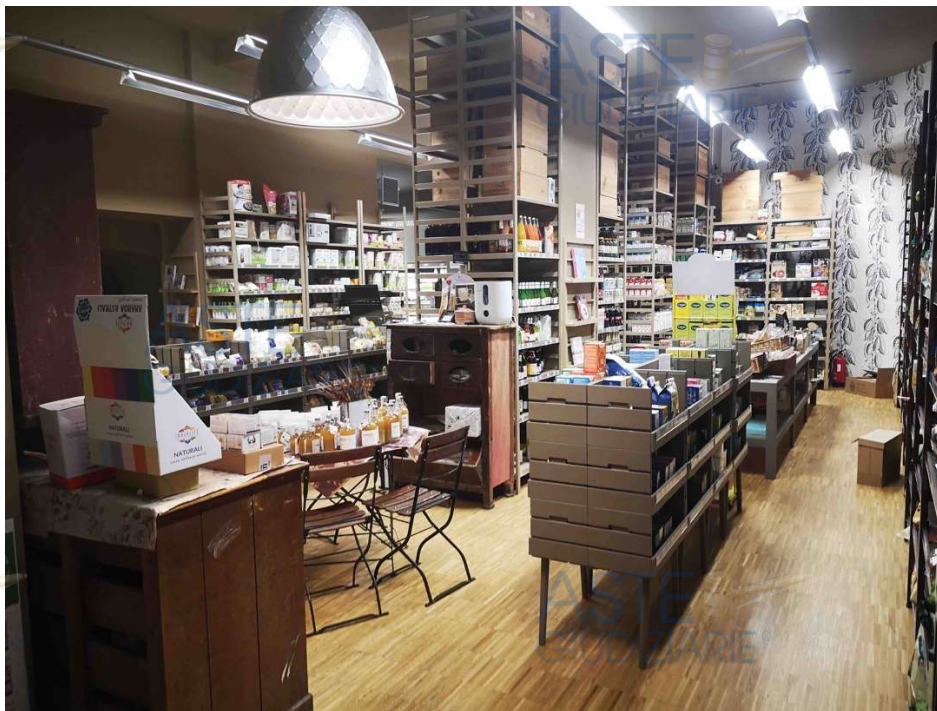
Interno del locale commerciale al piano terra – foto 8

Internamente l'immobile si presenta in buone condizioni manutentive, salvo le normali condizioni di usura che, in ogni caso, non richiederebbero interventi ulteriori rispetto a quelli necessari per la manutenzione ordinaria (tinteggiatura ...).

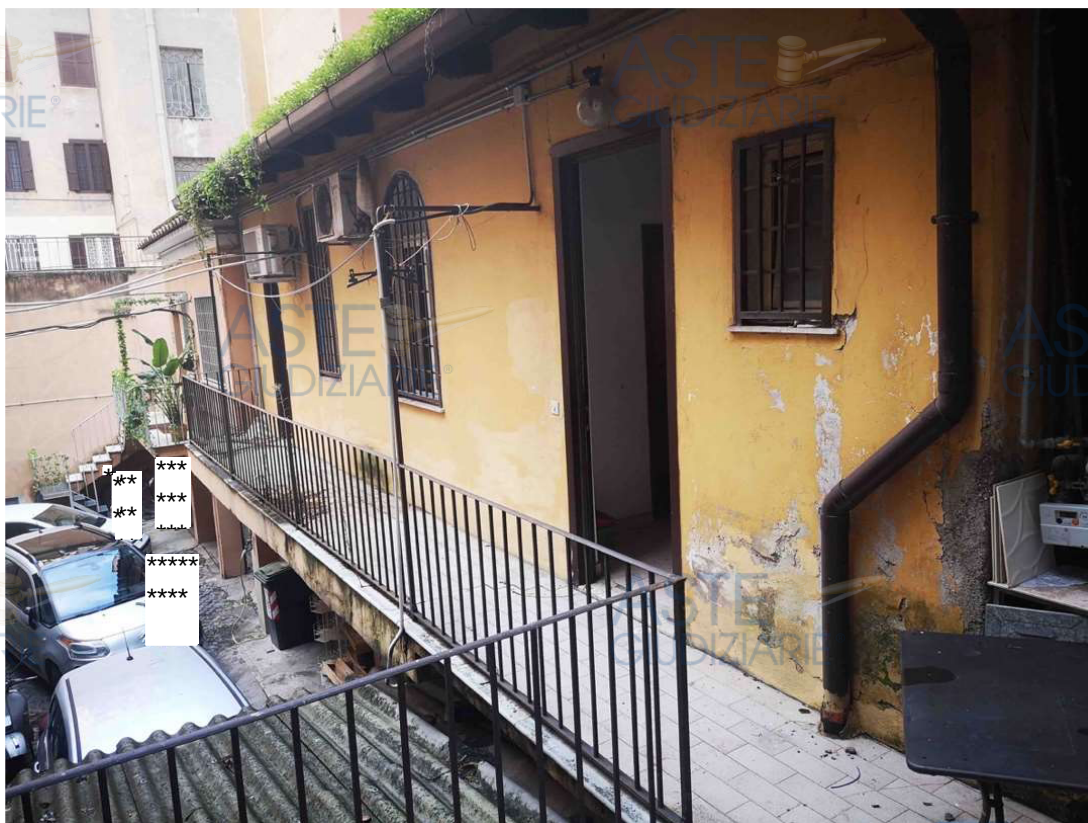
Esterno dell'unità immobiliare – foto 28

Come rilevato nel corso del sopralluogo e come si evince anche dalle foto allegate, l'unità immobiliare si trova in un pessimo stato manutentivo sia internamente che all'esterno, e tutti gli ambienti - dato anche il generale stato di vetustà - necessiterebbero di importanti interventi di manutenzione e rinnovo, con tinteggiatura, verifica/adeguamento impiantistico, sostituzione infissi e ripristino della pavimentazione.

Tuttavia, in considerazione del degrado rilevato, delle spese da sostenere per la regolarizzazione urbanistica dell'immobile (SCIA in sanatoria) e per la necessaria manutenzione sia degli interni che degli esterni (prospetti, copertura,...), si ritiene corretto detrarre un importo pari a € 80.000,00, ottenendo il valore di stima finale di **€ 100.000,00**.

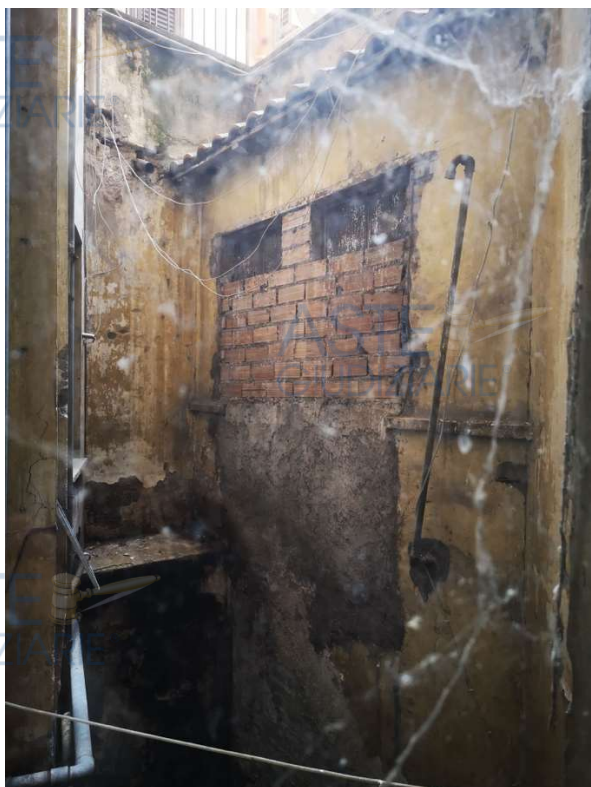
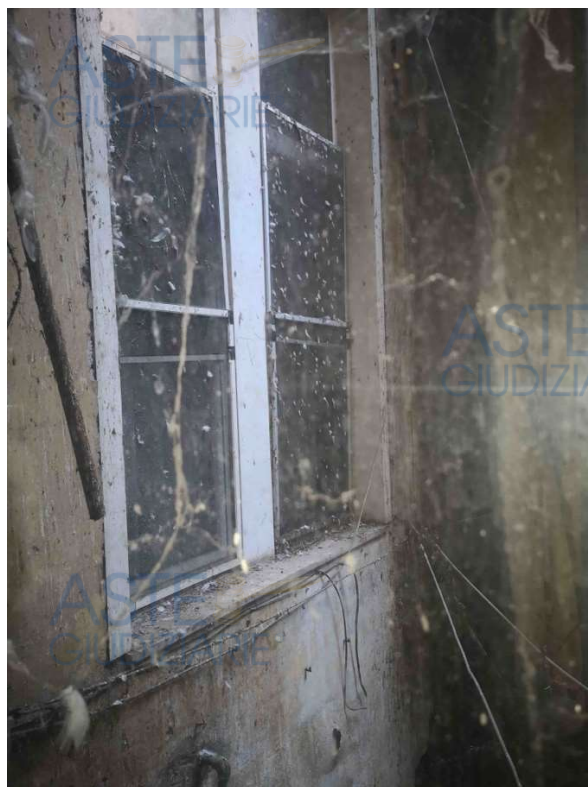
Vista sulla chiostrina interna – foto 39

L'appartamento si sviluppa al piano terra dello stabile (ex abitazione del portiere) e come si evince dall'elaborato grafico sotto riportato si compone di un ingresso, una cucina, un bagno e due camere comunicanti, delle quali solo una dotata di finestra. Gli unici affacci verso l'esterno, presenti nella cucina, nel bagno e nella camera anzidetta prospettano verso un'angusta chiostrina, priva di qualsiasi decoro architettonico, fatiscente e in evidente stato di abbandono, posizionata nella parte posteriore del cortile del condominio di via di Porta Castello n. 35 alle spalle della scala esterna (v. foto 39 e 40).

Tuttavia, in considerazione del degrado rilevato, delle criticità intrinseche dell'unità immobiliare nonché del contesto penalizzante dovuto a scarsa illuminazione, areazione e affaccio, oltre che delle spese da sostenere per la necessaria manutenzione degli interni, si ritiene corretto applicare alla stima così ottenuta un deprezzamento del 50%, ottenendo il valore di stima finale di **€ 70.000,00**.
