## INTEGRAZIONE ALLA CTU PER APPROFONDIMENTO INDAGINI

Tribunale Ordinario di Roma - Sezione VIII

Ruolo Generale: 36522/2020

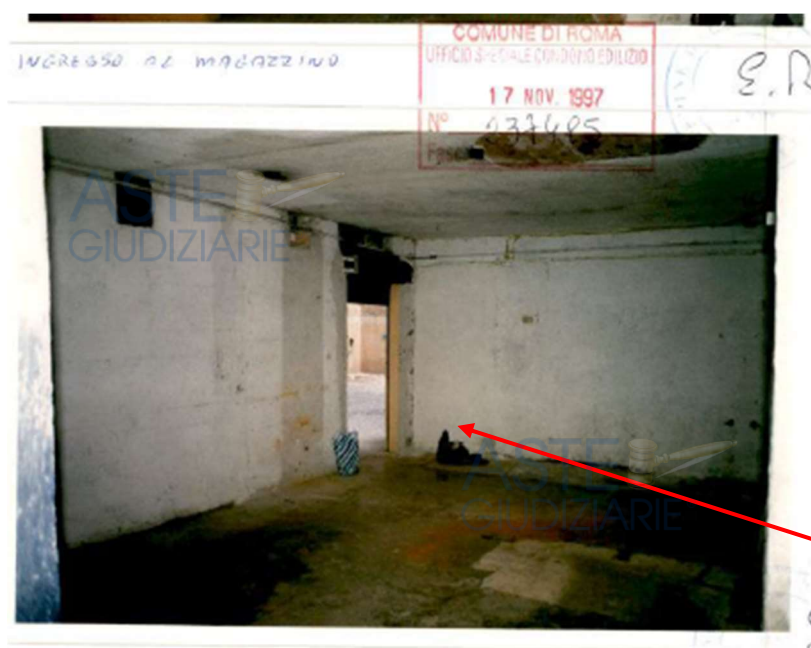
- Oltre alle planimetrie catastali appena richiamate, anche le fotografie acquisite con l'accesso agli atti all'ufficio condono dimostrano che alla data del 17.11.1997, il magazzino era già diviso dal box e che le unità avevano le stesse caratteristiche che sussistono allo stato attuale.

Passaggio chiuso tra il magazzino ed il box (aperto nelle planimetrie catastale del 1984 e 1989)

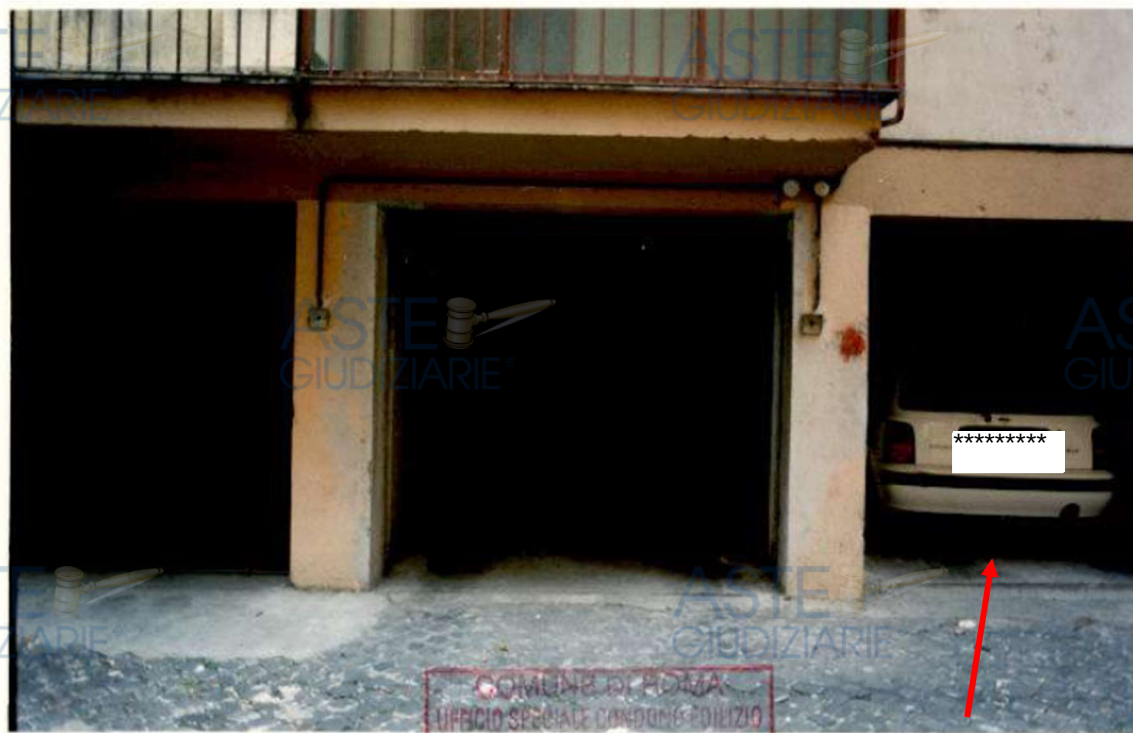
- Con la divisione del 29.11.2000 prot. 308198 già richiamata, il magazzino C/2 assume il numero di sub 501 ed il box C/6 assume il numero di sub 502. Pochi giorni dopo, in data 04.12.2000, con la pratica prot. 326361 viene presentata la variazione di destinazione d'uso del sub 502 da C/2 (magazzino) a C/6 (box) al quale viene assegnato l'attuale numero sub 503.

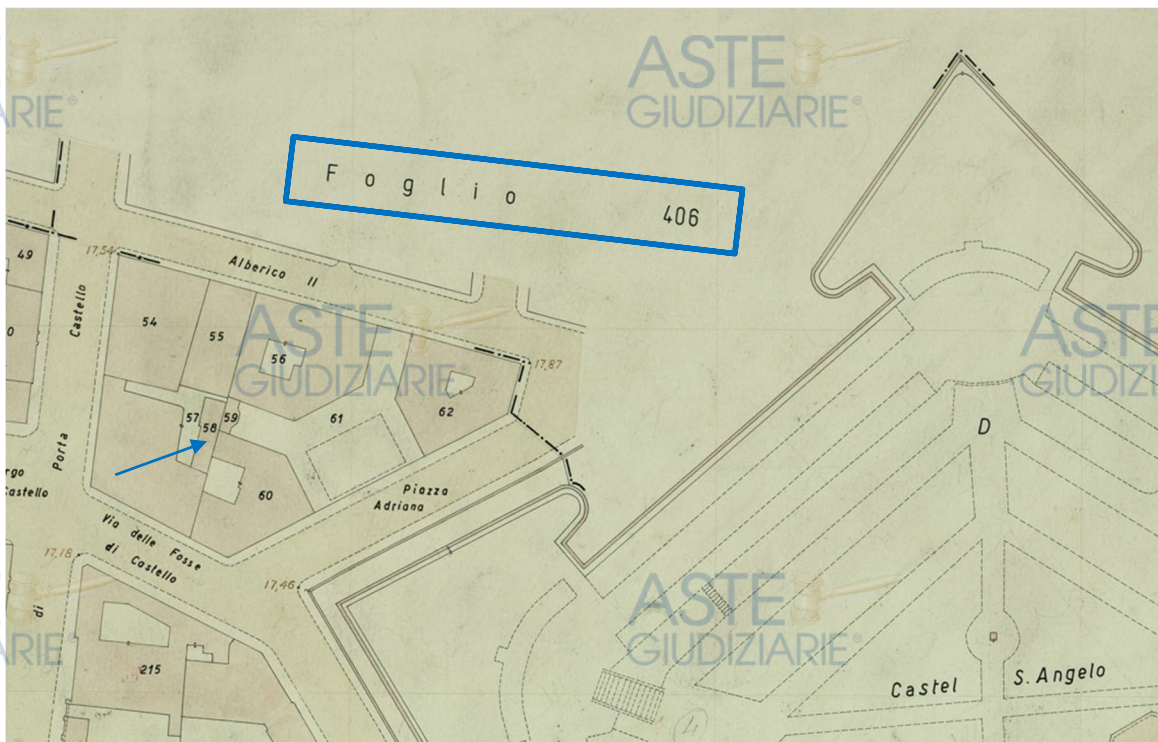
- Per completezza di documentazione, è stata reperita anche la mappa catastale di impianto del foglio 476 nella quale la particella 58 è già chiaramente rappresentanza (allegato 8). Non essendo indicato l'anno a cui risale questa mappa, è stata acquisita la mappa del foglio 406 (allegato 9) immediatamente adiacente proprio alla zona di nostro interesse (il confine tra i due fogli è rappresentato dalla Via Alberico II). Da questo secondo foglio si evince con chiarezza che la prima redazione delle mappe di zona risale al 1926 (con successivi aggiornamenti del 1930 e 1934).

Stralcio della mappa di impianto del foglio 476 con individuazione del foglio adiacente 406
