**TRIBUNALE ORDINARIO DI ROMA**  
**SEZIONE QUARTA CIVILE – ESECUZIONI IMMOBILIARI**

Esecuzione n. 1451/2019

**RELAZIONE DI CONSULENZA TECNICA – PARTE PRIMA “A”**

L'immobile oggetto del pignoramento è un **villino**, facente parte di un edificio **a schiera a** destinazione residenziale, ubicato in:

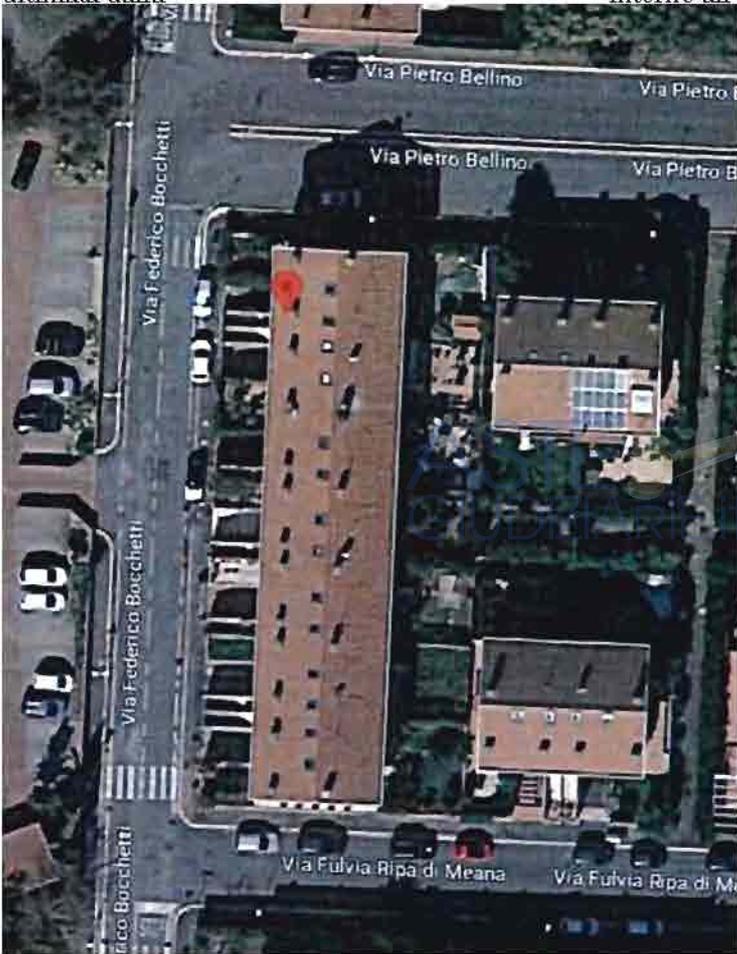
foto 1

L'unità immobiliare in questione, appartiene ad un complesso edilizio condominiale composto da tre distinti edifici (v. foto n 1) per complessivi 11 villini a schiera la cui costruzione è stata ultimata dalla \*\*\*\*\* intorno all'anno 2004.

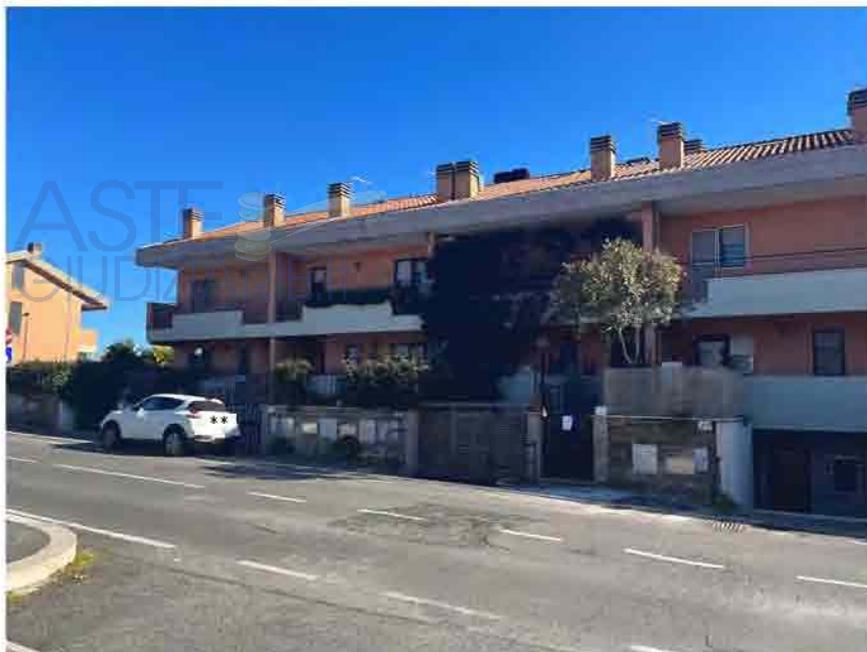
simile consistenza e conformazione, tutte con ingresso pedonale dalla via Federico Bocchetti e dislocate su tre piani (interrato, terra e primo) oltre al piano sottotetto di cui si dirà in appresso. I prospetti dell'edificio sono prevalentemente rivestiti in cortina di mattone mentre i frontalini dei balconi, gran parte dei parapetti dei balconi ed il cornicione sommitale all'imposta del tetto a due falde sono rivestiti in intonaco tinteggiato (v. foto 2 e 3).

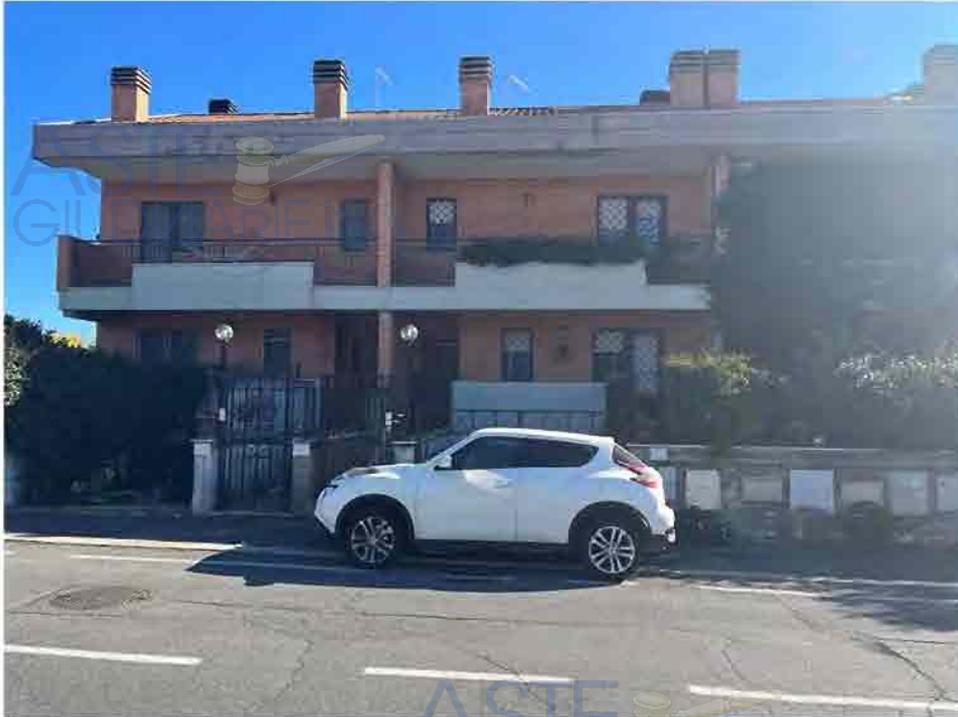
foto 4

Il villino “C/2” è il secondo da sinistra per chi guarda l’edificio dalla via Bocchetti (v. foto n. 4) e ad esso si accede da strada mediante un cancello pedonale in ferro corrispondente al civico n.

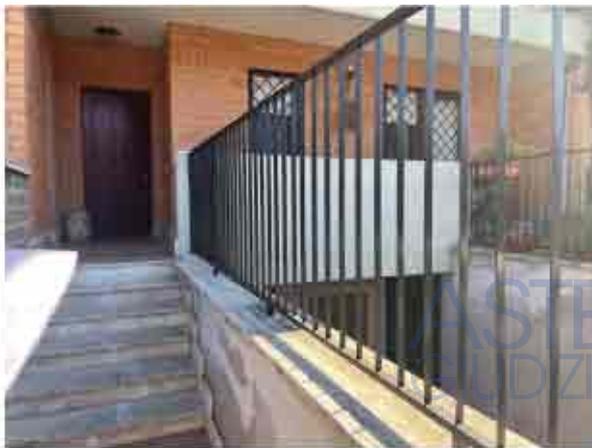
foto 11

realizzazione di una piccola rampa a gradini esterna (v. foto 11), che colma il dislivello tra la quota stradale e la quota del piano terreno, colmata da progetto mediante una rampa pedonale;

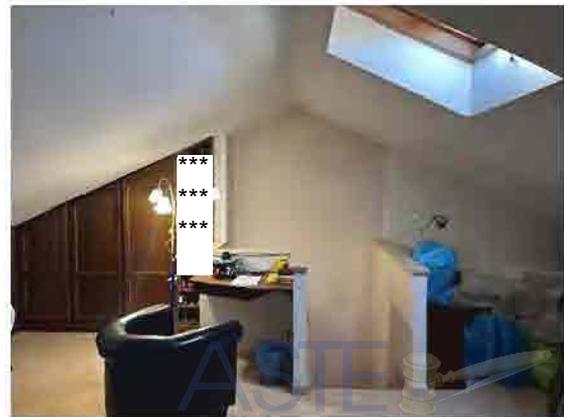
**foto 13**

prolungamento della scala interna fino alla quota di calpestio del terzo piano fuori terra (v. foto 13), mentre da progetto la scala si arrestava al piano primo (secondo f.t.);

realizzazione sulla falda di tetto rivolta verso via Bocchetti di due lucernari apribili aventi superficie vetrata di 1 mq. circa ciascuno (v. foto 13 e 14);

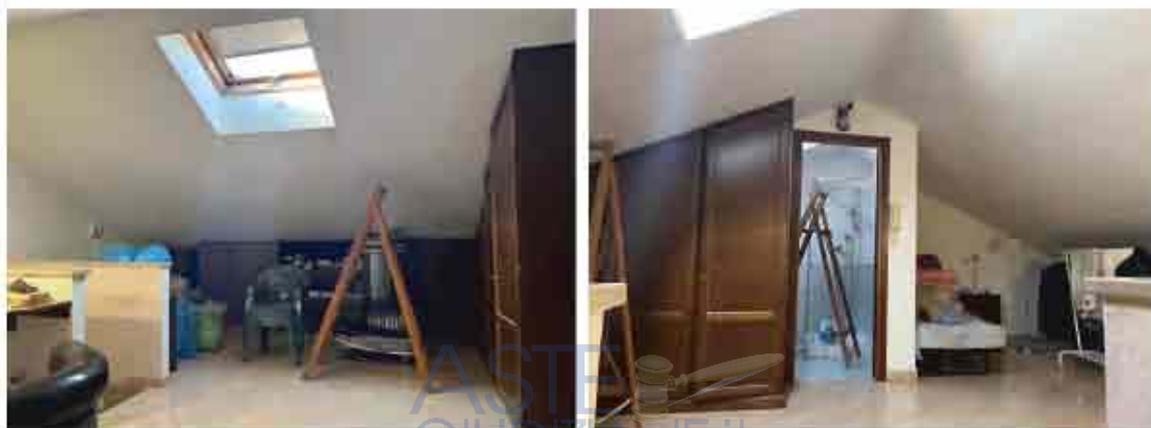
foto 14

realizzazione di un bagno completo (v. foto 15).

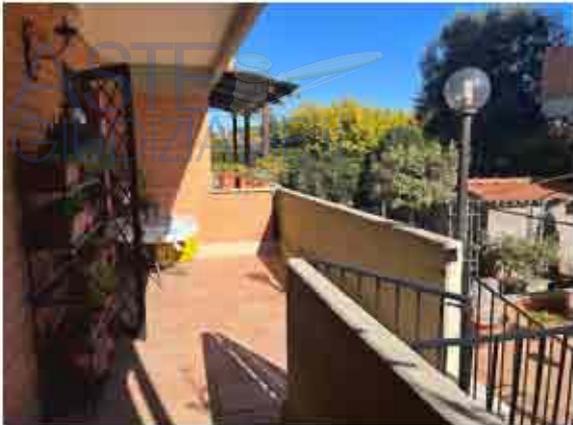
**foto 16**

- l'esposizione del villino su due prospetti contrapposti, con una buona aerazione e luminosità, fatta eccezione per il piano sottotetto la cui superficie vetrata dei lucernai (v. foto 13 e 14) non raggiunge il requisito minimo di 1/8 della superficie in pianta;
- il normale stato di conservazione e manutenzione delle finiture interne del villino;
- i pavimenti in gres porcellanato in tutti gli ambienti interni, in klinker ingelivo sulle superfici di calpestio esterne (v. foto da 10 a 26 in all. [2]);

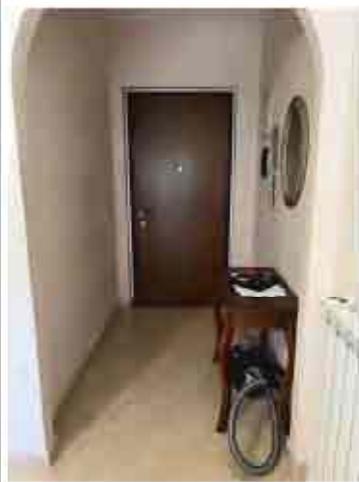
**foto 18**

- le porte interne in legno ed il portoncino di ingresso blindato (v. foto 18);
- gli infissi esterni (finestre e porte finestre di accesso ai balconi) realizzati con profilati in legno douglas e vetri camera, dotati di avvolgibili (v. foto 19);

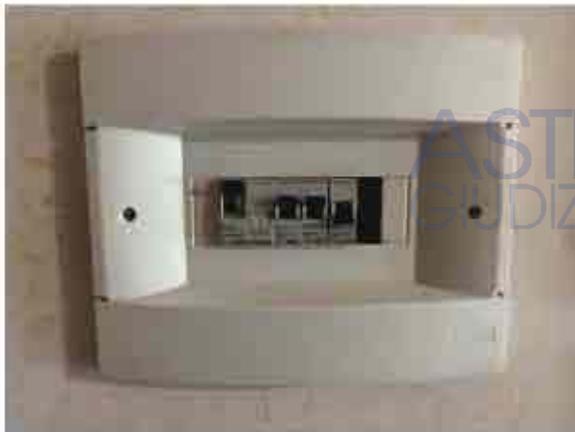
foto 20

- l'impianto elettrico coevo della costruzione, databile quindi ai primi anni 2000, dotato di un quadro elettrico essenziale (v. foto 20) contenente interruttori magnetotermici riferiti a 3 distinte zone e da un interruttore generale magnetotermico differenziale, di cui non è stata fornita né la dichiarazione di conformità né di rispondenza alle norme tecniche vigenti all'epoca di realizzazione;

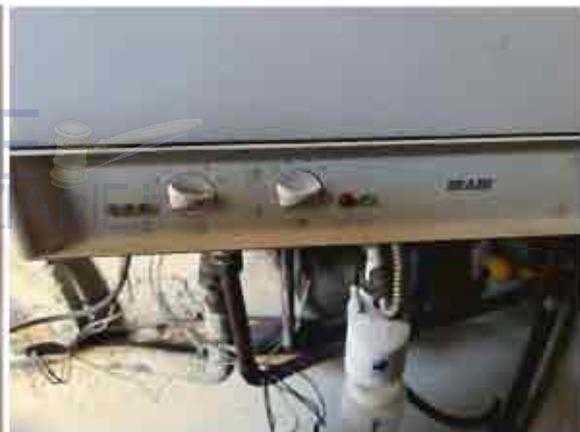
foto 21

- l'impianto di riscaldamento autonomo, consistente di elementi radianti in lega leggera e di una caldaia marca Biasi – tipo Basica E a camera aperta (v. foto 21) alimentata a gas, della quale non è stato possibile reperire la dichiarazione di conformità o di rispondenza alle norme vigenti all'epoca della sua installazione (presumibilmente primi anni 2000); tuttavia al momento del sopralluogo l'impianto termico del villino era non funzionante per utenza gas disattivata.

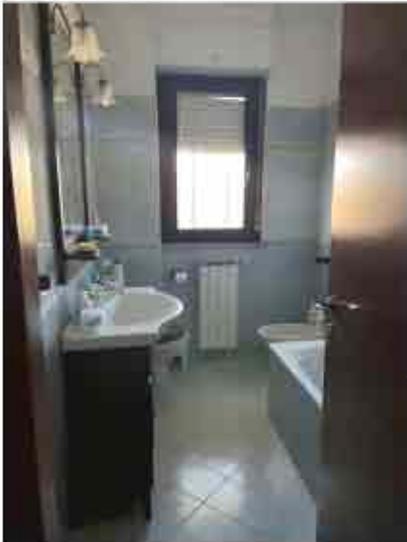
foto 22 – bagno al piano 1°

- l'esistenza di un bagno completo ed in buone condizioni su ogni piano (v. foto 22);
- la dotazione di balconi accessibili da tutte le camere da letto;
