**TRIBUNALE ORDINARIO DI ROMA**  
**SEZIONE QUARTA CIVILE**

PROCEDURA n. RG 59343/15 G.E. dott. LAUROPOLI Giuseppe

**R E L A Z I O N E**  
**DI CONSULENZA TECNICA**

***aggiornamento della perizia***

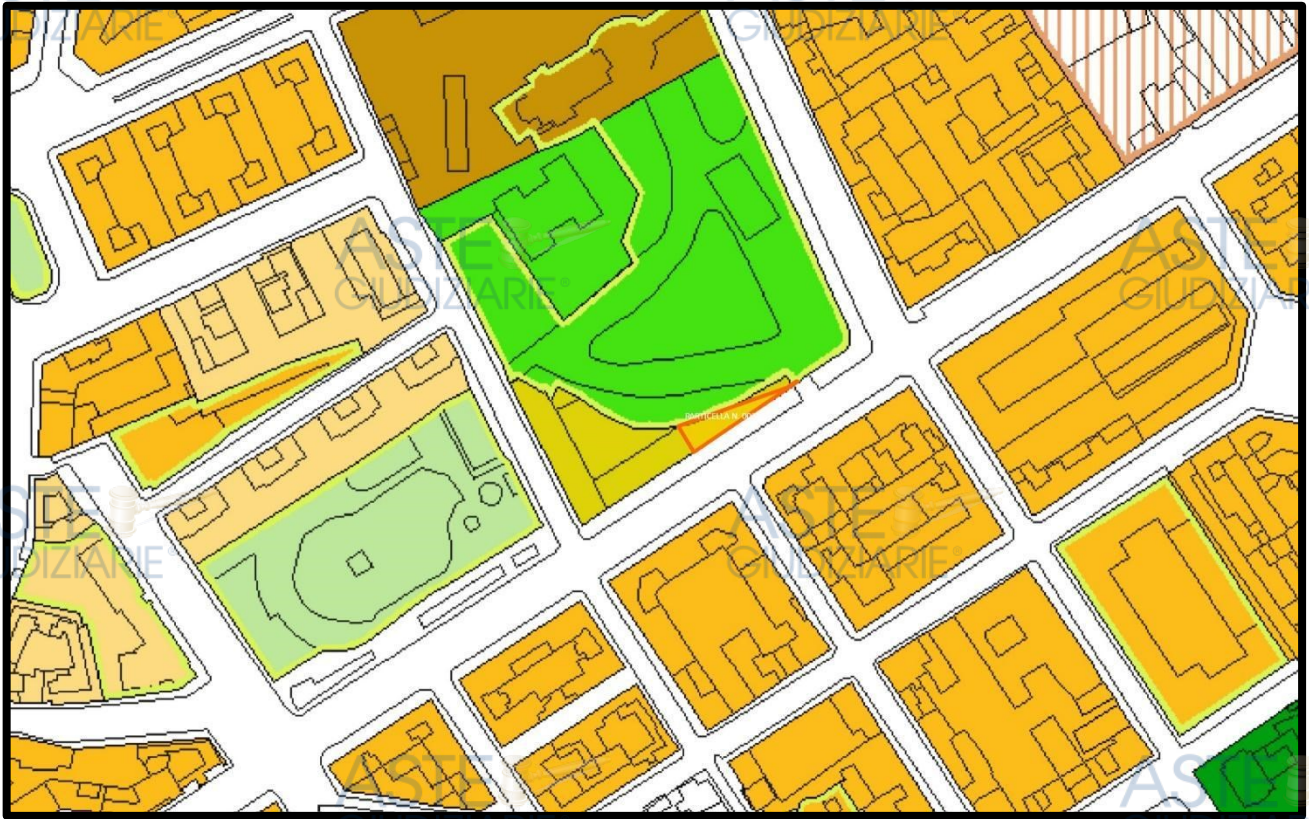
stralcio PRG sistemi e regole 1:5000

Secondo il nuovo PRG di Roma approvato con DCC n.18 del 12/02/08 l'immobile ricade nel sistema insediativo "Città Storica", tessuti: edifici isolati T9, NTA artt. 24, 25 e 34. Rete ecologica: nessun vincolo, Carta della Qualità: non ricade in carta qualità. PTPR. Tav A: Paesaggio degli Insediamenti Urbani, Tav. B: Aree urbanizzate del PTPR. Vincoli: nessuno.
