**TRIBUNALE DI ROMA**

**R.G.E. 69486/2019**

PERIZIA DELL'ESPERTO EX ART. 568 C.P.C. ARCH. CAMINITI UGO  
NELL'ESECUZIONE IMMOBILIARE PROCEDURA

**N.R. 69486/2019**

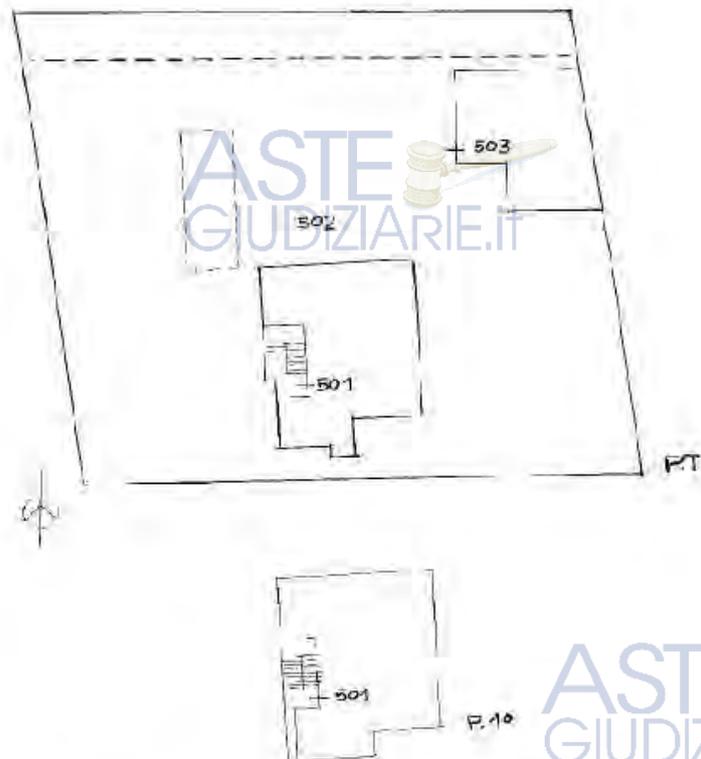
**Elaborato planimetrico 2** - Catasto fabbricati Foglio 1177 - Part. 526

**Sub. 502:** Corte comune ai sub. 501 e 503

**Sub. 501:** Appartamento piano T e piano 1

**Sub. 503:** Appartamento piano T

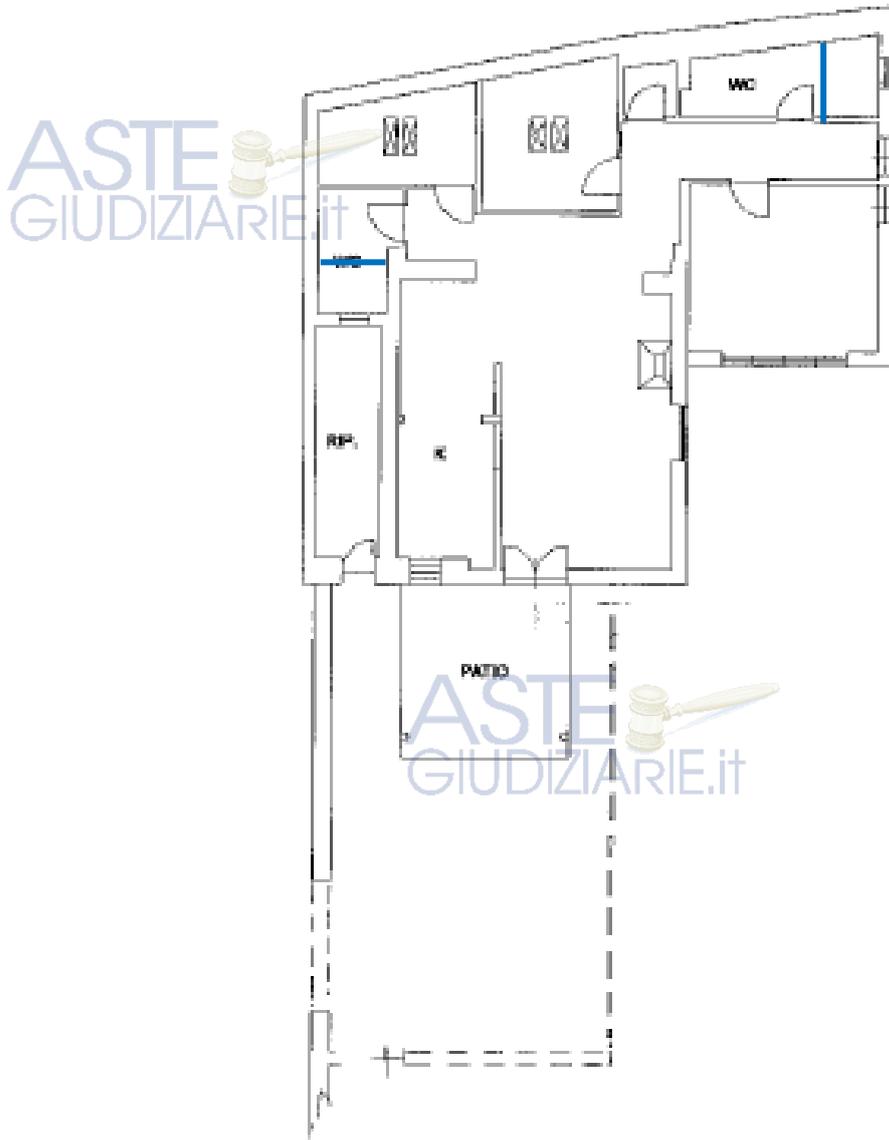
*Stato dei luoghi foglio 1177 – particella 526 – subalterno 503*

Costruzione —  
Demolizione —

Dal confronto fra lo stato dei luoghi e la planimetria catastale è possibile constatare una complessiva conformità ad eccezione di un gradino presente in entrambe i bagni, posizionato come nello schema planimetrico.

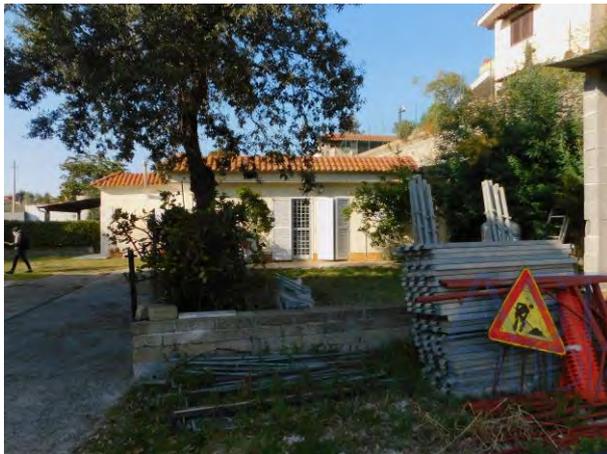
Foto 30

Dal confronto con le foto realizzate per la redazione della perizia precedente non sono state riscontrate delle difformità.

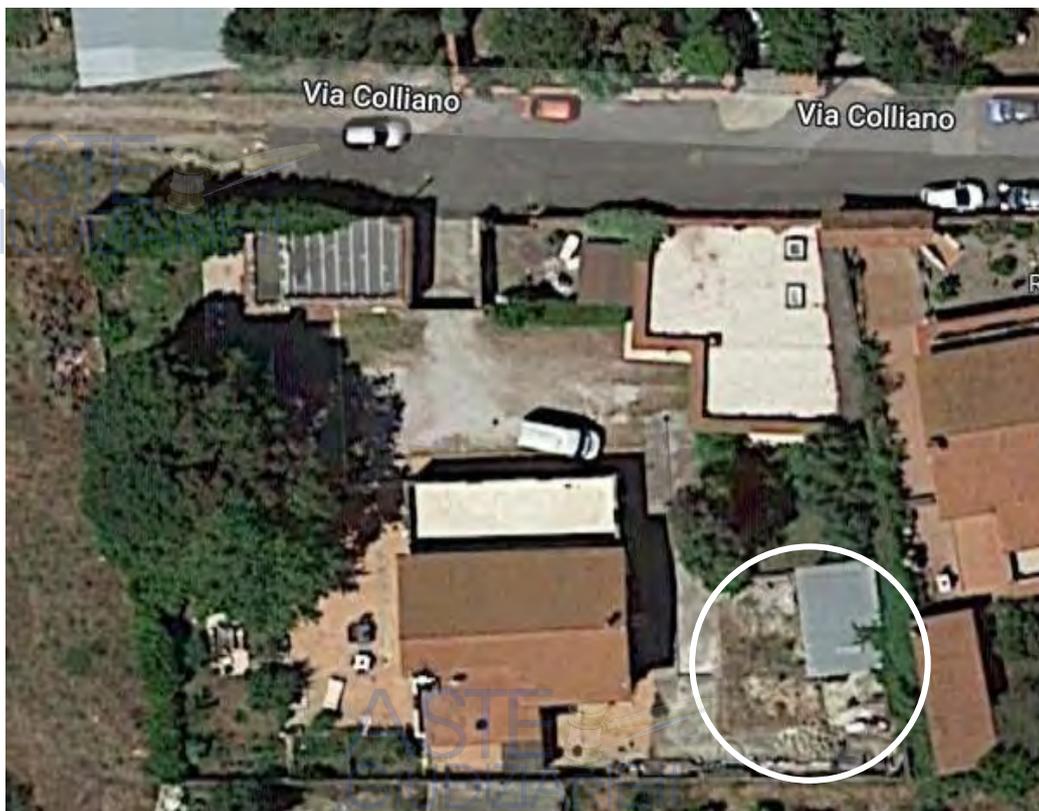
All'interno del lotto è presente una porzione di muro che costituisce ciò che rimane della demolizione di un volume precedentemente presente, realizzato senza titoli abilitativi e per il quale è presente un ordine di demolizione allegato nella perizia antecedente. Sulle planimetrie catastali questo volume non era quindi rappresentato, ma la sua posizione è quella indicata nell'immagine seguente:

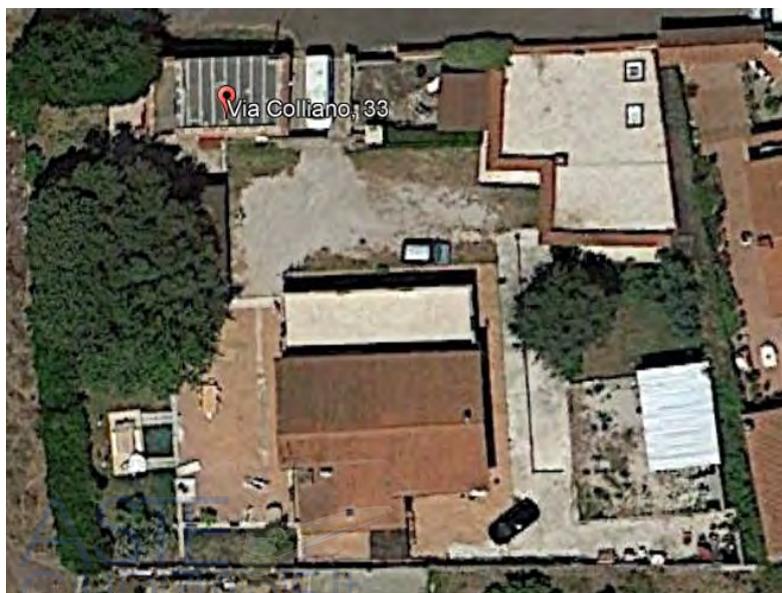
Originariamente il bene occupava una superficie maggiore rispetto all'ingombro attuale, definito dalla copertura in lamiera che è ancora presente e visibile nel rilievo fotografico.

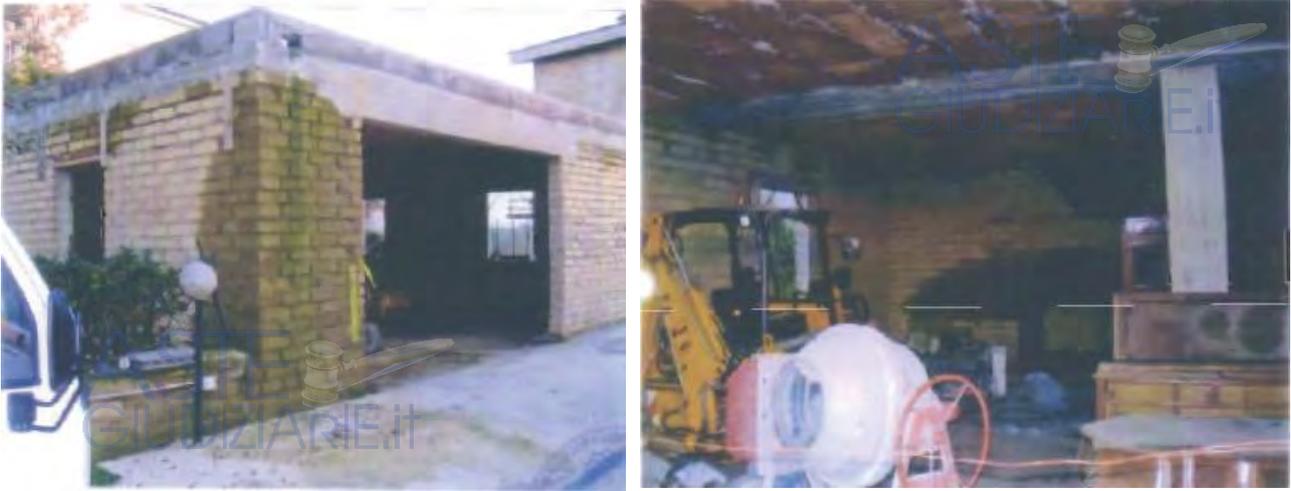
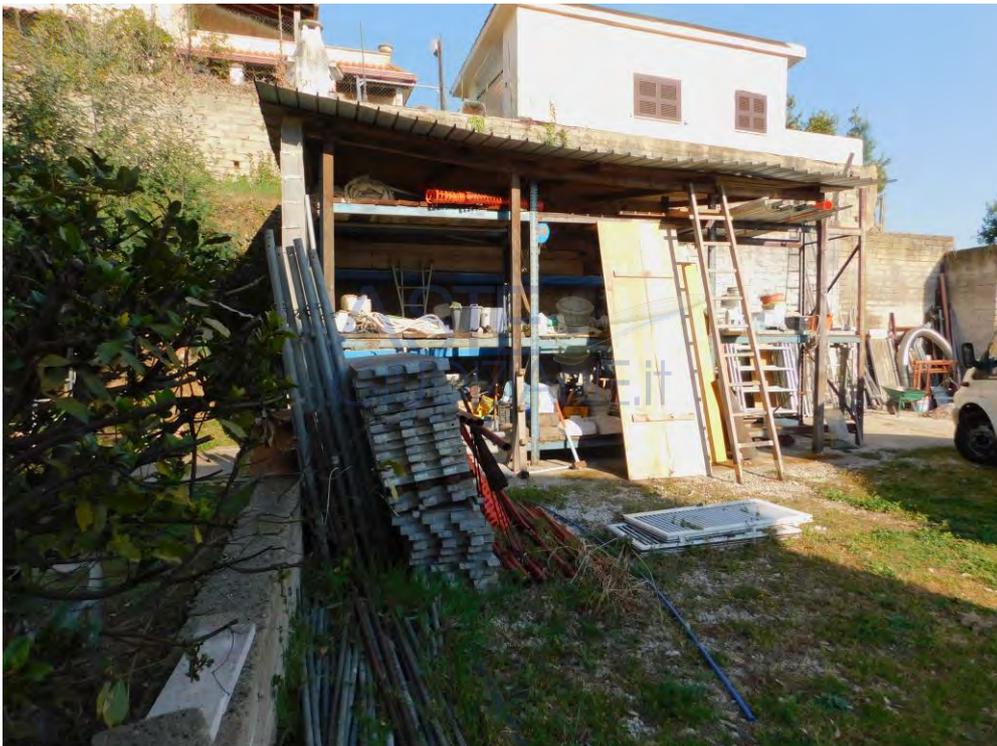
**Report fotografico da perizia precedente**

Riportando le immagini della perizia precedente è possibile effettuare un confronto con lo stato attuale. Rispetto al manufatto abusivo, di forma rettangolare realizzato con sistema misto muratura in blocchi di tufo e cemento armato con solaio in laterocemento, privo di infissi ad uso garage/deposito, allo stato dei luoghi risulta una copertura metallica, porzione di muro e strutture metalliche interne a costituire uno spazio di deposito/magazzino.

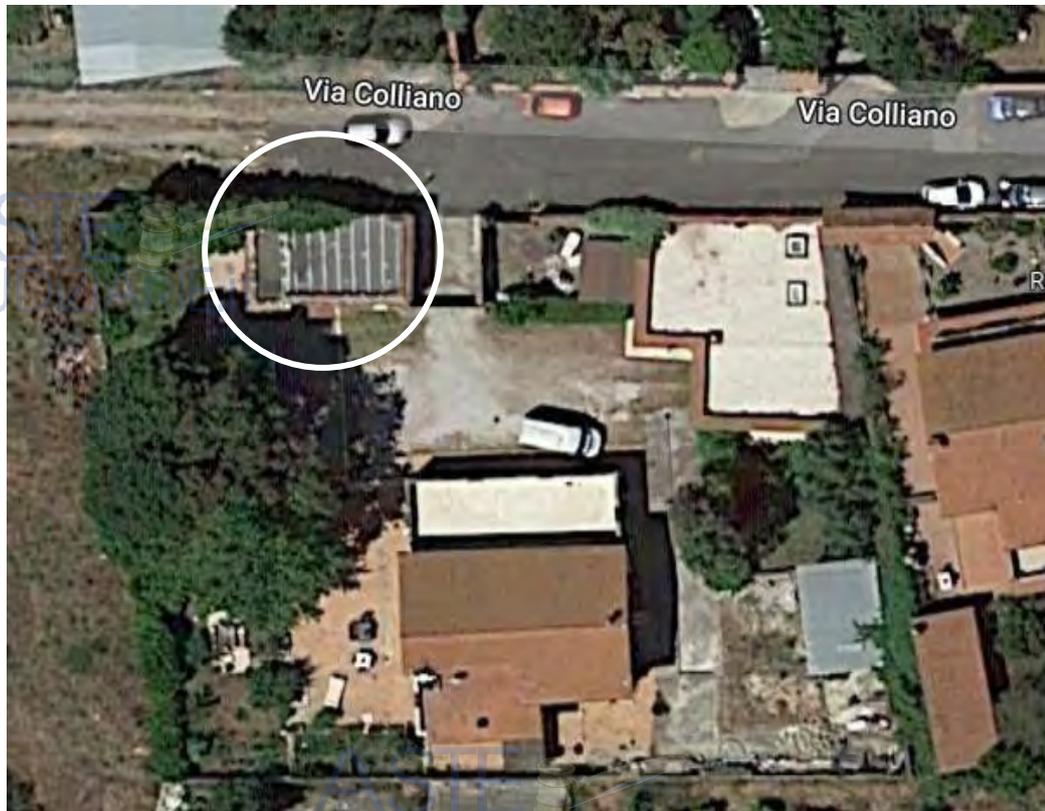
Addossata al perimetro del lotto ed in prossimità dell'accesso carrabile è presente una costruzione di un piano ad uso uffici, anch'essa realizzata senza titoli abilitativi. Sulle planimetrie catastali tale volume non è conseguentemente riportato.

È necessario considerare i costi relativi alla demolizione del fabbricato uso uffici il quale, come esplicitato da perizia precedente, non può essere sanato.

Per ripristinare lo stato dei luoghi si dovrà procedere con una demolizione dell'intero fabbricato escluse due delle pareti perimetrali coincidenti col muro di confine del lotto. Considerando le dimensioni del volume, si stima un vuoto per pieno pari a 200 mc; considerando il costo di demolizione dal prezziario di seguito:

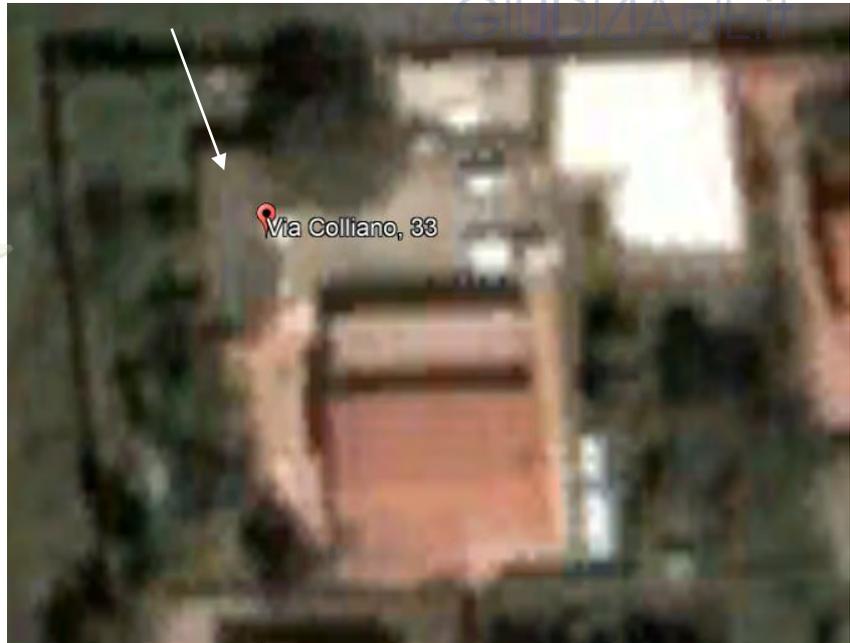
Estrapolando delle immagini da Google Earth è possibile constatare i passaggi storici relativi alla realizzazione di questo immobile, in particolare a giugno 2002 non era presente ed è individuabile il volume della tettoia presente in planimetria catastale:

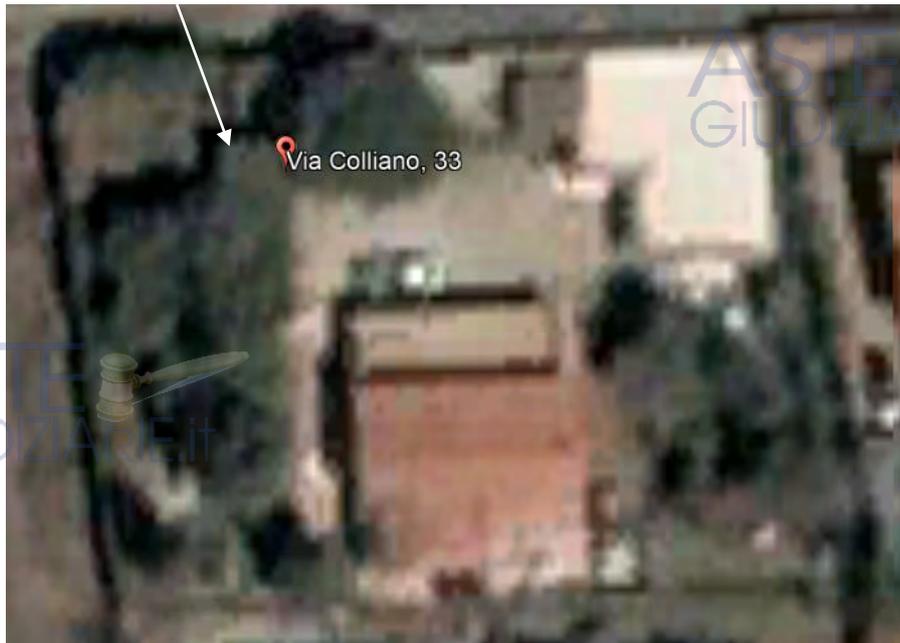
ed a luglio 2005,

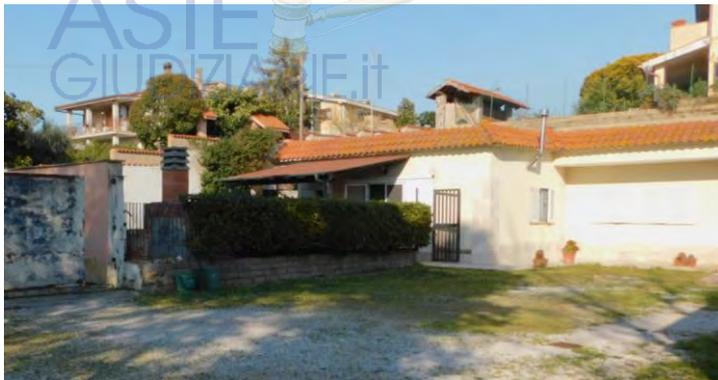
Considerando la corte comune di complessivi mq 1455 è possibile individuare due corti per le due abitazioni; tali aree esterne sono già costituite e risultano divisibili ed indipendenti, con accessi separati ed assenza di aree in sovrapposizioni. Rispetto allo stato attuale sarebbe necessario esclusivamente chiudere il cancello pedonale interno al lotto. Risulta necessario specificare che le finestre del bene n.2 affacceranno sulla corte di pertinenza del bene n.1.
