TRIBUNALE DI ROMA

Procedura Esecutiva n. **103/2024** del R.G.E.Giudice dell'Esecuzione **Dott.ssa Bianca Maria FERRAMOSCA**Perizia dell'Esperto Stimatore - ex art. 568 c.p.c. - *Architetto Sandro PANDOLFI*

- Villino per civile abitazione / porzione di quadrifamiliare / categoria catastale A/7, sito in Roma (RM) - zona *Borghesiana / Colle del Sole* - Via Genuri, 24, (catastalmente 18) piano S1/T/1°- interno 1 -.
- Box auto (categoria catastale C/6) sito in Roma (RM) - zona *Borghesiana / Colle del Sole* - Via Genuri, 22 (catastalmente 18) - piano S1 / numero 1 -.

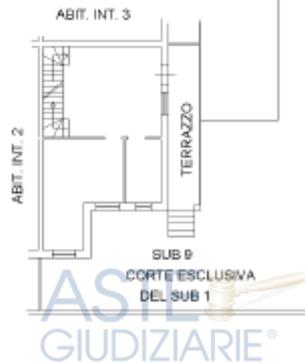
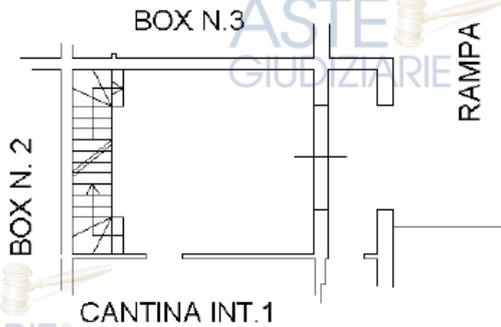
PIANO TERRA
 ABITAZIONE INT. 1
 H=2,70

PIANO PRIMO SOTTOSTRADA
 CANTINA
 H=3,00m

Planimetrie catastali della unità immobiliare oggetto di pignoramento, attualmente presenti in atti.

Non sussiste, attualmente, una esatta corrispondenza catastale tra la realtà dei luoghi e le planimetrie catastali attualmente in atti (soprattutto per quanto attiene il livello interrato).

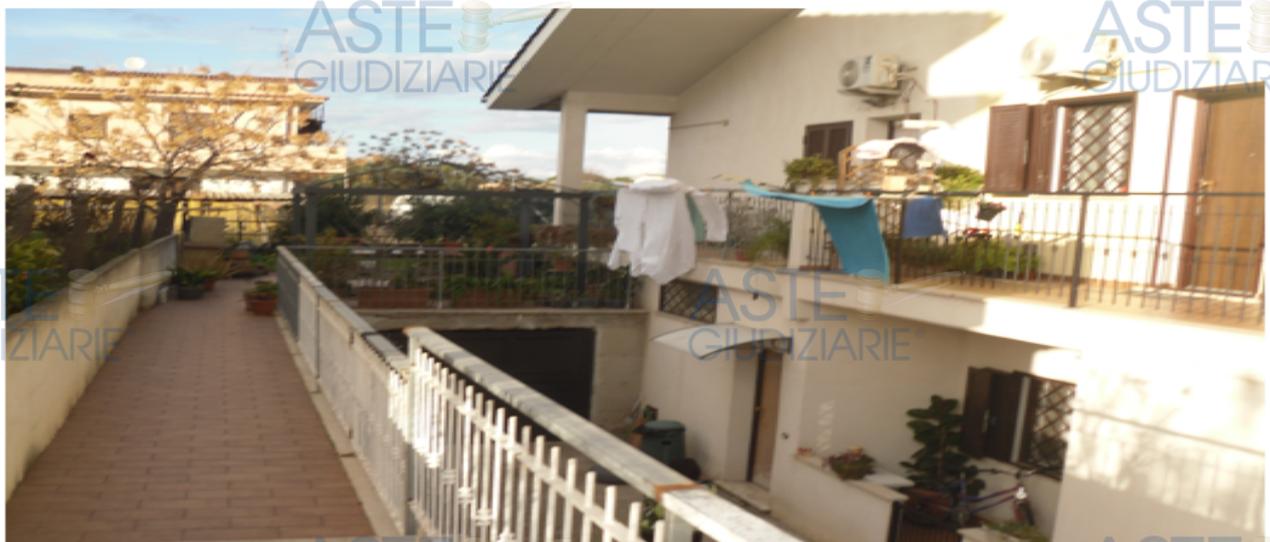
ESTERNO: il villino in esame ed oggetto di pignoramento, si presenta in uno stato d'uso complessivamente buono.

(VILLINO - FOTO ESTERNA)
