Perizia dell'Esperto ex art. 568 c.p.c. Geom. Marco Marcelli, nell'Esecuzione Immobiliare R.G.E. 1069/2024

- **Bene N° 1** - Locale commerciale ubicato a Roma (RM) - Piazza Passo del Pordoi n. 22 (catastalmente n. 13), piano T-S1

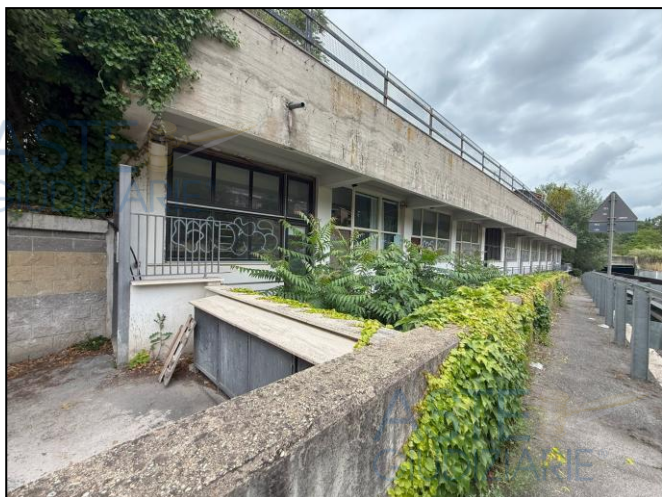
Il fabbricato presenta struttura in cemento armato, prospetti intonacati e tinteggiati di bianco, copertura piana (tetto giardino) con area a verde di pertinenza di altra proprietà soprastante. Le facciate esterne mostrano diffusi segni di degrado superficiale, graffiti e scrostature, in scarse condizioni di manutenzione e uso.

Vista esterna del fabbricato

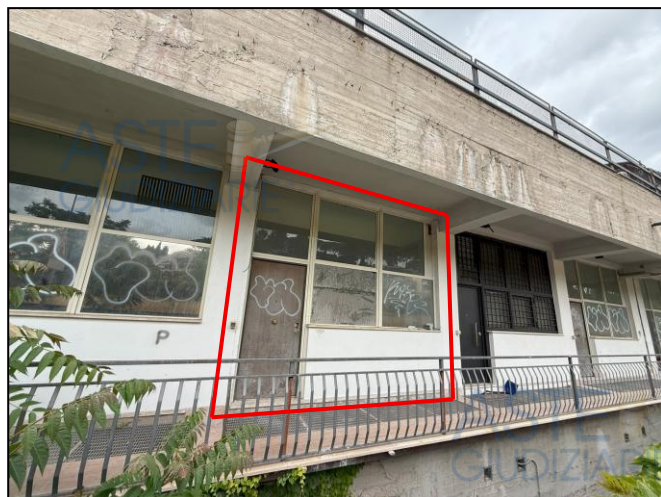
Vista esterna con individuazione dell'immobile

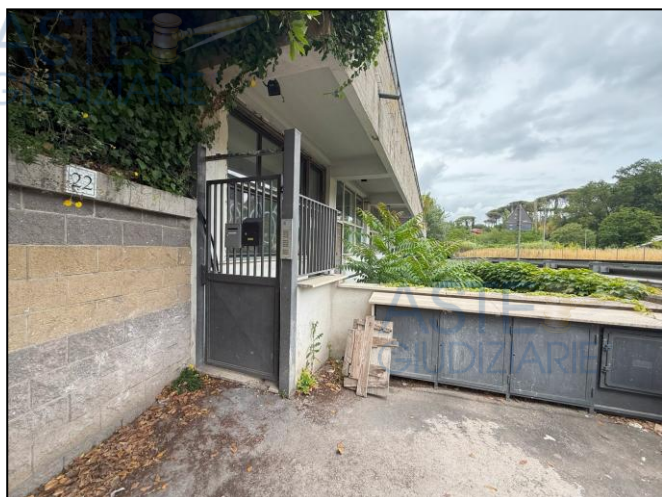
L'accesso avviene da cancello pedonale metallico posto al civico 22, che immette su un ballatoio comune parzialmente coperto, sviluppato in quota rispetto al piano stradale sottostante. Il ballatoio funge da percorso di distribuzione per i vari locali e si affaccia, mediante ringhiera metallica, su un salto di quota verso la sottostante corsia di decelerazione di via Pieve di Cadore.

Accesso pedonale su P.zza Passo del Pordoi 22

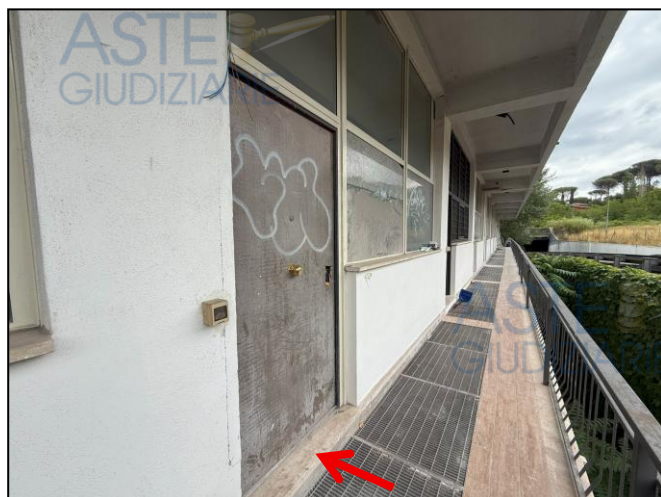
Accesso dal ballatoio comune

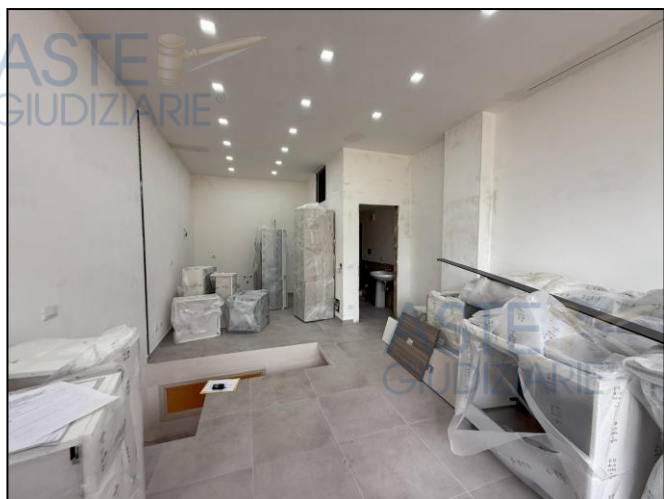
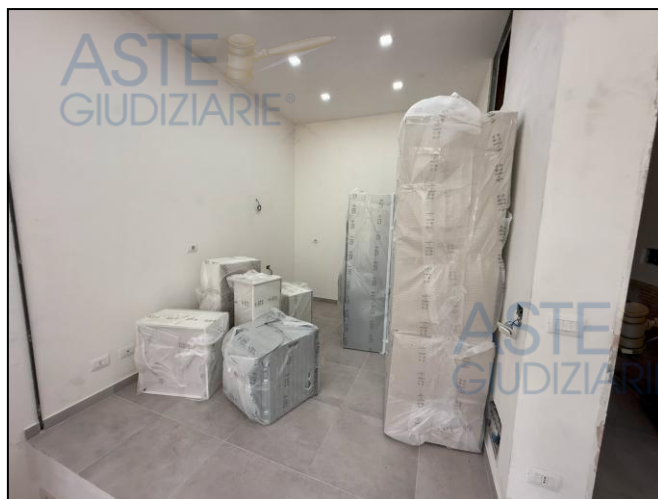
Al piano terra si trova un ambiente principale con pavimentazione in gres porcellanato, controsoffitto in cartongesso con faretti ad incasso, pareti intonacate e tinteggiate di bianco. Sul retro si sviluppa un servizio igienico completo, pavimentato e rivestito in gres con mosaico nella zona doccia, dotato di lavabo, piatto doccia e predisposizione per wc e bidet non installati.

Gli ambienti risultano in buone condizioni manutentive, con finiture di recente posa e impianti elettrici in corso di completamento ma funzionante, con scatole scoperte e corrugati a vista. Sono presenti anche predisposizioni per l'impianto di climatizzazione mediante split murari, in entrambi i livelli.

Vista interna del locale

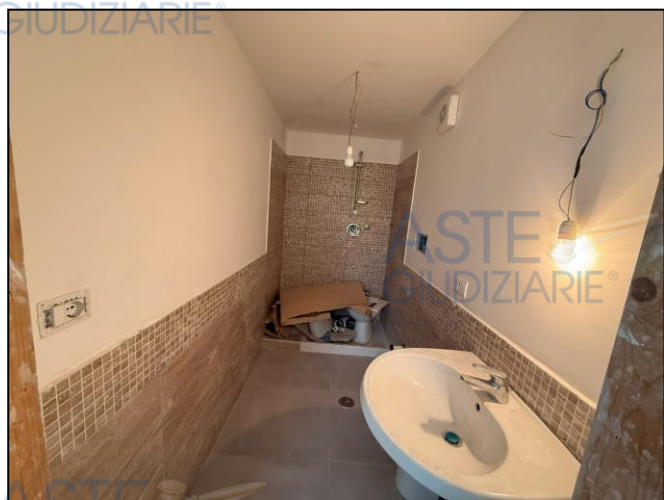
Bagno

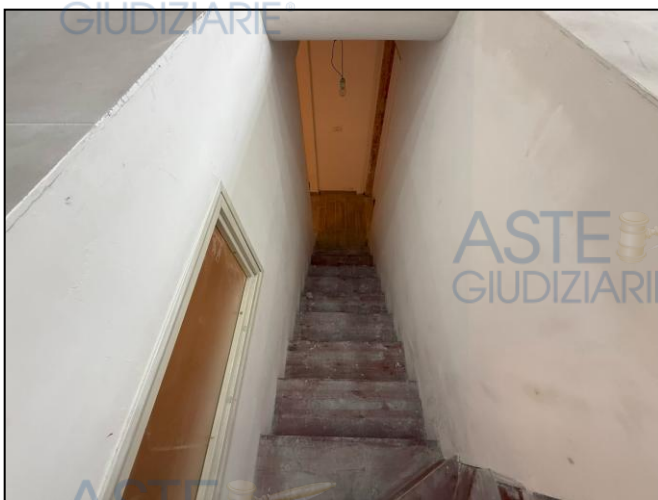
Scale di accesso al piano S1

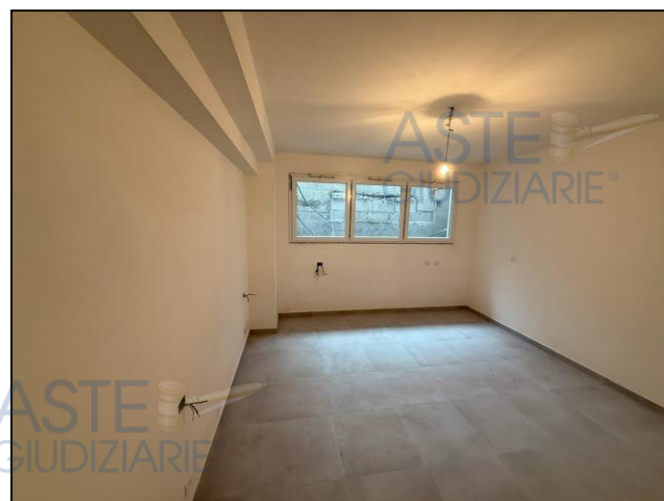
Al piano inferiore (seminterrato) sono presenti due vani, uno finestrato verso l'intercapedine e l'altro privo di finestre, anch'essi pavimentati in gres porcellanato e con pareti intonacate e tinteggiate di bianco.

Area sotto-negozio

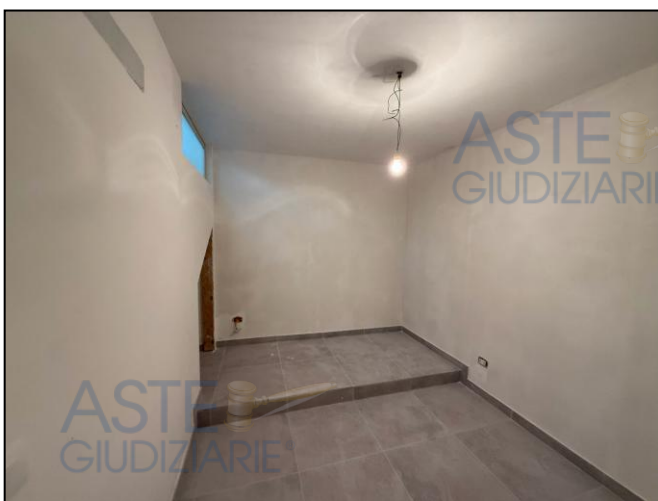
Area non accessibile - attualmente accorpata

Esse consistono essenzialmente nel cambio di destinazione d'uso da locale commerciale a residenziale, privo di idoneo titolo abilitativo e nell'accorpamento dell'intercapedine retrostante al piano interrato, originariamente non accessibile, mediante la realizzazione di un vano porta di comunicazione.

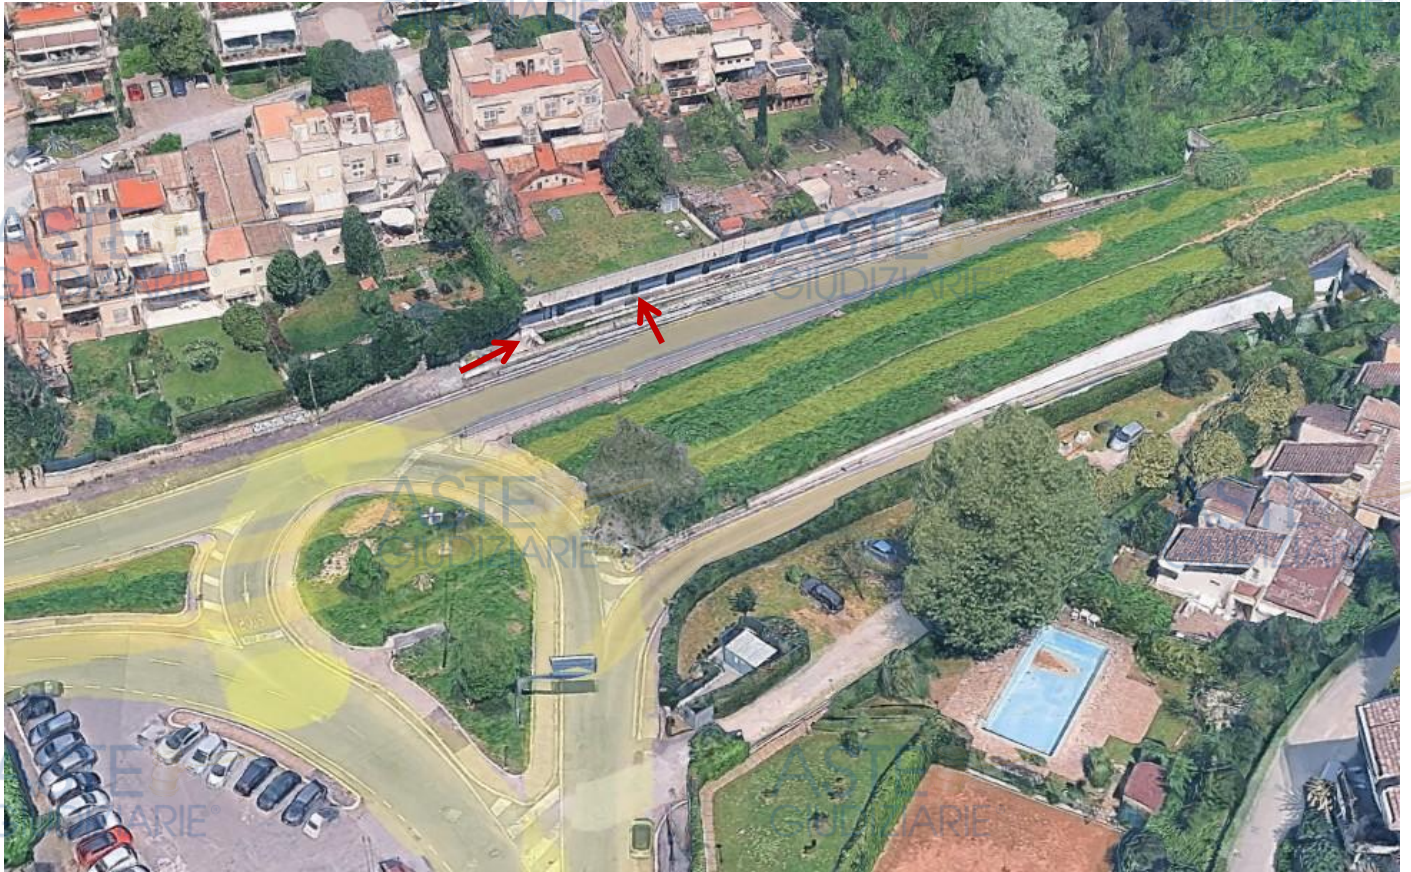
Vista 3D da Google Earth – Vista dell'immobile con accesso su P.zza Passo del Pordoi n. 22

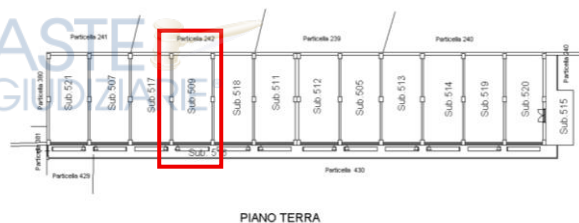
Elaborato planimetrico in atti - prot. 647656 del 2024

In mancanza di regolamento condominiale, sono da ritenersi comuni le porzioni destinate all'accesso e alla distribuzione, ed in particolare il ballatoio esterno, il cancello d'ingresso e il vialetto di collegamento con la pubblica via. Si allega per una migliore comprensione, l'elaborato planimetrico, ultimo in atti.

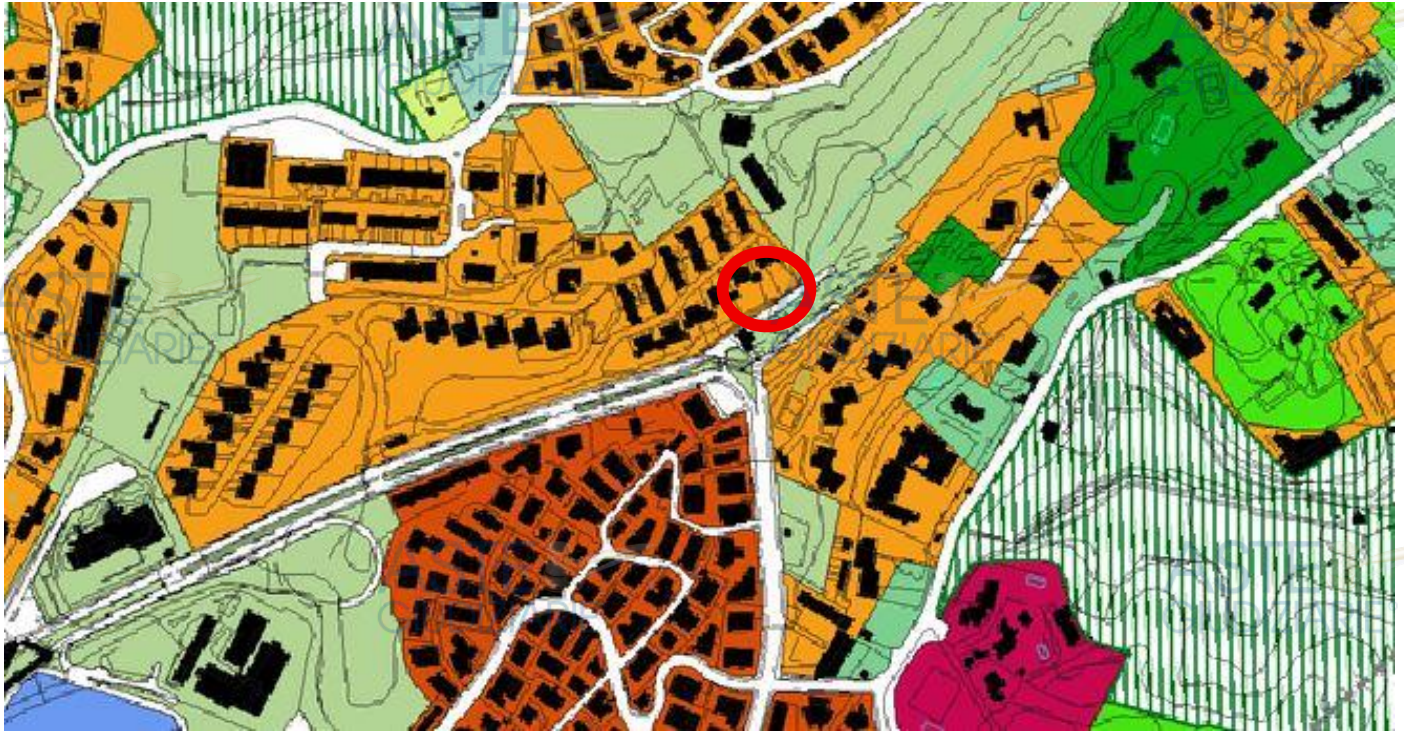
P.R.G. del Comune di Roma – Scala 1:10.000

Il nuovo P.R.G. del Comune di Roma individua l'immobile con la seguente destinazione urbanistica:
Sistemi e Regole: **"Sistema Insediativo" - Città consolidata - Tessuto di espansione novecentesca a tipologia edilizia libera - T3**

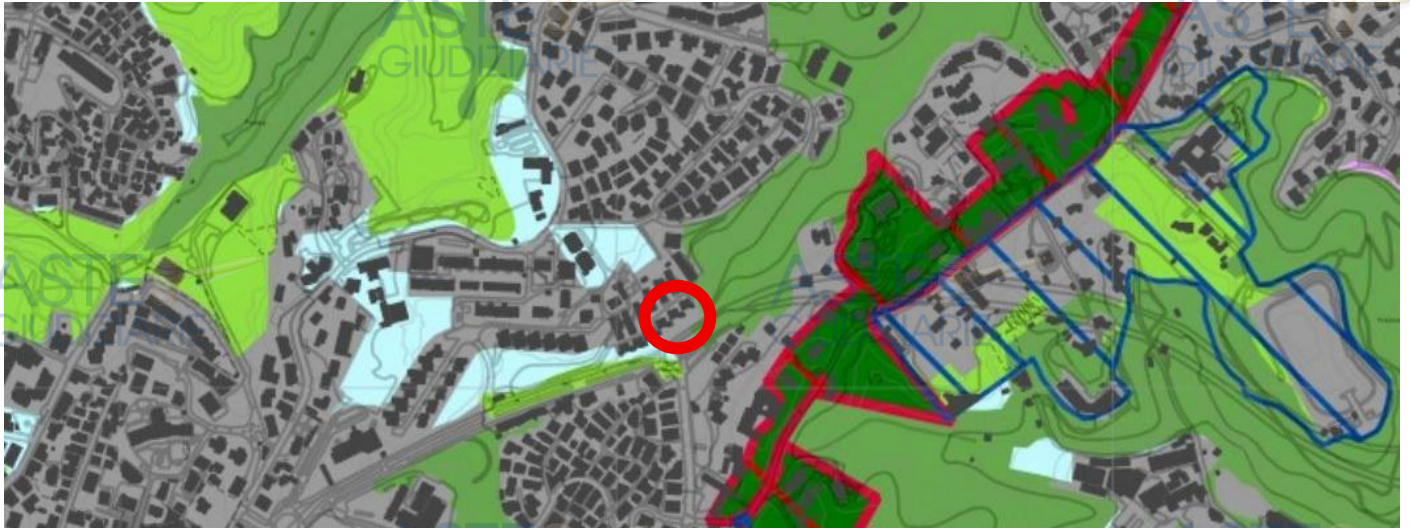
P.T.P.R. Tav. A - Foglio 24

P.T.P.R. Piano Territoriale Paesistico Regionale / Tavola A:

- Sistema del Paesaggio insediativo: Paesaggio degli Insediamenti urbani.

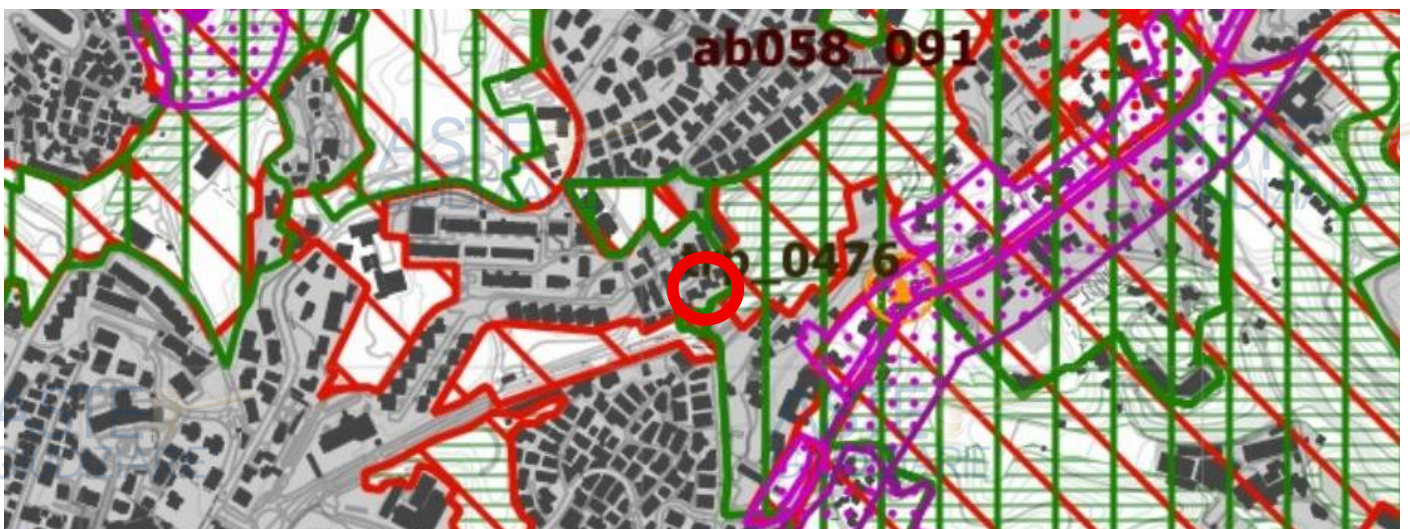
P.T.P.R. Tav. B - Foglio 24

P.T.P.R. Piano Territoriale Paesistico Regionale / Tavola B:

- Vincoli dichiarativi – Beni d’insieme: valore estetico tradizionale, bellezze panoramiche “Acqua traversa – Via Camilluccia”;
- Aree Urbanizzate: Paesaggio degli Insediamenti urbani.
