TRIBUNALE DI ROMA

Perizia dell'Esperto ex art. 568 c.p.c. Arch. Infante Pietro, nell'Esecuzione Immobiliare 109156/2000 del R.G.E.

BENE N° 1 - APPARTAMENTO UBICATO A ROMA (RM) - VIA CASILINA 1883G, INTERNO 1, PIANO 1

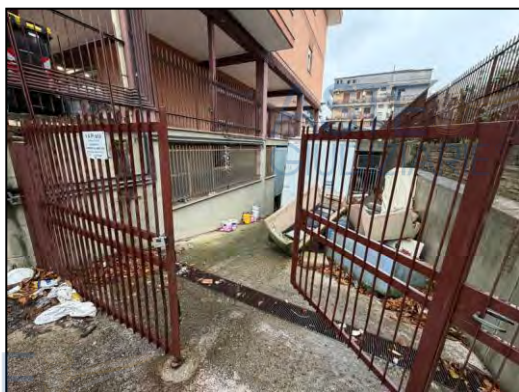
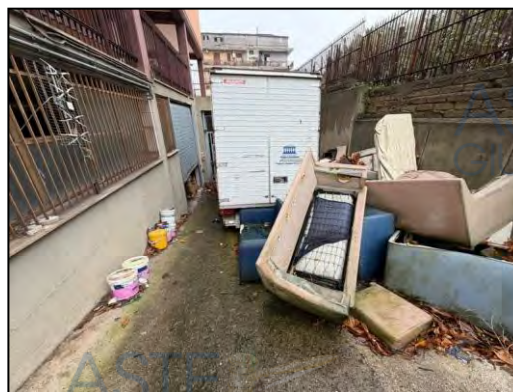
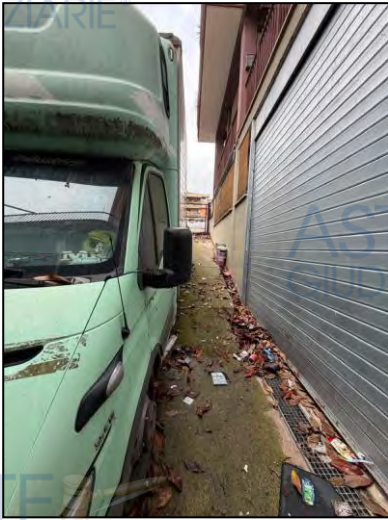
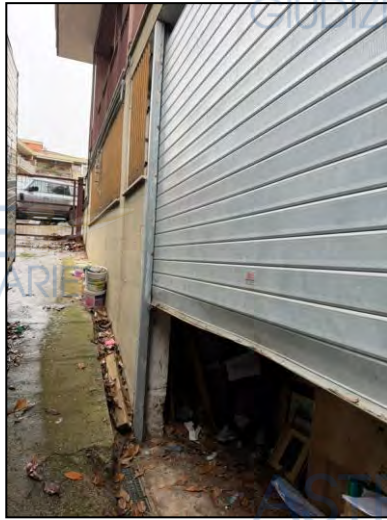
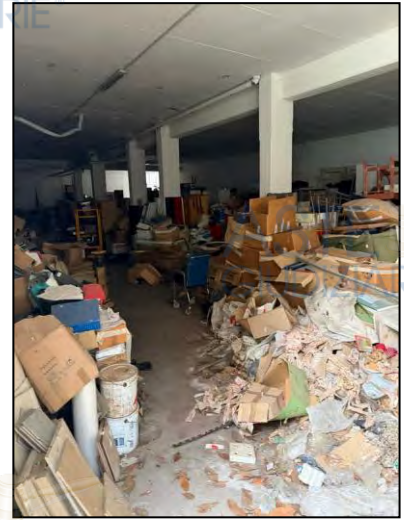
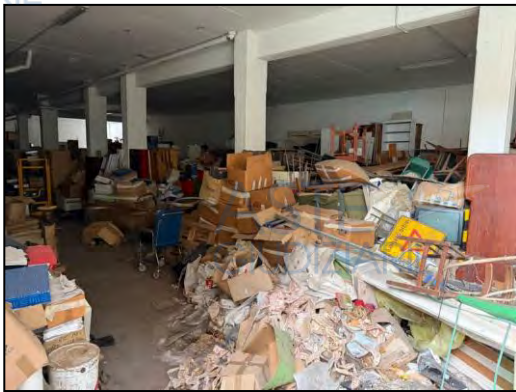
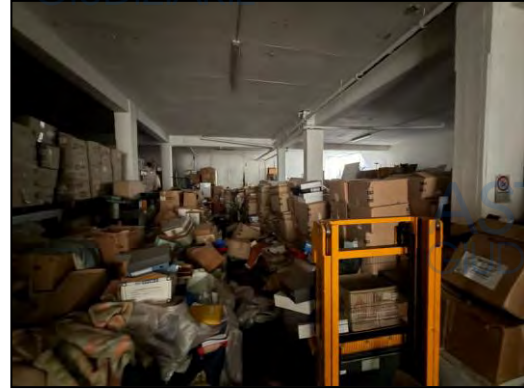
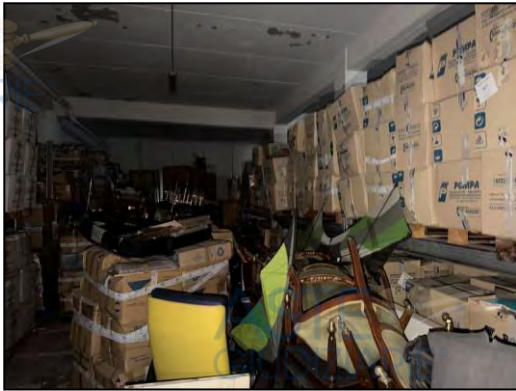
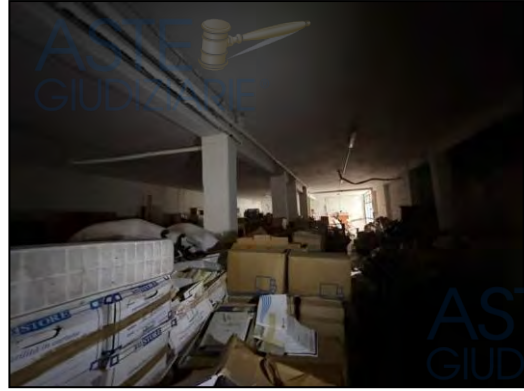
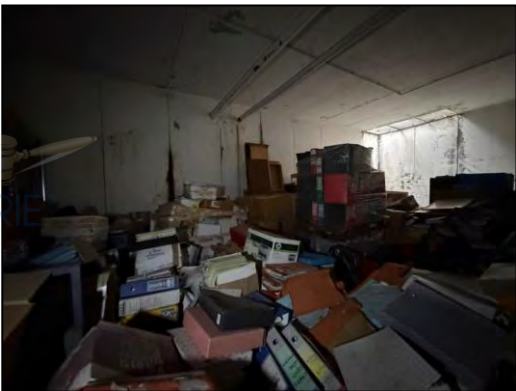
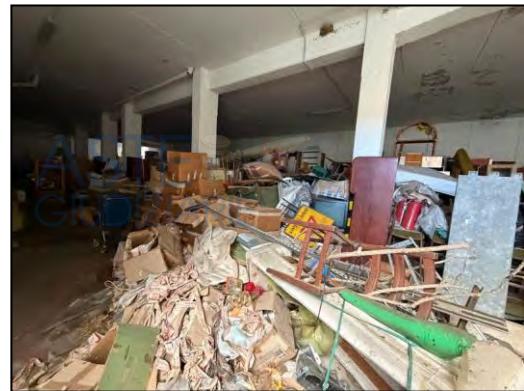
Per quanto concerne lo stato di manutenzione interna, l'immobile si presenta in mediocri condizioni di manutenzione ed uso, totalmente ingombro di scatolini e materiale.

L'immobile presenta pavimenti in cemento grezzo, le pareti sono in parte in cemento grezzo e in parte in pannelli alfa, l'areazione è garantita da un lucerario assicurato con grate in materiale metallico, mentre l'illuminazione diurna è garantita da finestroni con vetro retinato con rete metallica protetti da inferriate posti lungo la rampa. L'accesso all'immobile avviene da un cancello automatico (non funzionante) in materiale metallico posto al termine della rampa.

L'accesso avviene attraverso una serranda avvolgibile posta lateralmente alla rampa, in posizione avanzata rispetto al progetto assentito.

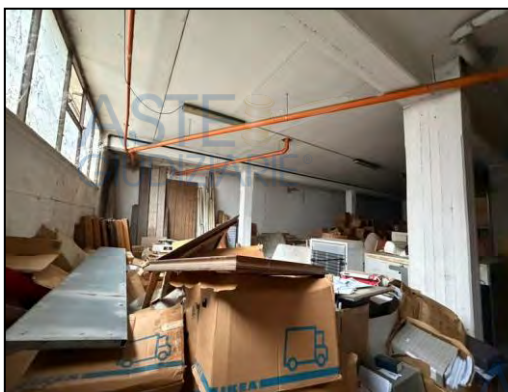
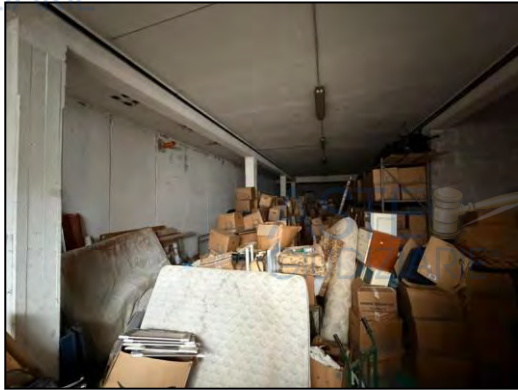
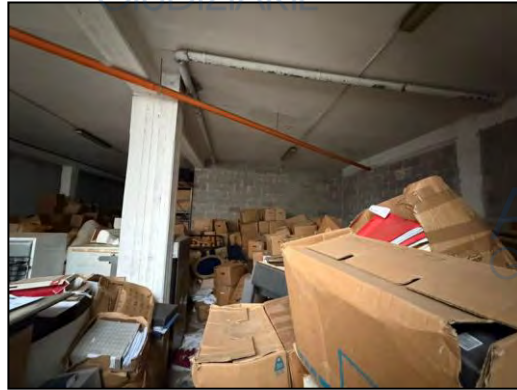
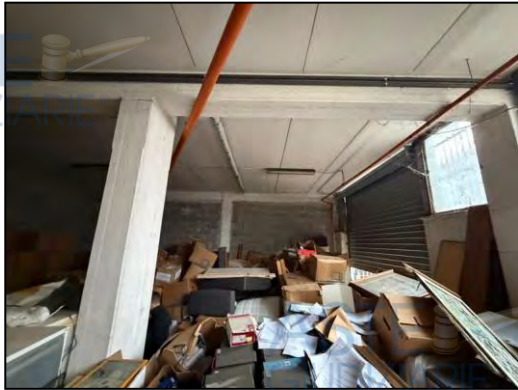
L'immobile presenta pavimenti in cemento grezzo, le pareti sono in parte in cemento grezzo e in parte in pannelli alfa, l'areazione è garantita da aperture poste sul soffitto e chiuse con grate in materiale metallico, mentre l'illuminazione diurna è garantita da finestroni con vetro retinato con rete metallica protetti da inferriate posti lungo la rampa. L'accesso all'immobile avviene da un cancello automatico (non funzionante al momento del sopralluogo) in materiale metallico posto al termine della rampa.

L'accesso avviene da un cancello automatico non funzionante posto alla fine della rampa, in posizione avanzata rispetto al progetto assentito.

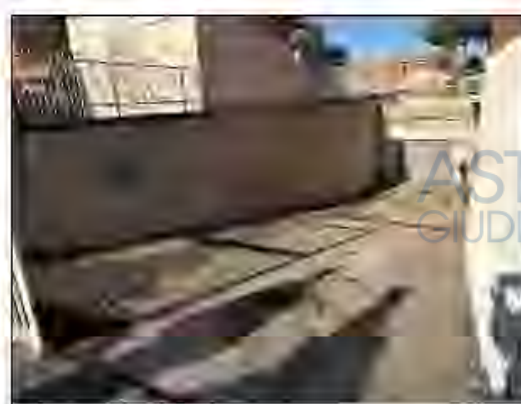
L'immobile presenta pavimenti in cemento grezzo, le pareti sono in parte in cemento grezzo e in parte in pannelli alfa, l'aerazione e l'illuminazione diurna sono garantite da aperture poste lungo la rampa e chiuse con grate in materiale metallico. L'accesso all'immobile avviene da una serranda avvolgibile posta sulla destra al termine della rampa. Il magazzino presenta infiltrazioni di acqua.
