TRIBUNALE DI ROMA

Perizia dell'Esperto ex art. 568 c.p.c. Ing. Gravina Francesco, nell'Esecuzione Immobiliare 1109/2023 del R.G.E.

- **Bene N° 1** - Appartamento ubicato a Roma (RM) - Via Nociglia 6, piano T (Coord. Geografiche: 41°85'28", 12°65'13")

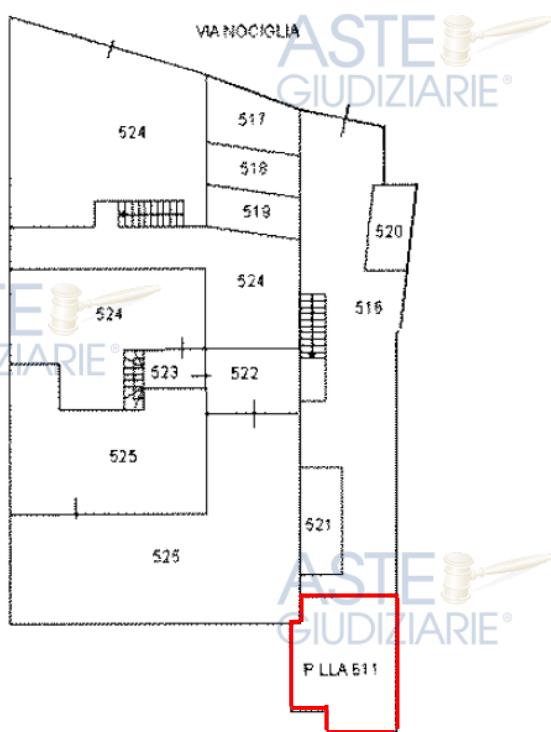
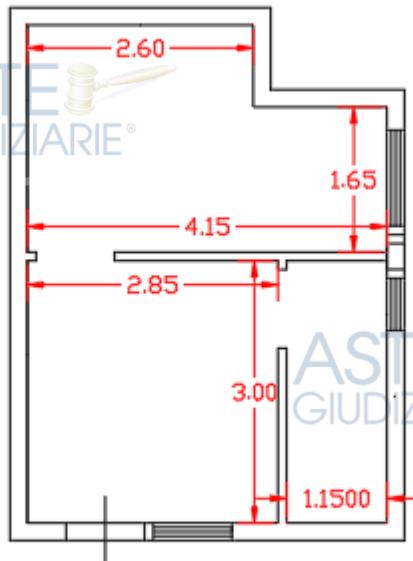
**ESTRATTO ELABORATO
PLANIMETRICO**

Il bene confine sub 516 (B.C.N.C. ai subb. 517-518-519-520-521-524-525-526-527-528-529), appartamento interno 2 censito al cdf del Comune di Roma al fg 1030 part. 214 sub 525 (di proprietà **** omissis ****) e distacco esterno su altre particelle (405 e 213).

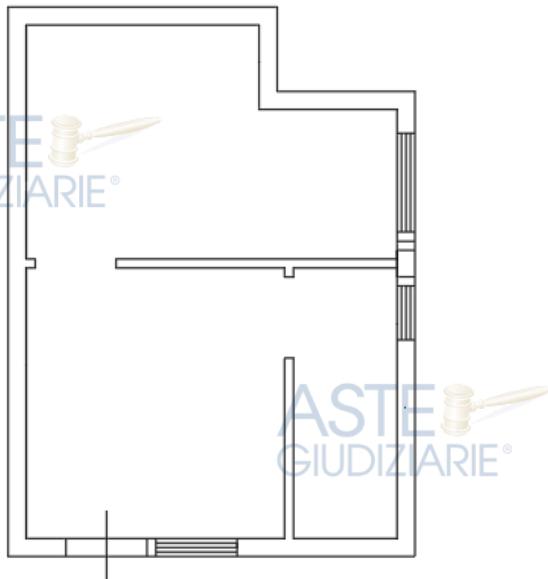
Non sussiste corrispondenza tra lo stato dei luoghi e la rappresentazione catastale.

- l'unità immobiliare risulta suddivisa in tre ambienti (ingresso/soggiorno, bagno e camera da letto), mentre nella planimetria catastale ne risultano soltanto due;
- il bagno non è stato realizzato nella parte retrostante del manufatto, rispetto all'ingresso, bensì alla destra della porta d'ingresso, nel senso di marcia;
- nella parte retrostante è stata ricavata la camera da letto, separata dagli altri ambienti ma comunicante con l'ingresso/soggiorno, in sostituzione della posizione originaria del bagno.

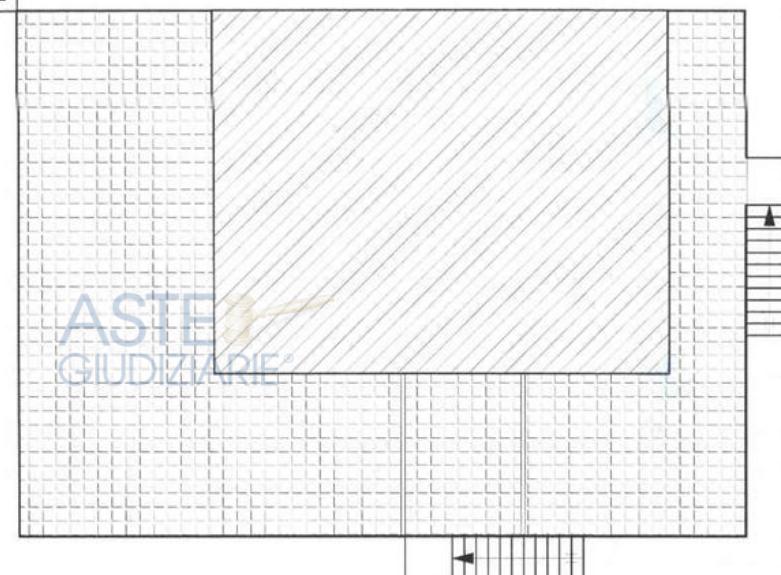
Elaborato grafico identificato "progetto per l'immobile sito in Roma, VIA NOCIGLIA n° 6 Angolo Via del Torraccio prot. 103818 del 06/10/2005"

- è stata rilevata un'incongruenza tra gli elaborati grafici presenti nel fascicolo: il disegno identificato come "da allegare alla domanda di condono (DL 326/03) prot. 153066 del 26/11/2004" rispecchia la planimetria catastale, ma risulta difforme rispetto allo stato dei luoghi. Diversamente, il progetto identificato come "progetto per l'immobile sito in Roma, Via Nociglia n. 6 angolo Via del Torraccio, prot. 103818 del 06/10/2005" rispecchia fedelmente lo stato attuale. Considerata la sua maggiore aderenza alla realtà e la sua datazione successiva, si ritiene che quest'ultimo possa essere utilizzato come riferimento ai fini della conclusione dell'istruttoria.

Di conseguenza, si dovrà procedere al ripristino dello stato originario dell'unità, attraverso l'eliminazione di elementi non conformi e superfetazioni, in coerenza con gli elaborati grafici del fascicolo di condono, nelle more del perfezionamento della sanatoria. Tali interventi rientrano nella categoria del restauro conservativo (RC) e potranno essere effettuati mediante presentazione di una Segnalazione Certificata di Inizio Attività (SCIA), ai sensi dell'art. 22, comma 1, lett. b) del D.P.R. 380/2001 e della Circolare del Dipartimento di Programmazione e Attuazione Urbanistica del Comune di Roma, prot. 19137 del 09/03/2012.
