# TRIBUNALE DI ROMA

Perizia dell'Esperto ex art. 568 c.p.c. **arch. Giovanni Carofei**, nell'Esecuzione Immobiliare **1140/2023** del **R.G.E.**

**Bene N° 1** - Appartamento in Roma (RM) - Via Nazionale n. 243, sc. A, int. 14, p. 5

**Bene N° 2** - Cantina ubicata a Roma (RM) - Via Nazionale n. 243, scala B, interno 9, piano S1

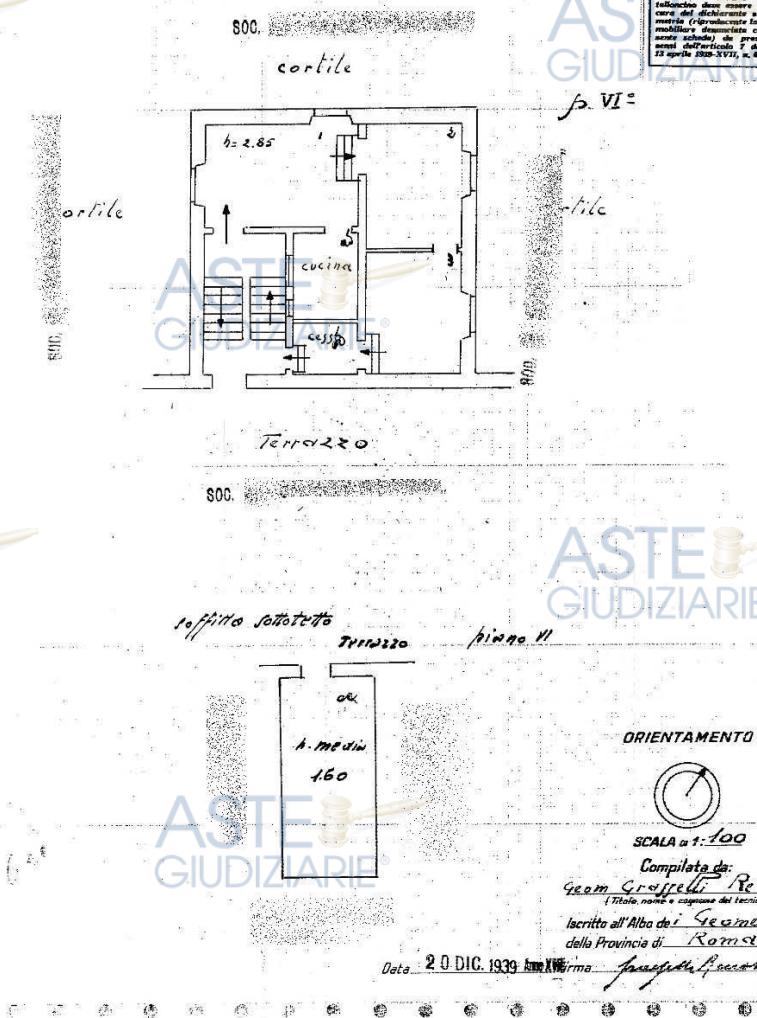
**Pianta catastale di impianto del 1939**

- Fg. 480, p. 102, sub. 23, cat. A/4, vani 4, Via Nazionale, 243, sc. A, p. 5° (attico) – 6° (sottotetto), int. 14 - Pianta Catastale Impianto 30.12.1939 Soc. [redacted] spa sede Roma Via di [redacted].**
