# TRIBUNALE DI ROMA

Perizia dell'Esperto ex art. 568 c.p.c. Arch. Trifilio Pierluigi, nell'Esecuzione Immobiliare 1141/2021 del R.G.E.

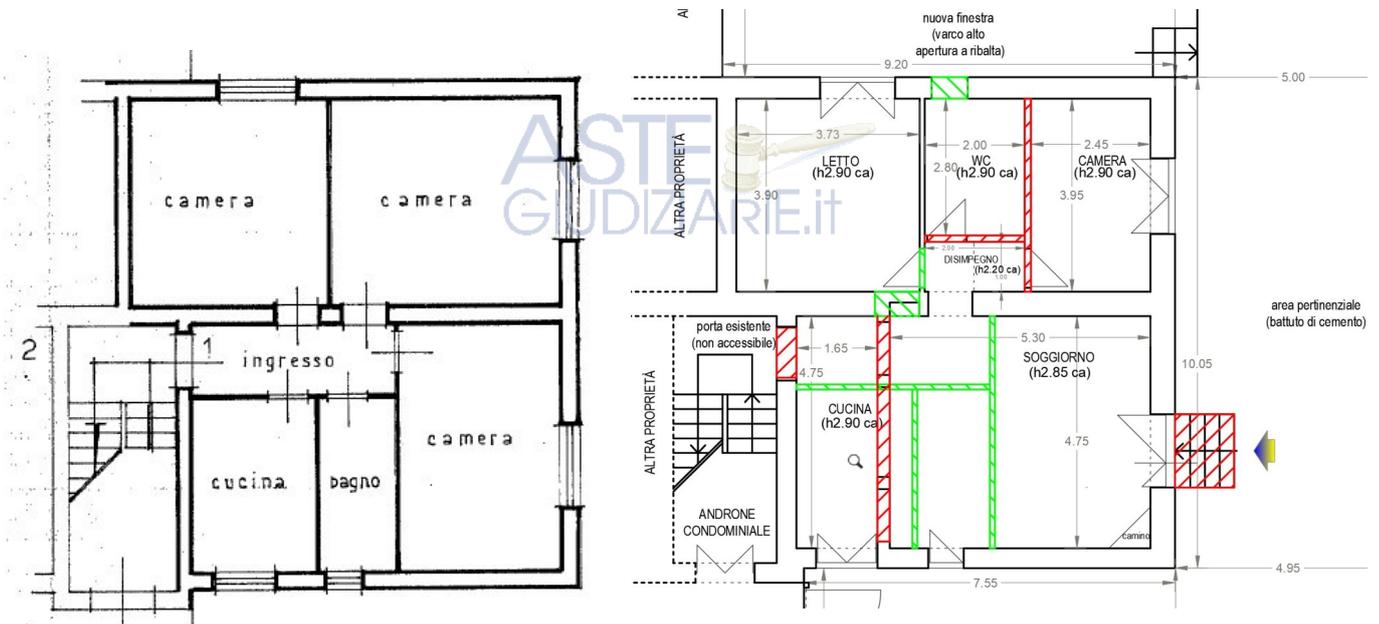
Pianta catastale attuale (stralcio)

Non sussiste corrispondenza tra lo stato dei luoghi e la planimetria catastale dell'appartamento in quanto sono state riscontrate le seguenti modifiche dell'immobile pignorato ed in particolare:

- diversa distribuzione interna con demolizione di divisori interni e realizzazione di nuovi di tramezzi,
- trasformazione dell'originario ingresso con spostamento della porta di accesso dall'androne condominiale alla corte esclusiva esterna (sebbene sia ancora visibile la porta sul pianerottolo condominiale non è possibile fruire del passaggio),
- realizzazione di un soggiorno adiacente al nuovo ingresso,
- incremento della cucina e formazione di nuovi archi murari di collegamento con il nuovo soggiorno,
- spostamento del bagno in altra posizione,

- formazione di una nuova apertura alta nel bagno (si configura una luce - cfr art. 900 c.c.) con demolizione di porzione di muratura portante perimetrale,
- formazione di un disimpegno in parte soppalcato e con altezza 2,20ml sotto il minimo consentito (pari a 2,40ml),
- riduzione di una camera doppia in camera singola,
- la chiusura di un vano murario interno (passaggio tra l'originario ingresso e una stanza da letto),
- apertura porta nel giardino (da finestra a porta finestra) e formazione di nuove scale,
- formazione di un caminetto.

L'immobile viene trasferito nello stato di fatto e **il futuro acquirente dovrà necessariamente provvedere alla regolarizzazione (CILA in sanatoria e Accertamento di Conformità art. 36 TUE) per quanto riguarda sia le opere interne che la formazione della nuova finestra e sarà necessario la presentazione di una variazione catastale.** Il tutto come meglio di seguito precisato. I relativi costi di ripristino saranno detratti dal valore si stima.

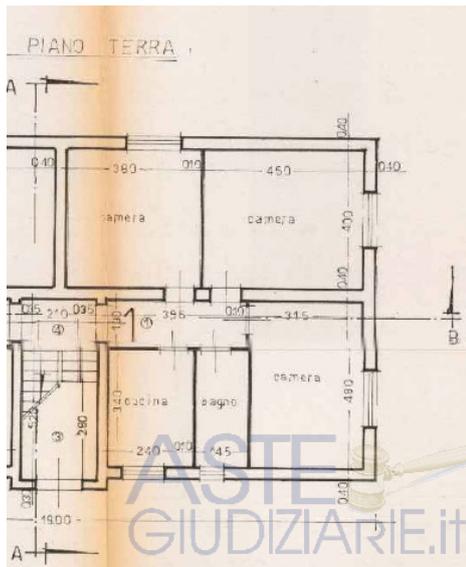
Stralcio grafico rilievo per richiesta Concessione in sanatoria.

Come riferito dalla parte eseguita, oggi esiste solamente la porta ma il passaggio originario non è più accessibile (non è esclusa la possibilità di ripristinare l'originario passaggio). Si precisa che oggi l'ingresso all'appartamento è possibile solamente dal giardino pertinenziale (una volta superato la corte comune esterna, tramite un ulteriore cancello carrabile si perviene al giardino laddove è presente l'apertura cfr. elaborato grafico).
