Perizia dell'Esperto ex art. 568 c.p.c. Arch. Uttaro Eliana, nell'Esecuzione Immobiliare 1196/2024 del R.G.E.

| <b>Bene N° 1</b> - Villetta ubicata a Roma (RM) - Via Angelo COLOMBAROLI n. 42, edificio B, interno 8, piano T-1-2 ..... | 7 |
| <b>Bene N° 2</b> - Posto auto ubicato a Roma (RM) - Via Angelo COLOMBAROLI n. 42, edificio B, interno 8, piano T ..... | 8 |
| <b>Bene N° 3</b> - Posto auto ubicato a Roma (RM) - Via Angelo COLOMBAROLI, edificio B, piano T ..... | 9 |

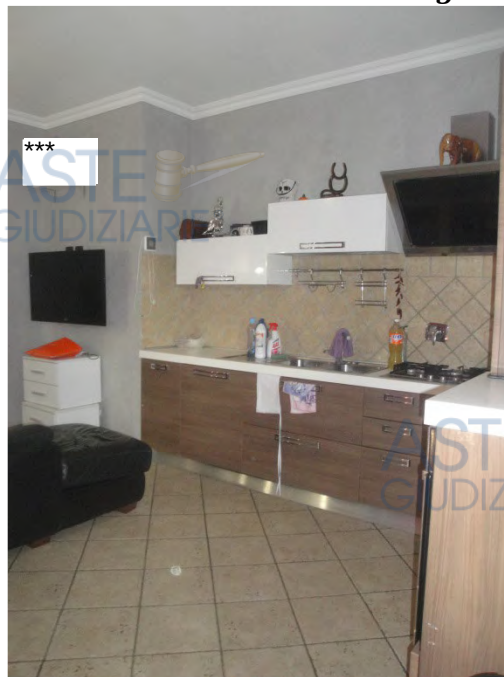
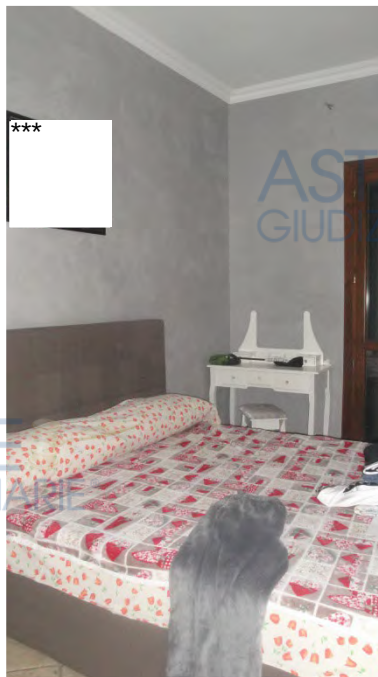
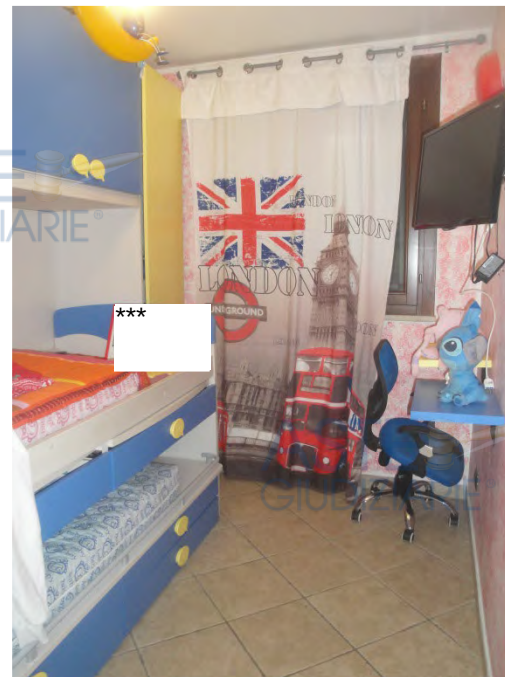
### *Viste dell'angolo cottura della camera da letto e della cameretta*

I pavimenti sono in ceramica, così come i rivestimenti del bagno e dell'angolo cottura, le pareti sono semplicemente tinteggiate.

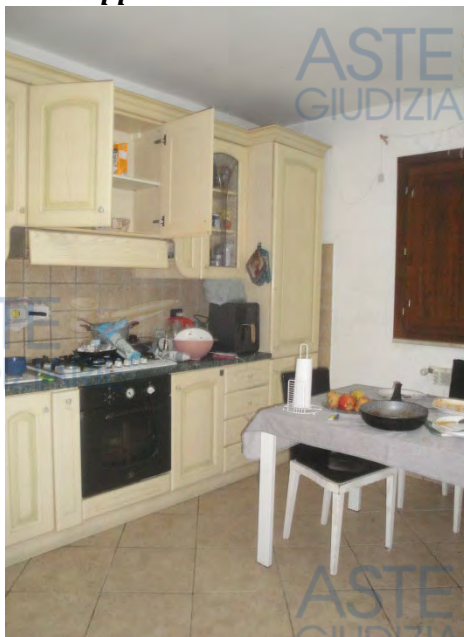
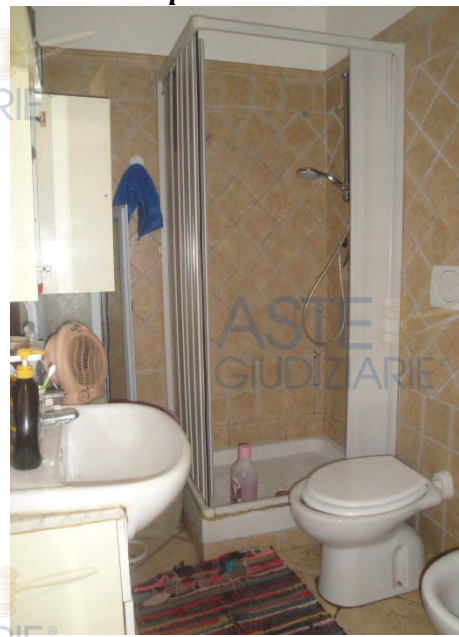
***Viste del piano pilotis trasformato in mini appartamento con camera servizio e zona pranzo AK***

Al piano terra, denominato "piano pilotis", completamente chiuso da murature, è stato realizzato un mini appartamento con medesime finiture dell'abitazione, si annota tuttavia che le opere realizzate sono abusive e andranno demolite e ripristinati i luoghi così come previsti dal progetto approvato, pur se la demolizione delle murature laterali a confine con le abitazioni limitrofe è di complessa realizzazione poiché il previsto piano "pilotis aperto" non è più esistente in alcuna delle abitazioni confinanti e limitrofe.

Le difformità riscontrate sono: chiusura del piano pilotis mediante realizzazione di muratura e realizzazione di un mini appartamento, modifica del vano scala, pavimentazione non permeabile delle aree di corte destinate a giardino; modifica del piano primo attuata con l'accorpamento di una porzione del balcone, affacciato sul giardino anteriore (sud ovest) e creazione di una cameretta; al piano soffitta, ora adibito a camera da letto, realizzazione di un bagno al posto del lavatoio con messa in opera di sanitari, wc, bidet e doccia.

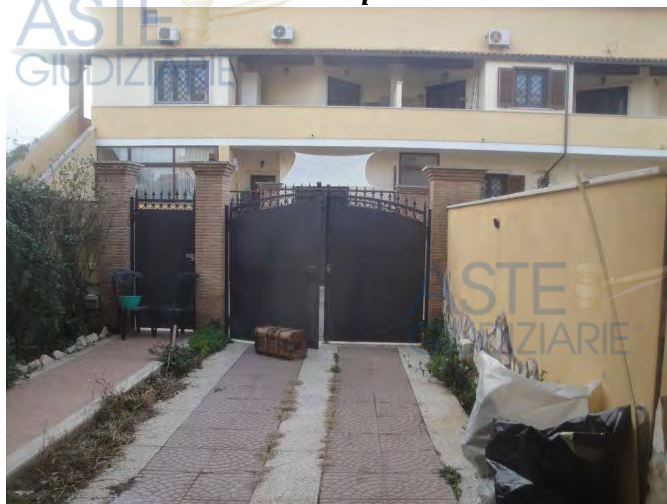
***Vista della corte e del posto auto interno***

A seguito del sopralluogo effettuato in data 03/12/2024, alla presenza del custode giudiziario Dott. Giuseppe Fagnoli, dei rilievi eseguiti e del riscontro attuato verificando i documenti presenti nel fascicolo di progetto e gli atti d'obbligo edilizi, visionati presso l'Archivio Edilizio di Roma (cfr. copia della documentazione del progetto in allegato n. 11) la scrivente afferma che per quanto attiene il posto auto vi è corrispondenza tra lo stato dei luoghi ed il progetto approvato, ad eccezione della finitura della pavimentazione, che doveva essere di tipo permeabile e la superficie a contorno del posto auto doveva essere tenuta a giardino.

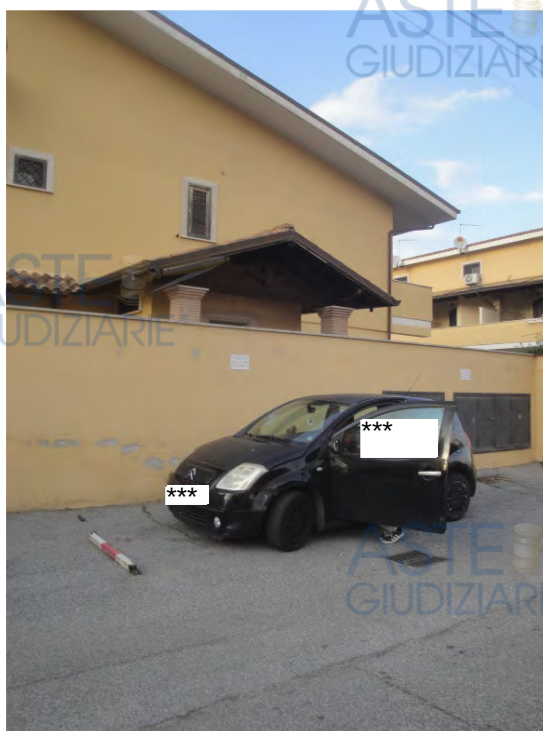
#### ***Vista del posto auto esterno su via Colombaroli***

A seguito del sopralluogo effettuato in data 03/12/2024, alla presenza del custode giudiziario Dott. Giuseppe Fagnoli, dei rilievi eseguiti e del riscontro attuato verificando i documenti presenti nel fascicolo di progetto e gli atti d'obbligo edilizi, visionati presso l'Archivio Edilizio di Roma (cfr. copia della documentazione del progetto in allegato 11) la scrivente afferma che vi è corrispondenza tra lo stato dei luoghi ed il progetto approvato, così come vi è corrispondenza tra l'esistente e la planimetria catastale.
