## TRIBUNALE DI ROMA

Perizia dell'Esperto ex art. 568 c.p.c. Arch. Uttaro Eliana, nell'Esecuzione Immobiliare 1199/2024 del R.G.E.  
promossa da

#### **BENE N° 1 - APPARTAMENTO UBICATO A ROMA (RM) - VIA MONTE SAN SAVINO 14/A, INTERNO 7, PIANO 3**

**BENE N° 2 - GARAGE UBICATO A ROMA (RM) - VIA MONTE SAN SAVINO 14/D, INTERNO 4, PIANO T**

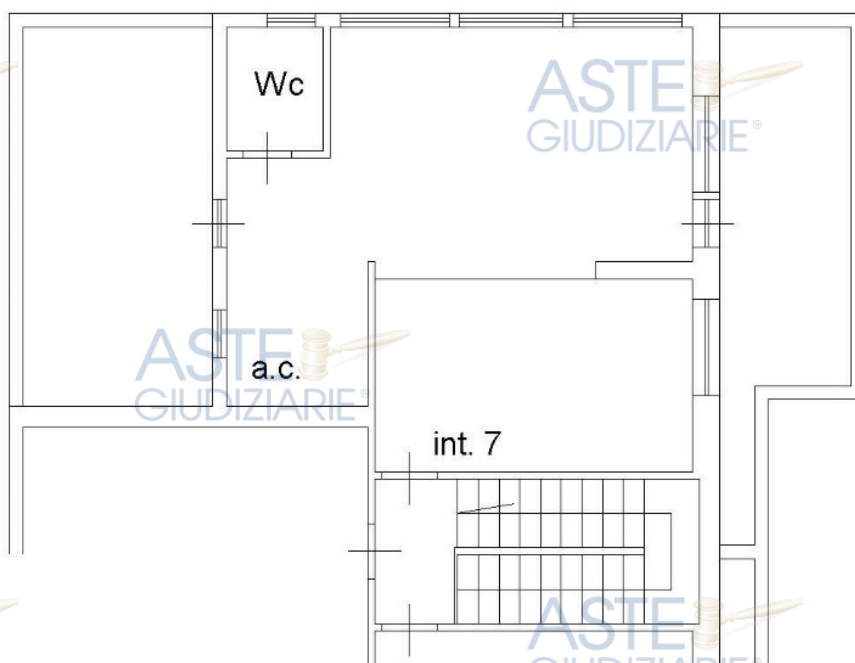
**Planimetria catastale dell'interno 7 al piano terzo di Via Monte San Savino 14/A**

Non sussiste corrispondenza catastale.

La planimetria catastale dell'abitazione interno 7 al piano terzo del fabbricato di Via Monte San Savino n. 14/A - presentazione 01/07/2003- (cfr. planimetria in allegato n. 5) non corrisponde allo stato attuale del bene, stato dei luoghi verificato nel sopralluogo effettuato in data 05/02/2025, perché sono state eseguite le seguenti opere non assentite da alcun titolo edilizio:

- 1) modifica degli spazi interni,
- 2) messa in opera di veranda sul terrazzo, di maggiore ampiezza, prospiciente l'angolo cottura,
- 3) messa in opera di una tettoia a copertura del terrazzo confinante col soggiorno.

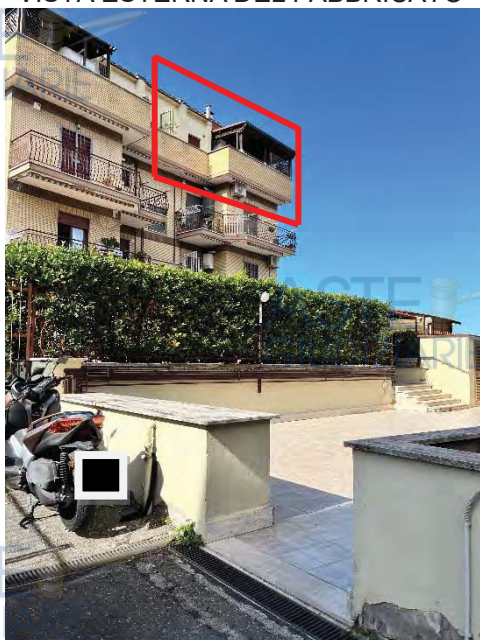
VISTA ESTERNA DEL FABBRICATO

I paramenti esterni hanno finitura in cortina per i primi due piani e ad intonaco civile per l'ultimo piano.  
 Le scale sono realizzate con solette e rampe che appoggiano su travi a ginocchio, in cemento armato gettate in opera, inserite nelle murature portanti. L'edificio non fruisce di ascensore.  
 L'abitazione ha semplici finiture con pavimenti in gres porcellanato, infissi in PVC con doppio vetro e serrande.  
 L'angolo cottura e il bagno hanno rivestimenti in ceramica ad altezza di m. 1,60.  
 L'abitazione fruisce d'impianto elettrico, riscaldamento autonomo a gas e raffrescamento con motori esterni e due split interni, inoltre impianto citofonico collegato al cancello esterno.  
 Le terrazze dell'abitazione hanno pavimenti in gres antiscivolo tipo klinker.  
 Si annota che dal confronto tra la planimetria catastale, concomitante al rilascio della concessione in sanatoria, datata 01/07/2003, e lo stato dei luoghi sono state eseguite ulteriori opere prive di autorizzazioni amministrative o titoli edilizi, consistenti nella realizzazione di una veranda, confinate con l'angolo cottura, nel lato ovest del fabbricato, è di una tettoia, prossima al soggiorno, realizzata sul lato est.

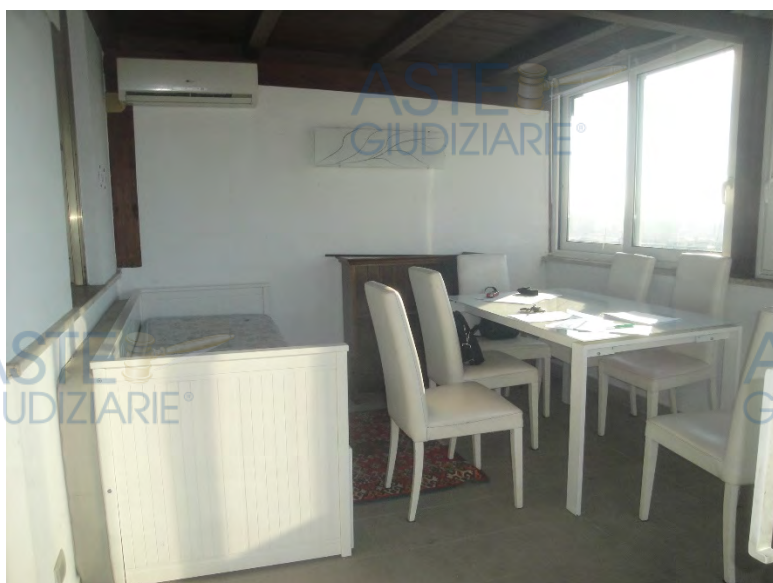
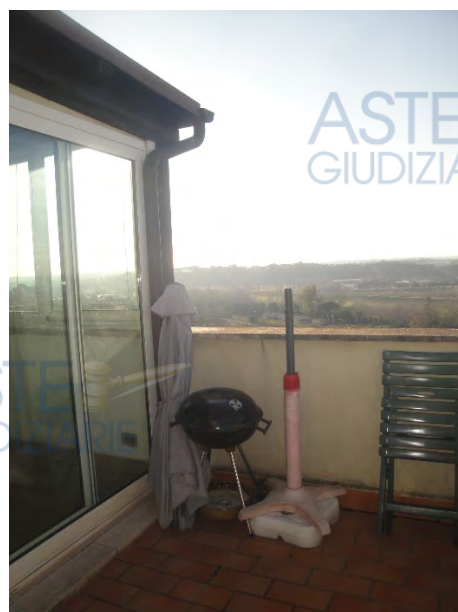
VERANDA ABUSIVA

L'abitazione, secondo la concessione in sanatoria del 2003, era composta da ingresso, camera, angolo cottura, bagno, ampio terrazzo, soggiorno-pranzo e terrazzo, attualmente ha una veranda, realizzata abusivamente, prossima all'angolo cottura, edificata sul terrazzo di maggior superficie, inoltre il secondo terrazzo è coperto da una tettoia anch'essa priva di autorizzazione, elementi architettonici e superfetazioni che andranno demoliti per ripristinare lo stato dei luoghi e la regolarità edilizia.

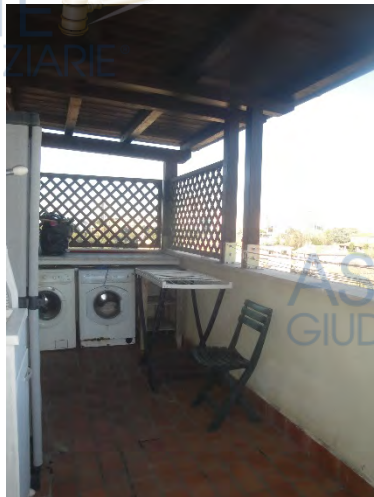
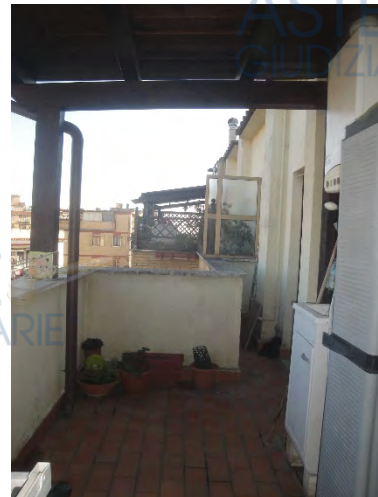
TETTOIA LATO SOGGIORNO

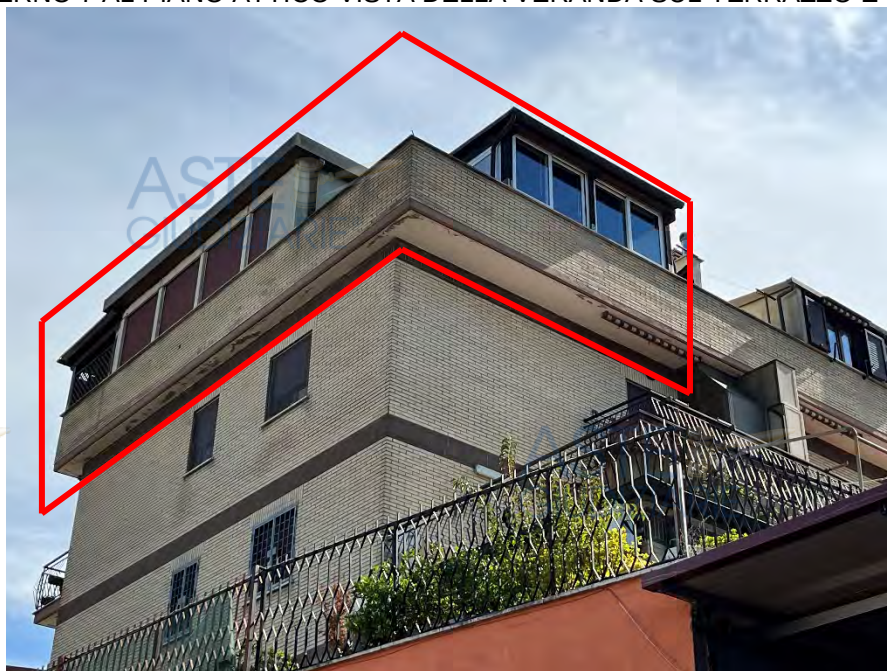
ABITAZIONE INTERNO 7 AL PIANO ATTICO VISTA DELLA VERANDA SUL TERRAZZO E DEL SOGGIORNO

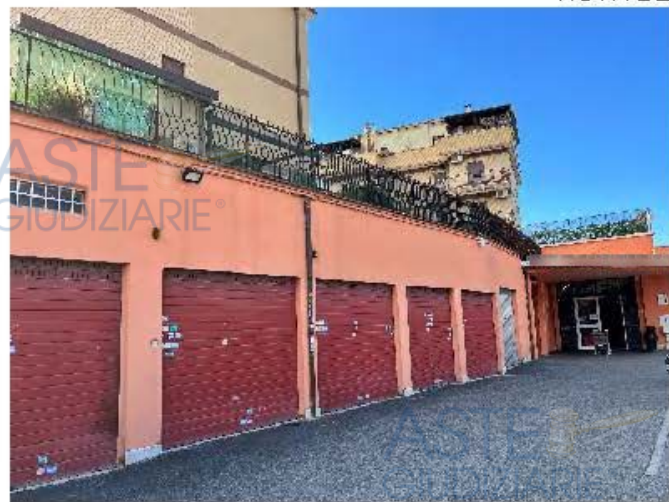
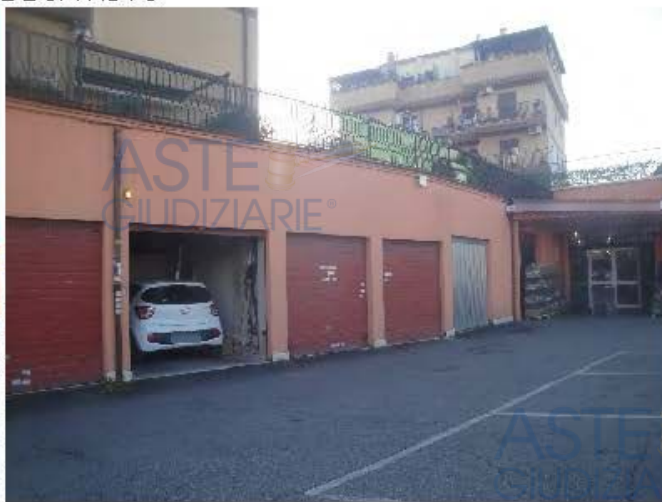
Il box auto al piano terra distinto dall'interno n. 4 è in normali condizioni d'uso.

VISTA DEL BOX AUTO
