TRIBUNALE DI ROMA

Perizia dell'Esperto ex art. 568 c.p.c. Ing. Fabrizio Angelilli, nell'Esecuzione Immobiliare 1203/2022 del R.G.E.

- **Bene N° 1** - Appartamento ubicato a Roma (RM) - Via Luchino Dal Verme n. 116, edificio D4, interno 25, piano 6, con annessa cantina al piano S1
(Coord. Geografiche: 41.88862419566754, 12.541475238163212)

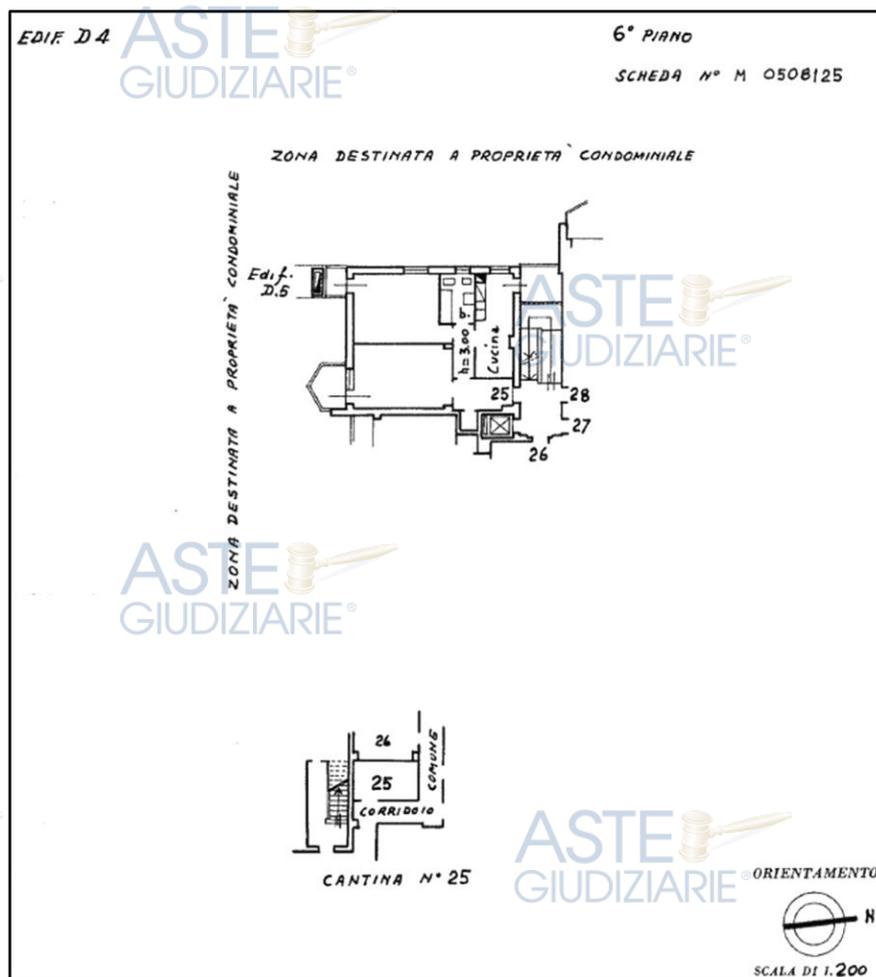
Stralcio planimetria catastale

Sussiste corrispondenza tra lo stato dei luoghi e la planimetria catastale esistente nonché con quanto presente nell'atto di pignoramento.

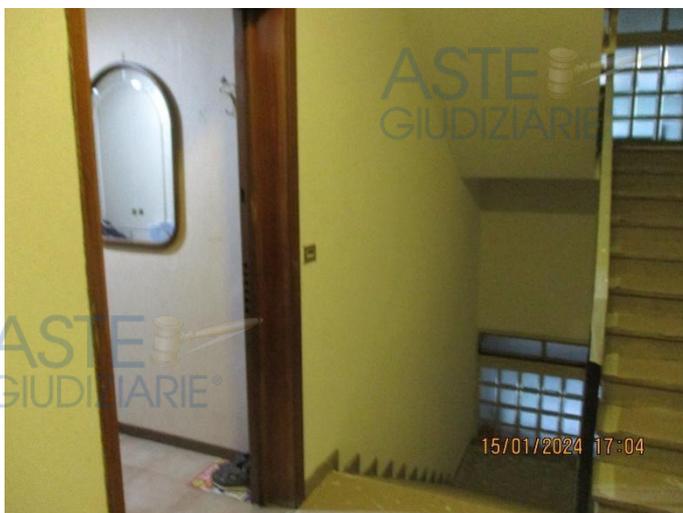
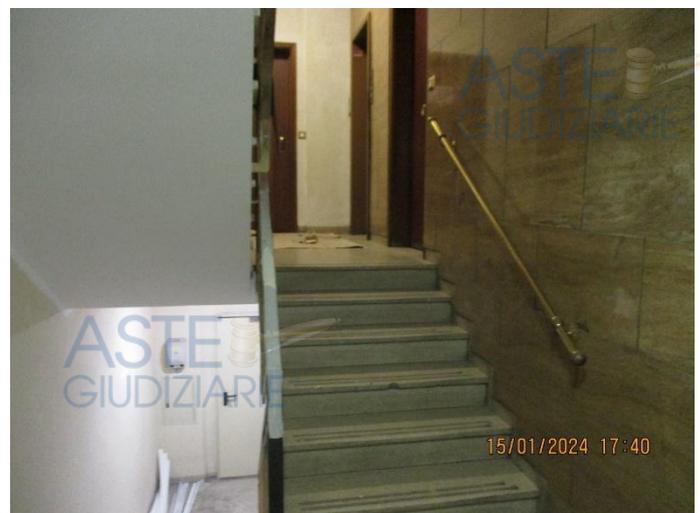
Al momento dei sopralluoghi, l'appartamento si presentava in scarse condizioni di manutenzione e conservazione. Si constatavano diffusi fenomeni di umidità di condensa sulle tamponature e sui soffitti. Inoltre nell'appartamento sottostante si riscontravano danni di umidità sui soffitti causati dalla scarsa manutenzione del bagno dell'appartamento oggetto della procedura esecutiva. Durante i sopralluoghi effettuati, erano in corso di esecuzione opere relative al Superbonus 110% per il miglioramento energetico del fabbricato cui fa parte l'appartamento.

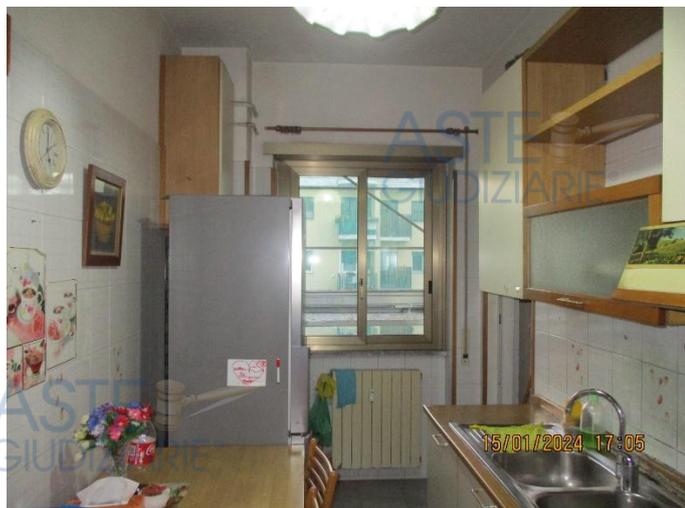
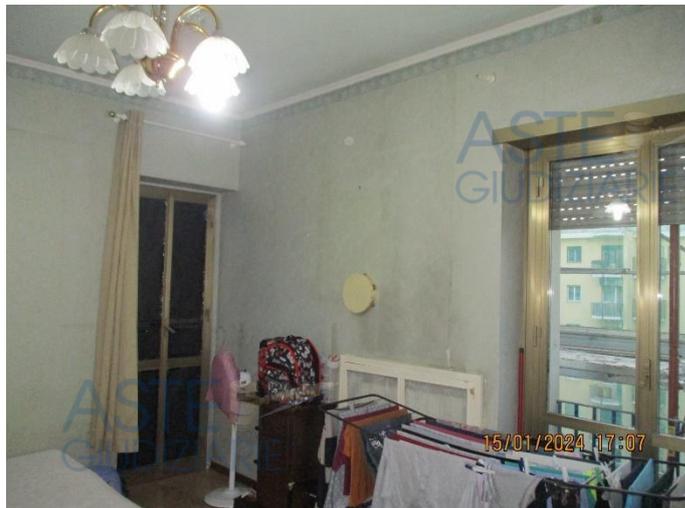
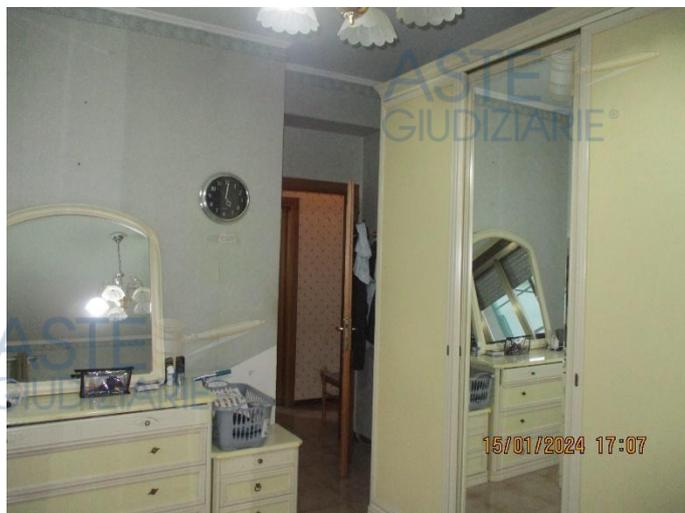
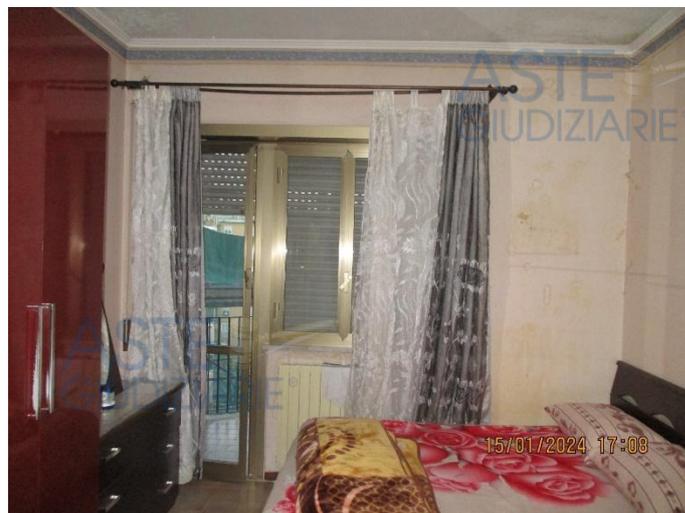
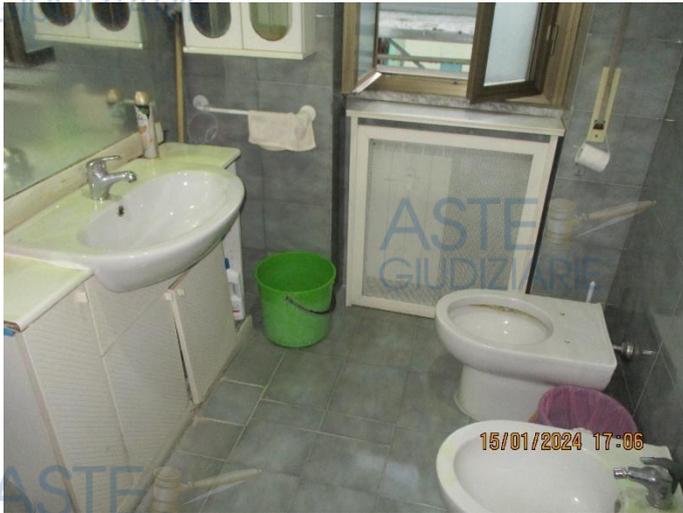
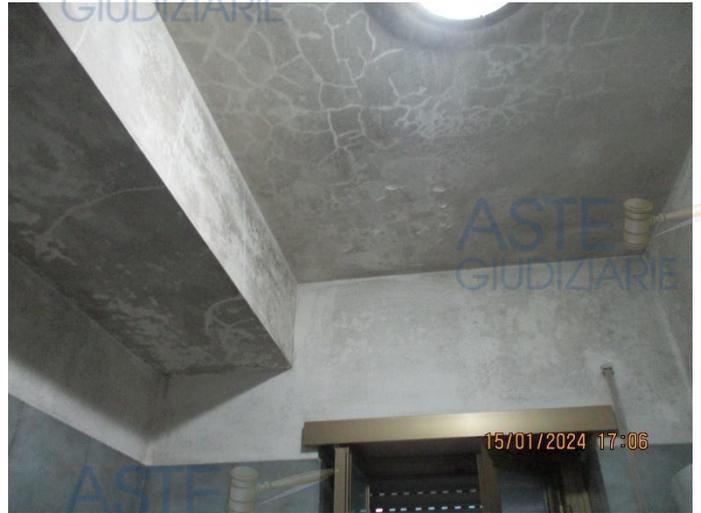
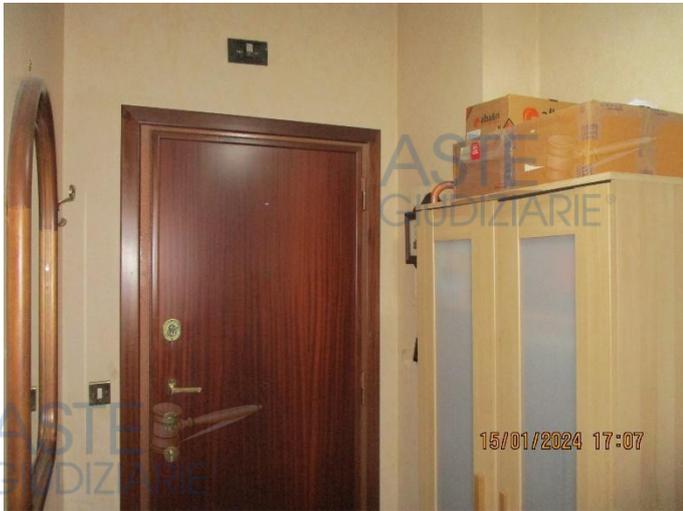
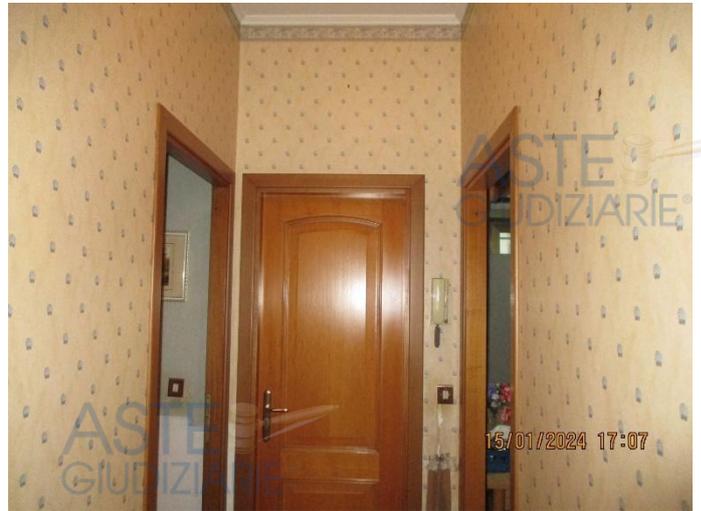
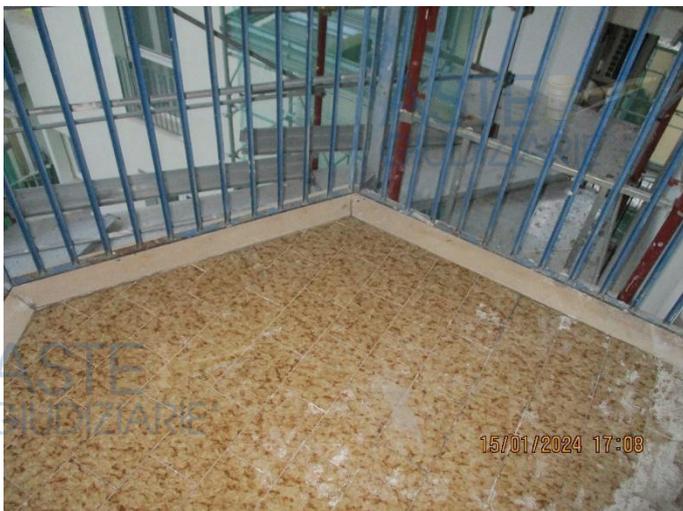
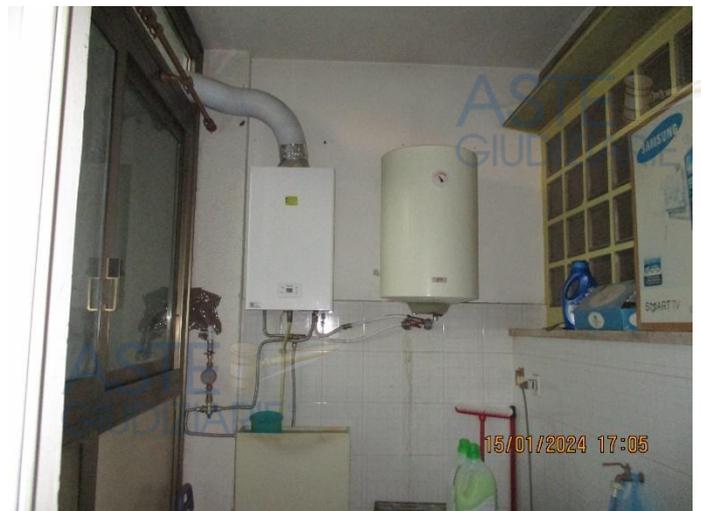
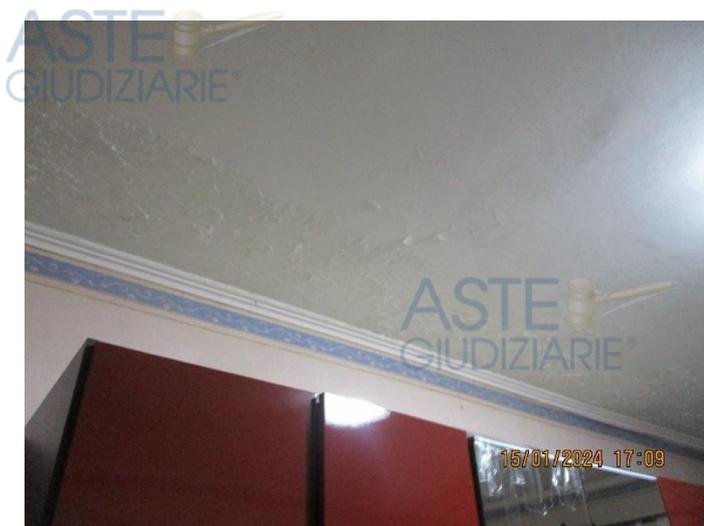
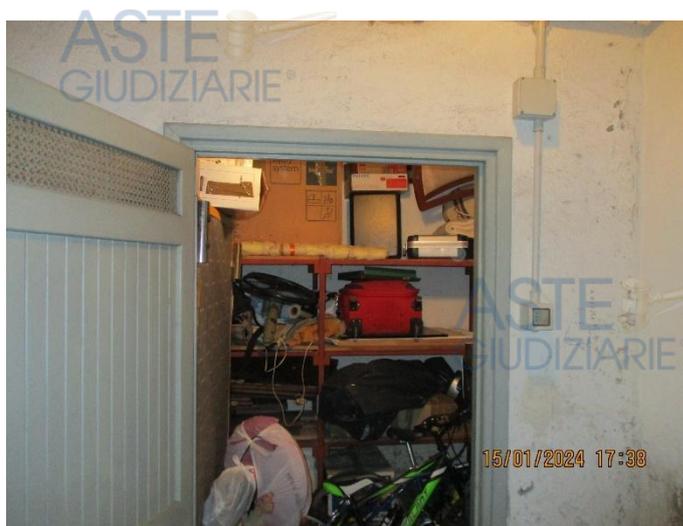
Il fabbricato oggetto della presente procedura risulta essere stato edificato negli anni '60 del secolo scorso e si presenta in normali condizioni di manutenzione e conservazione. La tipologia edilizia prevalente dell'immobile in oggetto risulta costituita da: Esposizione: su due lati contrapposti; Altezza interna utile: H 3 m Strutture verticali: struttura a gabbia di pilastri e travi in cemento armato; Solai: in laterocemento; Pareti esterne ed interne: facciate intonacate e rivestite con quarzo plastico, pareti interne intonacate, rifinite a liscio e tinteggiate; Pavimentazione interna: prevalentemente gres porcellanato; Infissi esterni ed interni: in alluminio con vetro semplice e avvolgibili, porte interne in legno tamburato; Impianto elettrico, idrico, termico, altri impianti: impianti funzionanti. L'impianto di riscaldamento del tipo centralizzato con contabilizzazione.

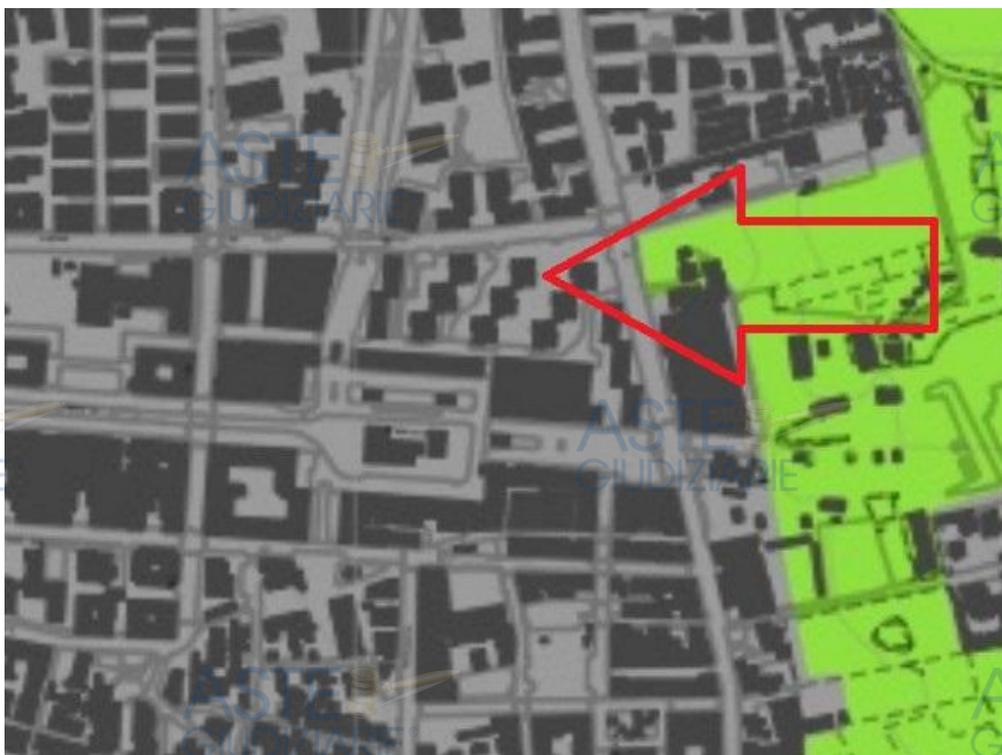
PTPR Tav. A: Paesaggio degli insediamenti urbani.

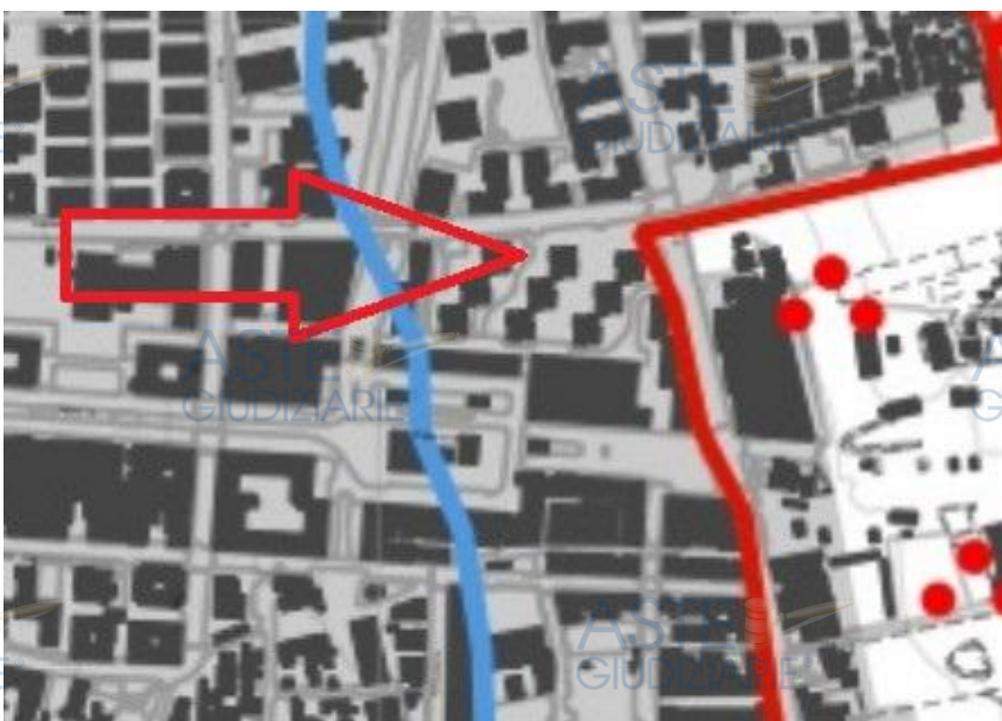
PTPR Tav. B: Paesaggio degli insediamenti urbani.

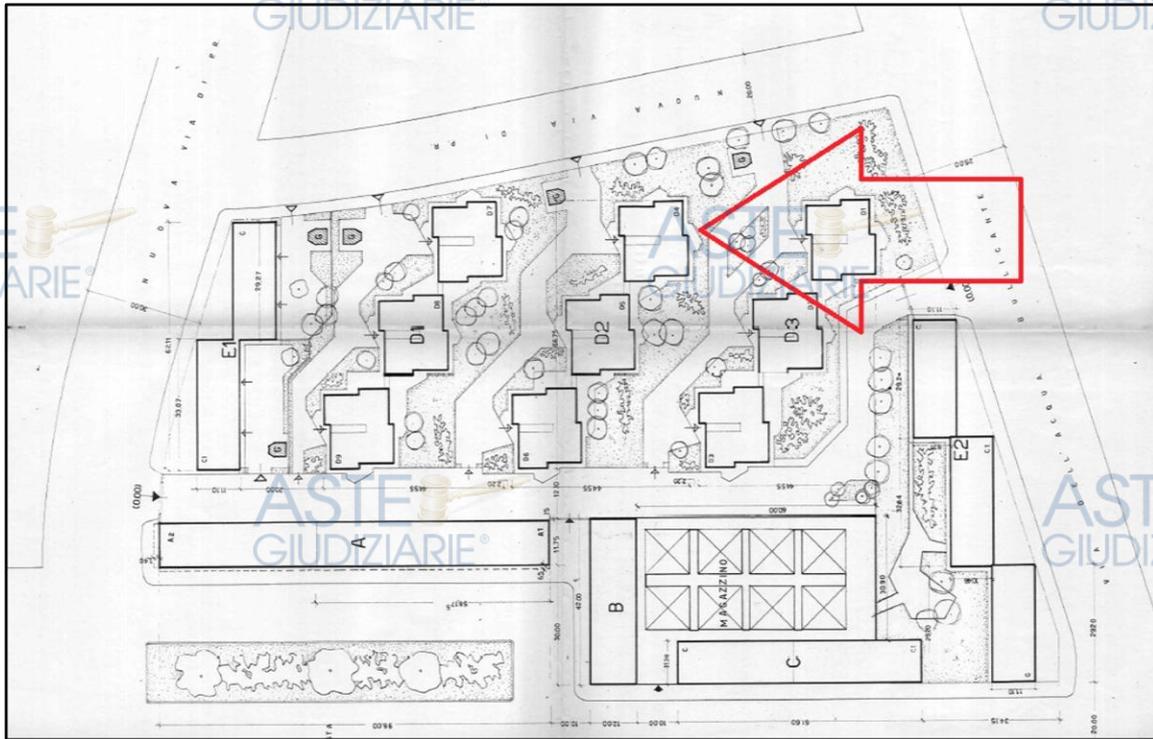
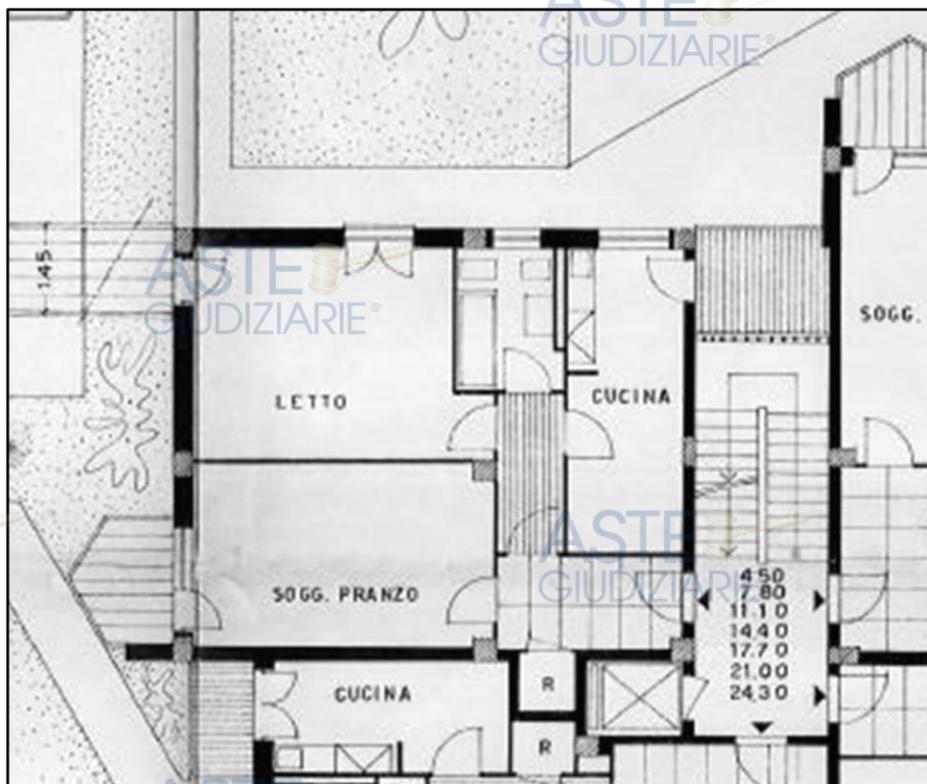
Dal confronto degli elaborati di progetto e dello stato dei luoghi, si riscontra che l'immobile è sostanzialmente conforme, fatta eccezione della loggia adiacente la cucina, dove è stata eseguita la chiusura a veranda con opere non sanabili e dovrà essere ripristinata la loggia. Il costo presunto per la rimozione e smaltimento dell'infilso della veranda, previa presentazione di CILA al municipio di appartenenza per eliminazione delle superfetazioni, è quantificabile complessivamente in € 2.000,00.
