## INCARICO

## D E S C R I Z I O N E

DOCUMENTAZIONE FOTOGRAFICA APPARTAMENTO INT. 5

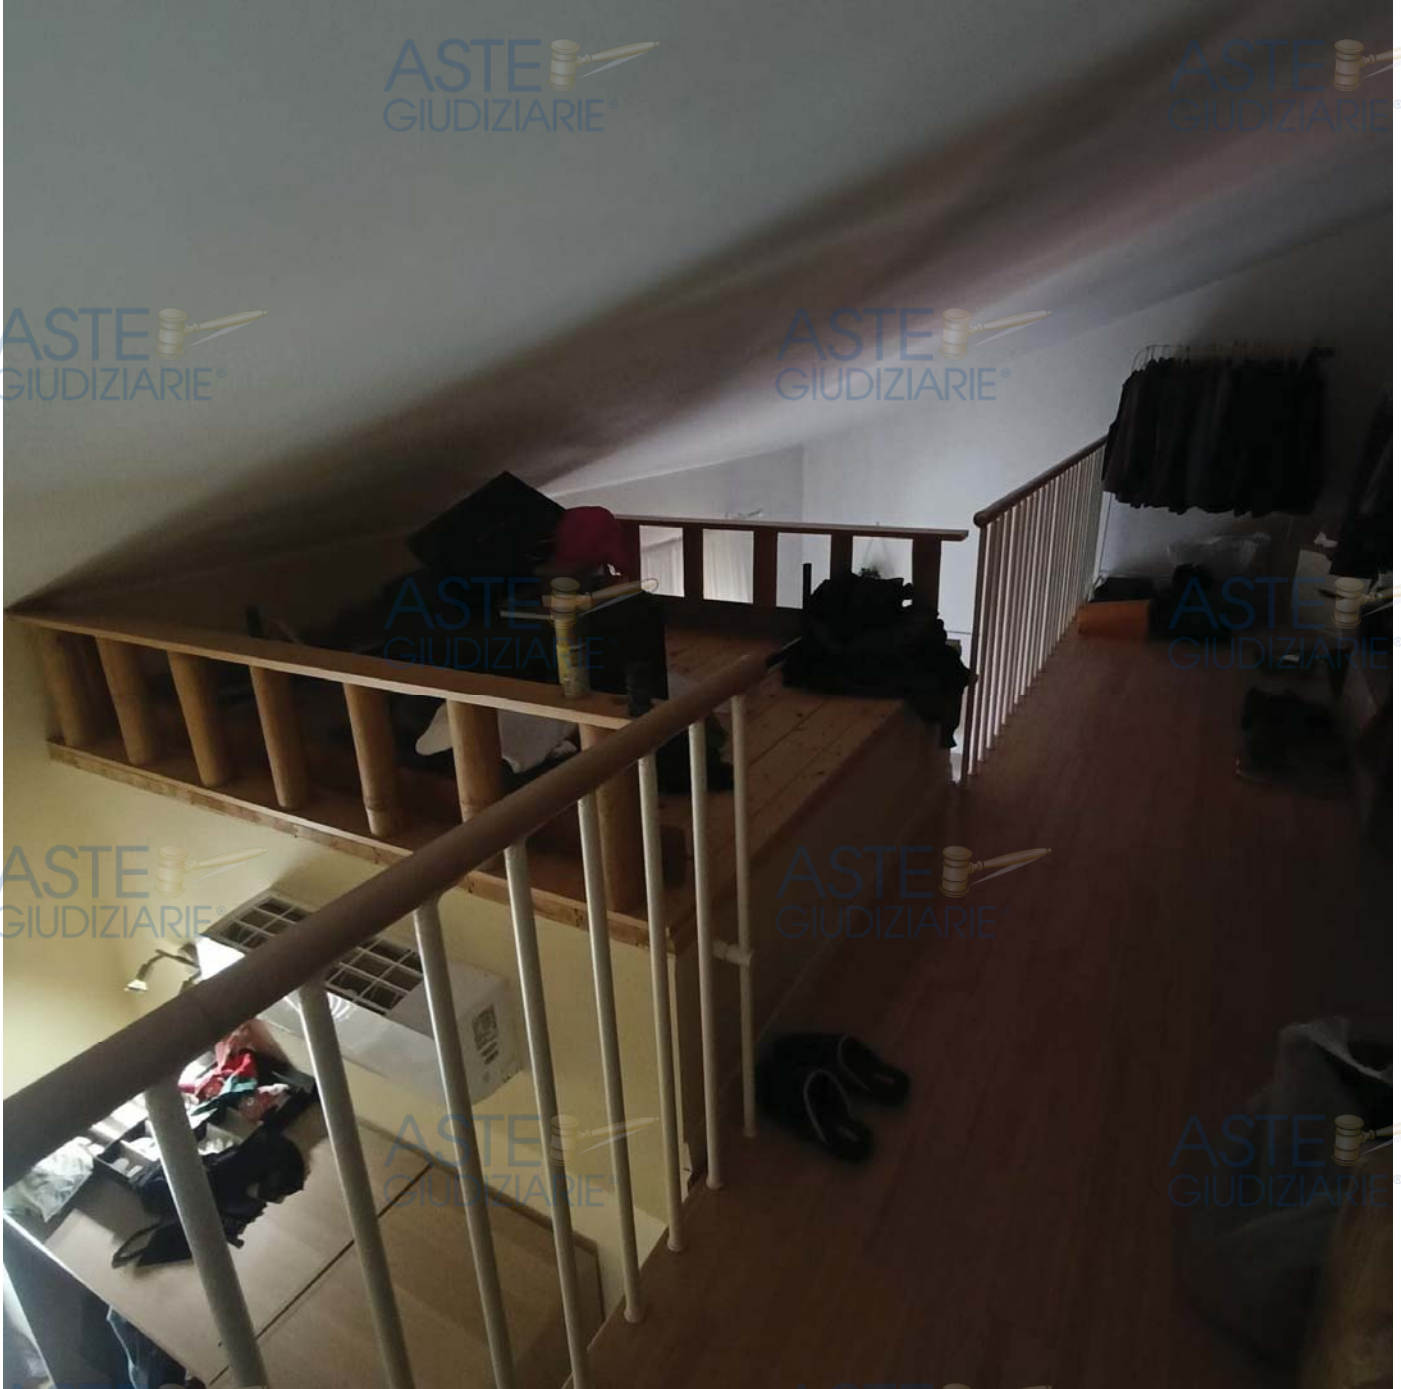
Zona soppalcata (Mq 15,45)

È stata realizzata una zona soppalcata aperta, accessibile dalla camera da letto mediante scala in legno.

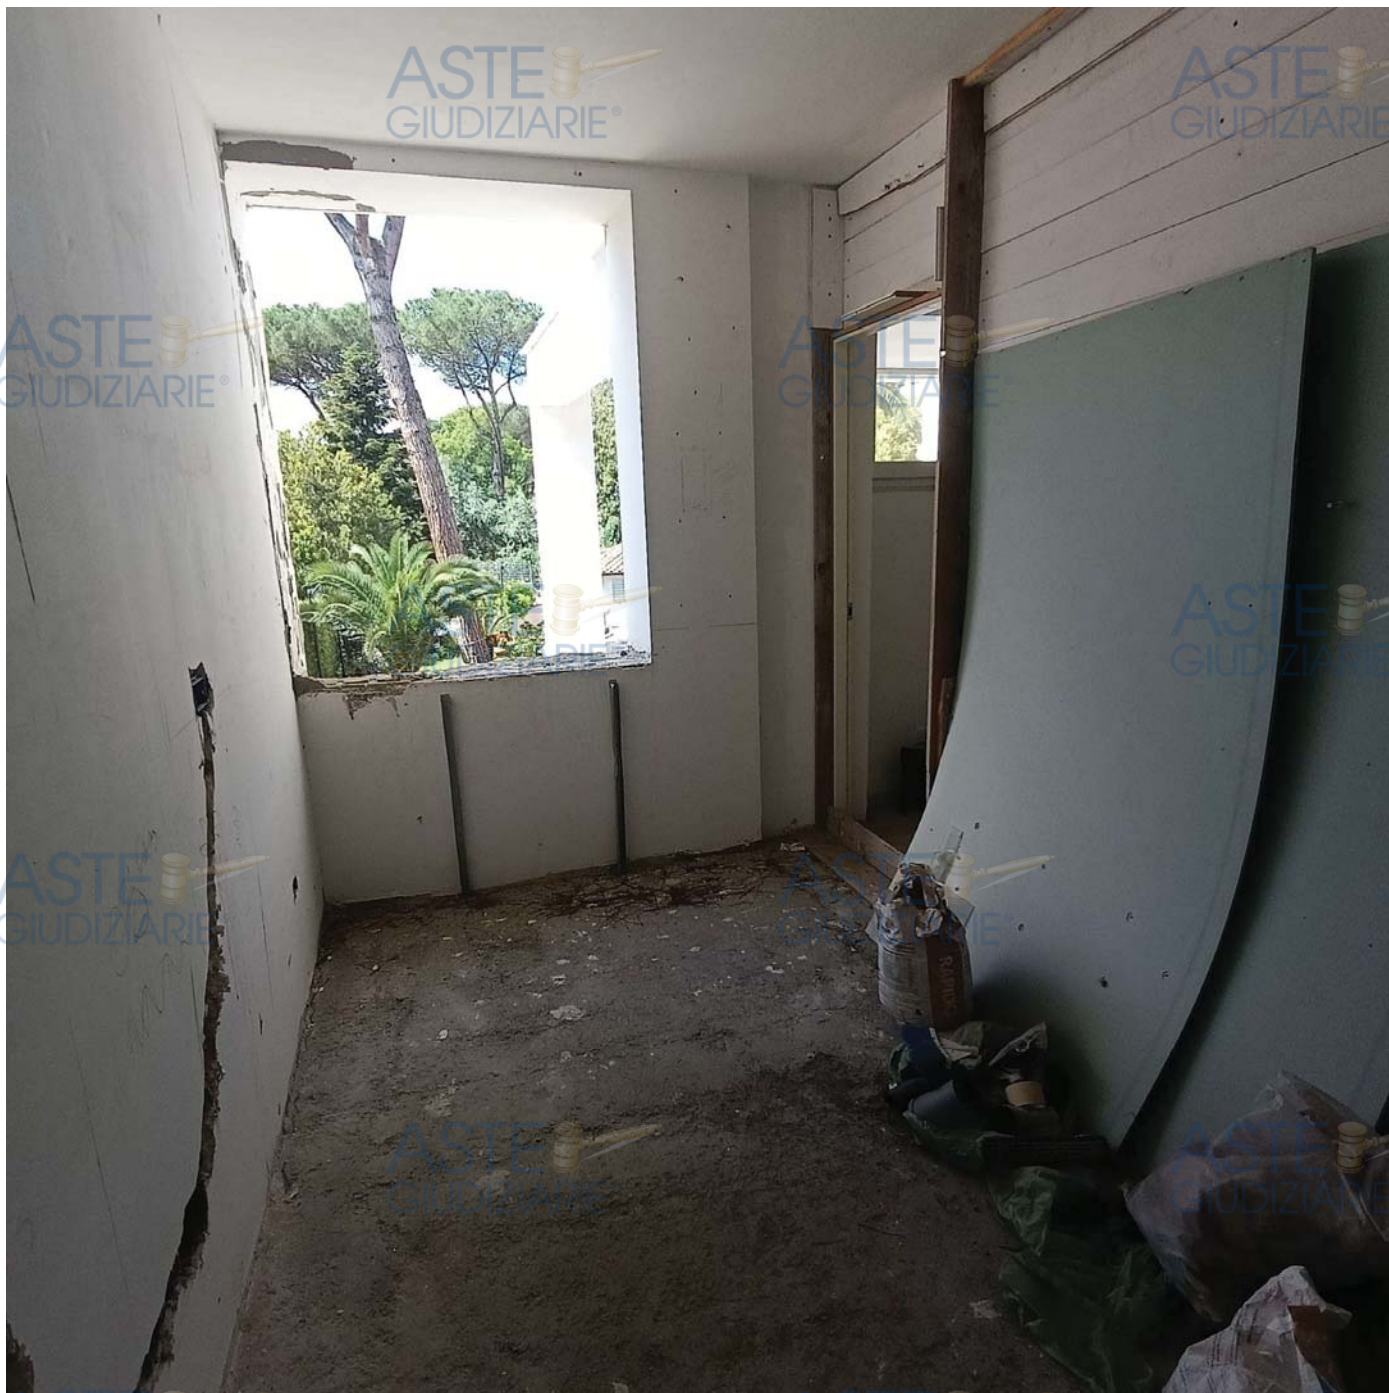
Intercapedine accorpata locale deposito

È stato realizzato un varco di collegamento con l'intercapedine adiacente, risultando, quindi, l'accorpamento illegittimo del vano intercapedine; unitamente si è constatato la realizzazione di un bagno, completo dei servizi necessari. Dal sopralluogo si è rilevato la destinazione d'uso del locale, ufficio utilizzato dalla Società Esecutata.

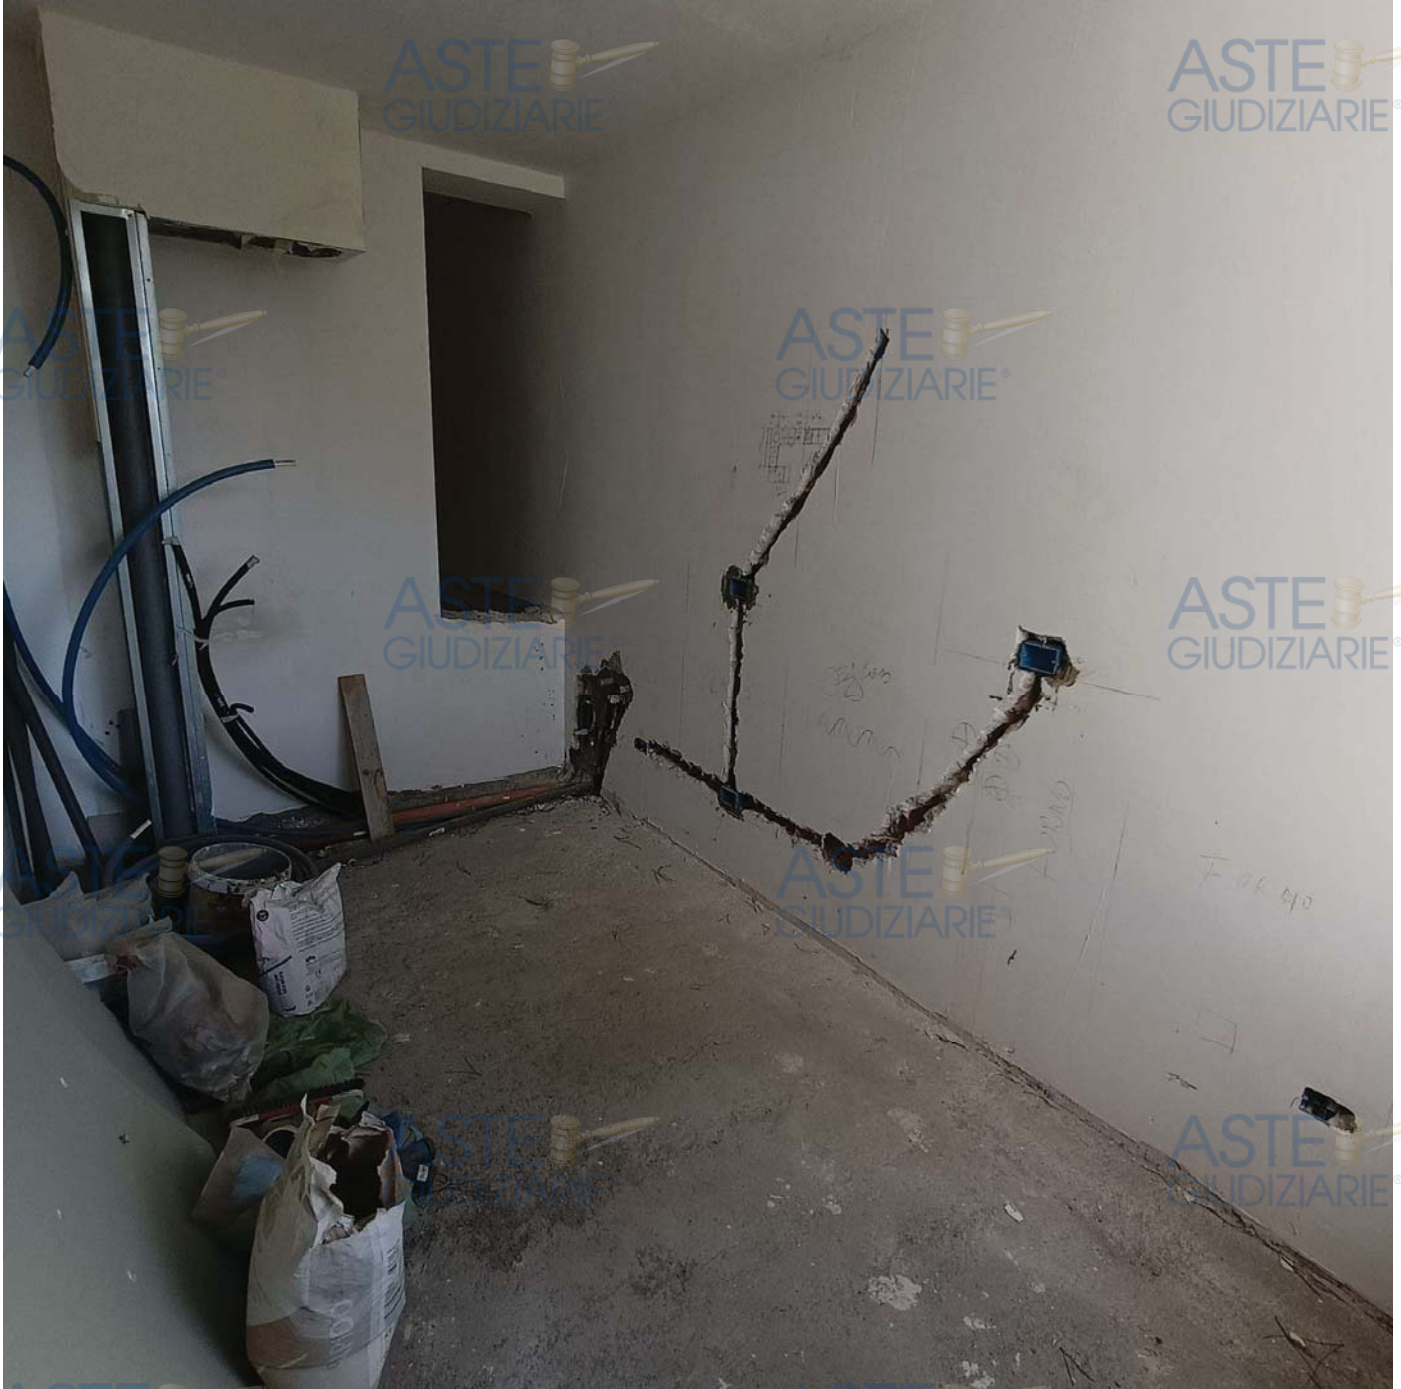
Intercapedine accorpata locale deposito

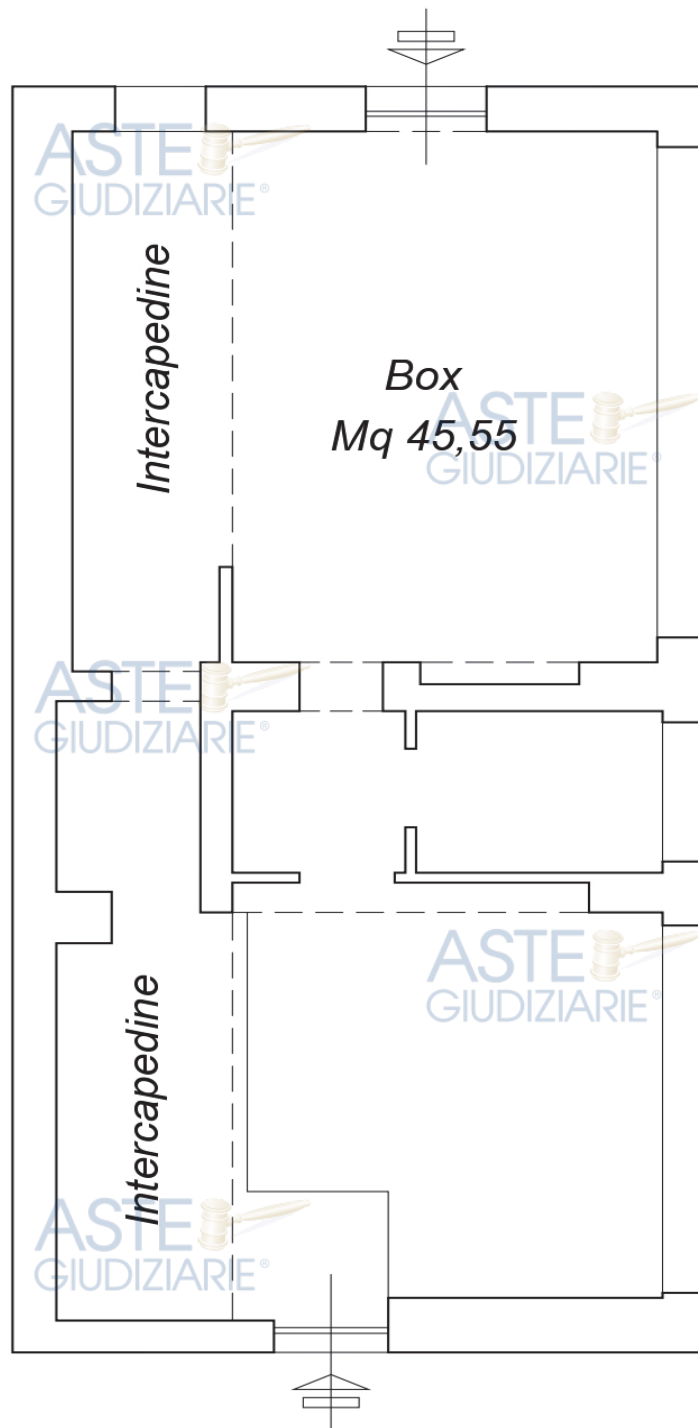
## PLANIMETRIA PIANO S2

**H = mt 2,70**

Planimetria di rilievo dello stato dei luoghi al 06.05.2025 (grafico non in scala)
