## TRIBUNALE DI ROMA

Perizia dell'Esperto ex art. 568 c.p.c. Geom. Marcelli Marco, nell'Esecuzione Immobiliare R.G.E 1298/2021

| <b>Bene N° 1</b> - Villetta ubicata a Roma (RM) - Via Casabona n. 31, int. 1, piano T-1-2 ..... | 7 |
| <b>Bene N° 2</b> - Box auto ubicato a Roma (RM) - Via Casabona n. 31, piano T ..... | 15 |

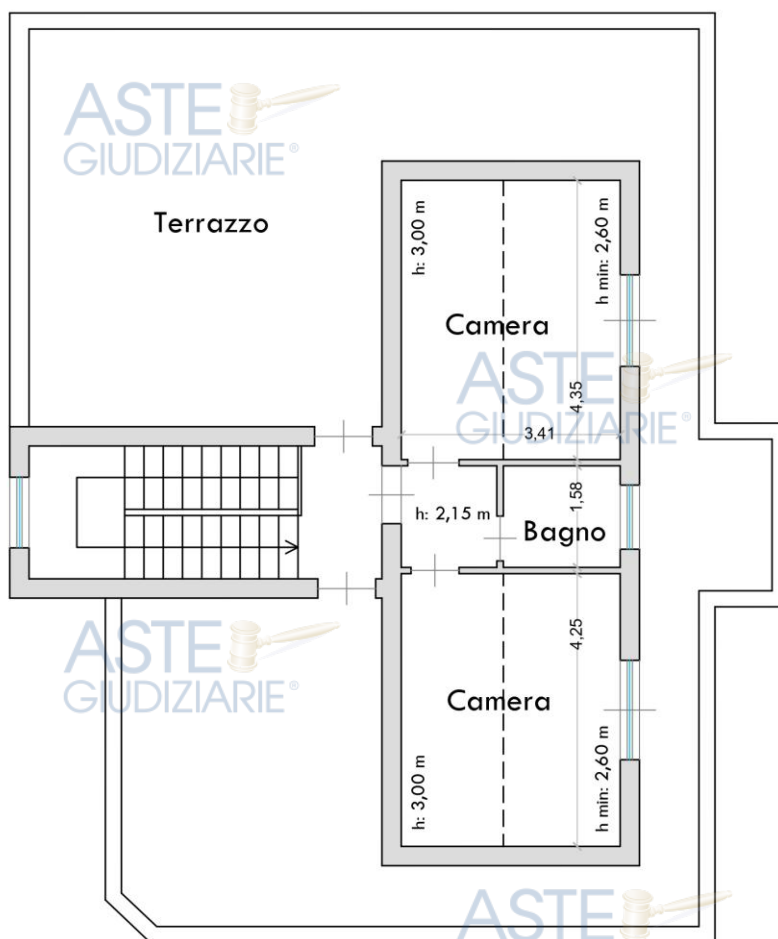
ASTE  
GIUDIZIARIE® **Piano Secondo**

Il piano secondo, sempre accessibile dalla medesima scala interna ad uso esclusivo, è composto da un disimpegno, due camere e da un servizio igienico dotato di sanitari e box doccia. Dal piano si accede direttamente a un ampio terrazzo perimetrale, che si sviluppa su più lati del fabbricato e costituisce

pertinenza diretta dell'unità immobiliare. Il terrazzo presenta pavimentazione in laterizio, parapetti in muratura e ringhiere metalliche, buona esposizione e panoramicità, con presenza di arredi e strutture leggere di carattere amovibile.

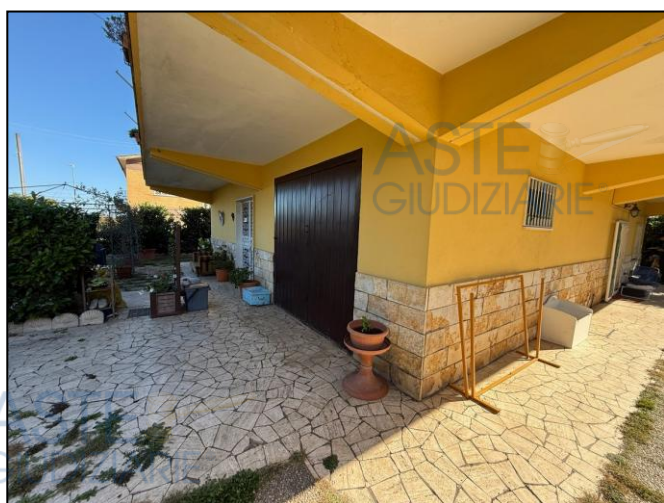
L'accesso al box auto avviene frontalmente tramite porta basculante metallica automatizzata, come visibile dalla documentazione fotografica allegata; è inoltre presente una porta di servizio interna, che consente il collegamento diretto con il vano scala del Bene n. 1, rendendo il locale funzionalmente pertinenziale all'unità residenziale sovrastante.

*Accesso al Box dalla corte*

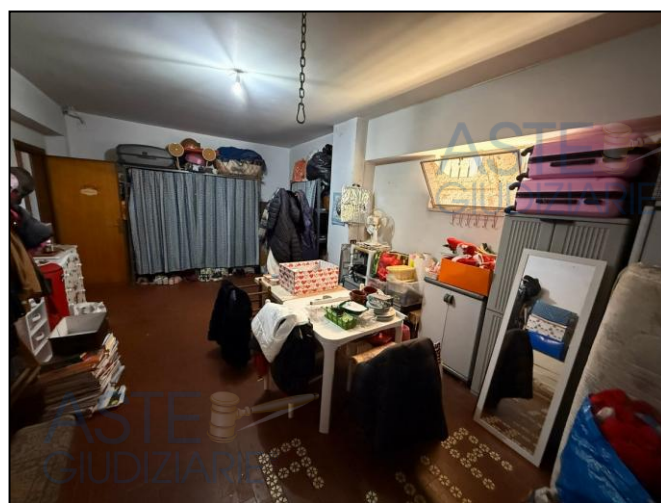
Il locale si presenta come ambiente unico, con pianta di forma rettangolare, destinato al ricovero di autoveicoli e ad uso accessorio. Le finiture sono di tipo ordinario: pavimentazione in piastrelle di ceramica, pareti intonacate e tinteggiate, soffitto intonacato. Sono presenti punti luce e prese elettriche, nonché gli impianti necessari al funzionamento della basculante automatizzata. Non sono state esibite certificazioni di conformità degli impianti.

Dal punto di vista dello stato conservativo, il box auto si presenta in discrete condizioni generali, compatibili con l'epoca di realizzazione e con l'uso ordinario del locale, senza evidenti fenomeni di degrado strutturale.

*Vista interna*
