# TRIBUNALE DI ROMA

Perizia dell'Esperto ex art. 568 c.p.c. Arch. Giansanti Valter, nell'Esecuzione Immobiliare 1333/2023 del R.G.E.  
promossa da

ASTE  
GIUDIZIARIE  
DESCRIZIONE**BENE N° 1 - APPARTAMENTO UBICATO A ROMA (RM) - VIA DELL'ORSA MAGGIORE 66, EDIFICIO A4, SCALA B, INTERNO 10, PIANO 5-6-7**

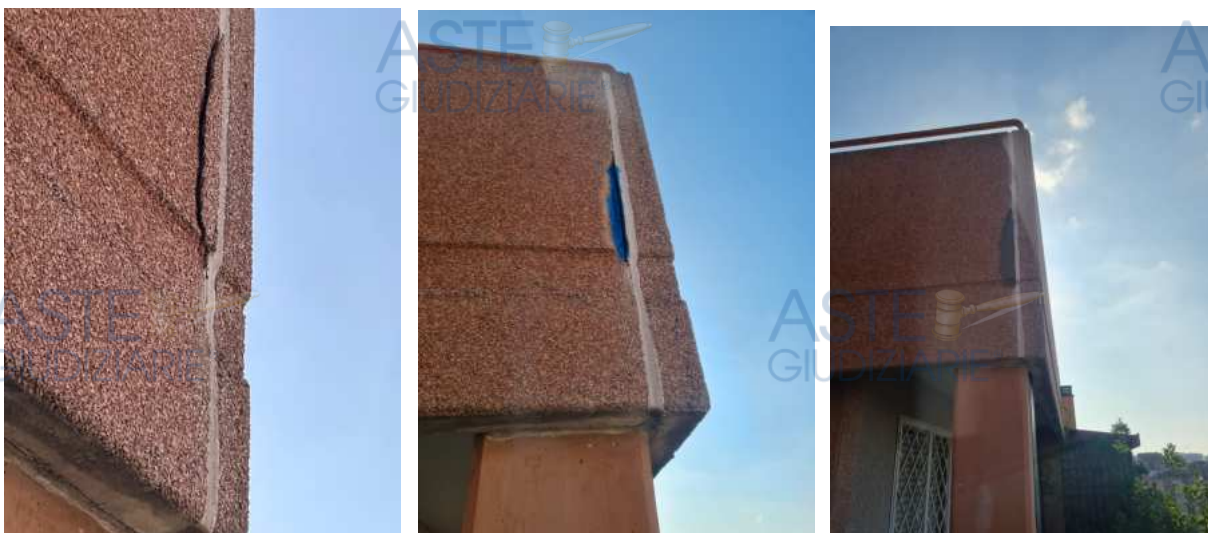
L'intero appartamento si presenta in buono stato conservativo ed immediatamente abitabile. Fanno eccezione alcuni esiti rilevati di pregresse infiltrazioni di acqua meteorica e condensa superficiale, così come puntualmente analizzati nella relazione tecnica sullo stato dei luoghi a firma Ing. Riccardo Facchini in data 08/02/2024 allegata alla presente.

Dette infiltrazioni sommariamente si addebitano al deterioramento del giunto di dilatazione del fabbricato tutto ed allo stato di deterioramento del lastrico solare ad uso esclusivo dell'esecutato. Quest'ultimo ha provocato occasionalmente infiltrazioni attraverso il lucernario soprastante la scala interna, di cui si rilevano esiti esfoliativi della tinteggiatura perimetrale ma non danni al rivestimento in legno della scala.

All'esterno si rileva frattura del pannello di parapetto del 6° piano interessante la porzione angolare bassa. la porzione fratturata è in distacco e tenuta in posizione dalla sola sigillatura plastica per la qual cosa si è provveduto alla sua riparazione a carico del Condominio.

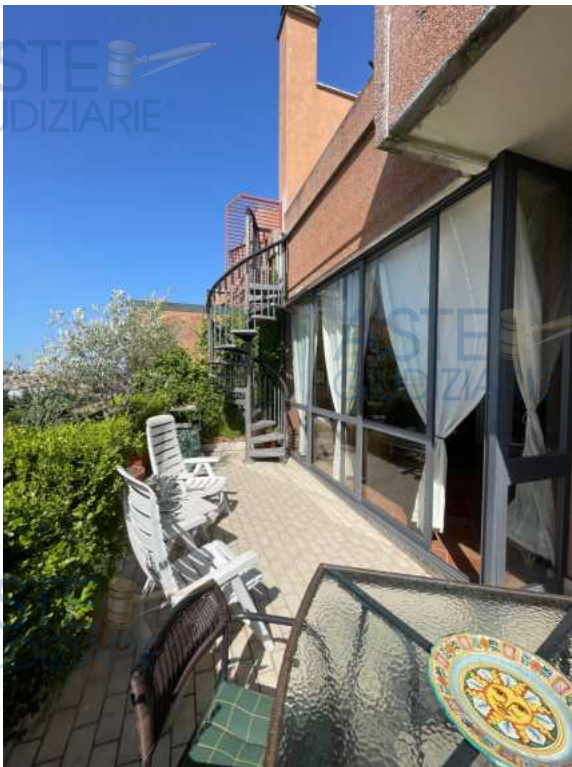
Veranda

- detta veranda è costituita da serramenti scorrevoli in alluminio e specchiature in vetrocamera con dimensione frontale circa ml. 4,40 x 2,80 e laterale ml. 110 x 2,80. Tale operazione ha consentito di racchiudere uno spazio di circa mq.16,50 antistante la portafinestra del soggiorno di cui sono stati comunque mantenuti in essere serramento, soglia e grata di sicurezza;
- la porzione di terrazzo antistante la portafinestra della cucina è stata chiusa a mezzo di due serramenti vetrati con struttura in alluminio ed una portafinestra vetrata sempre in alluminio; tale operazione ha consentito di racchiudere uno spazio di circa mq.4,50.
