## TRIBUNALE DI ROMA

Perizia dell'Esperto ex art. 568 c.p.c. Arch. Trifilio Pierluigi, nell'Esecuzione Immobiliare 1383/2022 del R.G.E.

- **Bene N° 1 – Appartamento** ubicato a Roma (RM) - Via Pio Joris n. 19/F Interno 2 Piano 1 - (Coord. Geografiche: 41°53'58.7"N 12°35'34.1"E)

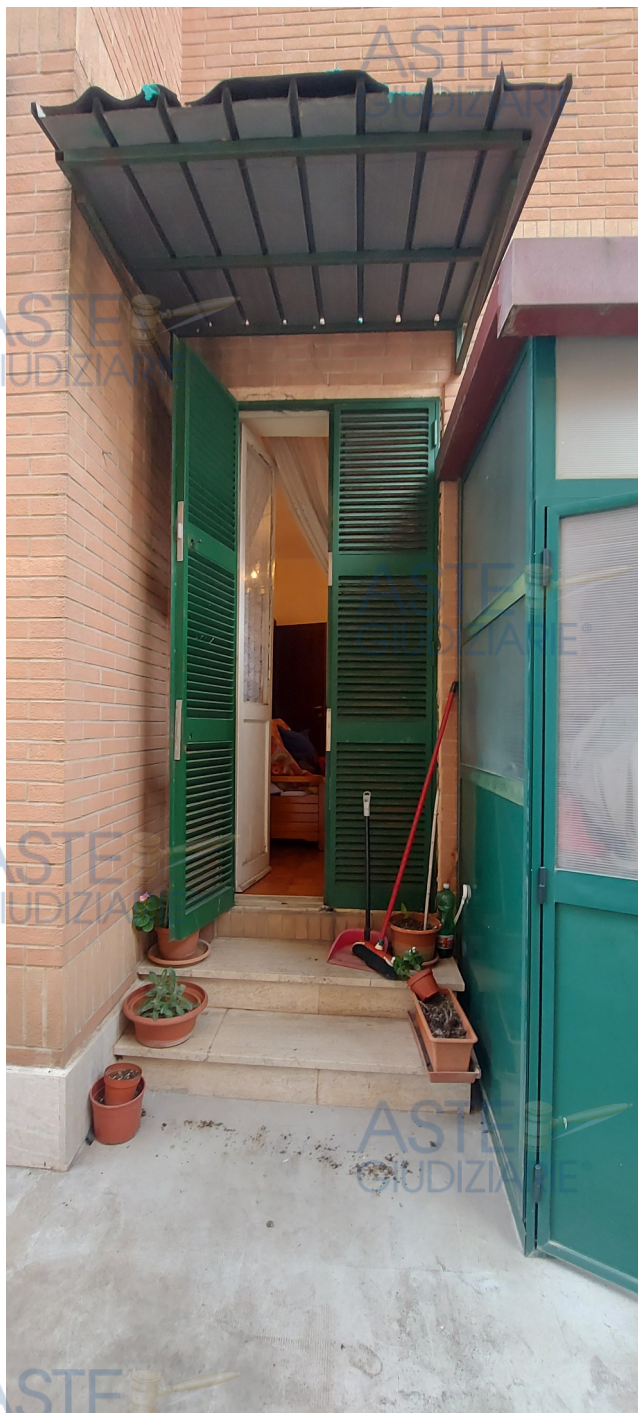
L'appartamento oggetto di stima presenta l'ingresso-disimpegno e la cucina uniti in un unico ambiente, con l'abbattimento del muro divisorio tra gli ambienti originari (come meglio riportato nell'elaborato grafico redatto dallo scrivente - cfr all. [9]).

*Situazione attuale - Piano primo (rialzato).  
Particolare del varco murario (con soprastante tettoia)*

Pertanto nella presente stima si è previsto il solo costo per la messa in pristino del vano murario (chiusura del varco in muratura portante) e delle relative pratiche (comunicazione del ripristino al genio civile e relativa pratica urbanistica).

L'importo per la messa in pristino del varco murario e opere accessorie, gli onorari professionali, l'IVA e i costi vari connessi è valutato pari ad € 2.500,00. Tale importo è detratto dal valore della presente stima.

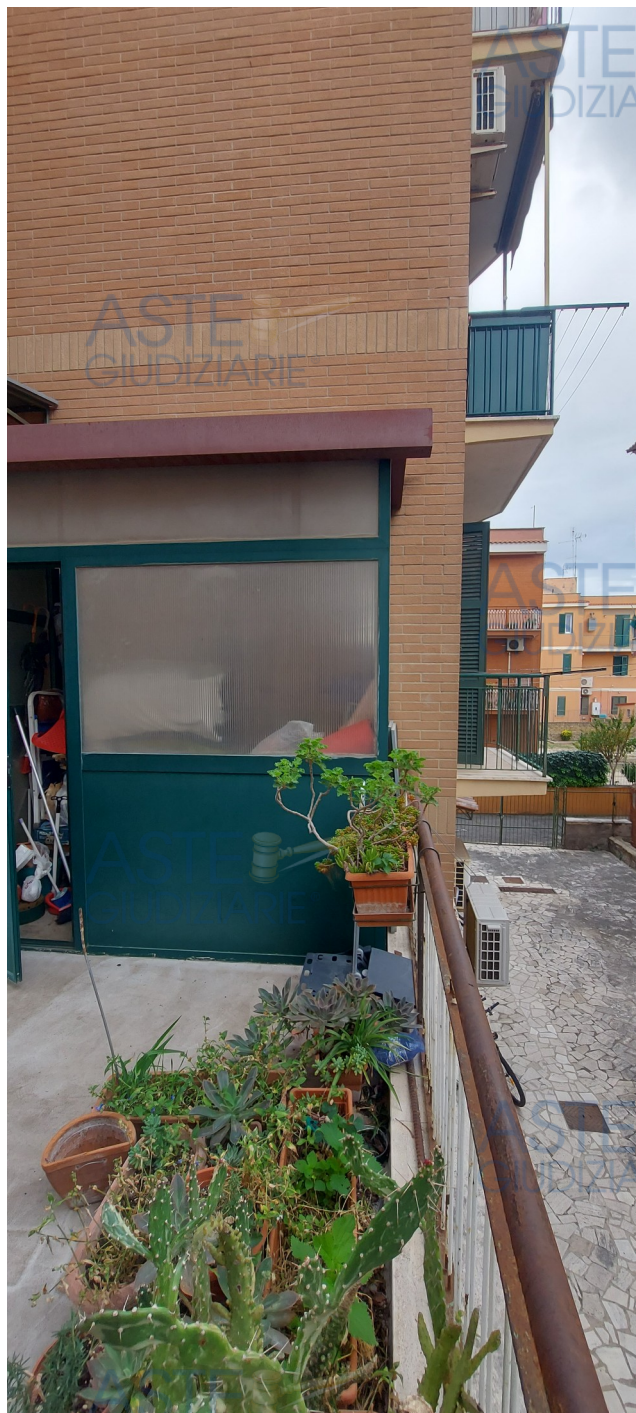
Sul terrazzo condiviso con altra unità immobiliare è presente un volume aggiuntivo in profilati metallici e pannelli plastici (in policarbonato), utilizzato come deposito (v. elaborato grafico in all. [8]). Al di sopra della porta finestra è presente una piccola tettoia.

*Situazione attuale - Piano primo (rialzato).  
In primo piano parapetto metallico (in secondo piano il nuovo volume - deposito).*

L'appartamento è venduto nello stato di fatto e il futuro proprietario dovrà quindi (come già indicato nel paragrafo relativo alla conformità catastale) rimuovere il volume aggiuntivo e la tettoia sul terrazzo e ripristinare la muratura interna originaria oppure presentare una regolarizzazione urbanistica (CILA in sanatoria per le sole opere interne) e provvedere all'aggiornamento catastale.

In merito alla irregolarità edilizia del terrazzo in comune con altra unità immobiliare, tenuto conto che il terrazzo non risulta riportato nel progetto assentito (in origine era previsto lastrico senza parapetti) nella presente stima non viene considerata la relativa consistenza.
