TRIBUNALE DI ROMA

Perizia dell'Esperto ex art. 568 c.p.c. arch. Giovanni Carofei, nell'Esecuzione Immobiliare **1389/2016**
del R.G.E.

Cespite Pignorato Via dei Mazzanti n. 78, edif. C, sc. B, p. 3-4, int. 13

Lotto Unico - Appartamento e soprastante soffitta, in Roma - Via dei Mazzanti n. 78, edif. C, sc. B, int. 13, p. 3-4.

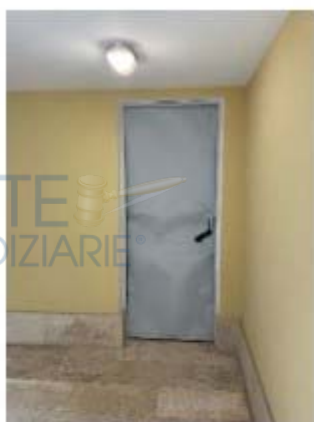
Il locale tecnico/soffitta, al p.4, presenta alcune difformità, rispetto al progetto approvato ed alla pianta catastale. Al momento del sopralluogo, sono state riscontrate modifiche interne non dichiarate, consistenti: Tamponatura nella parte interna, della porta di ingresso principale al locale soffitta. Creazione di un varco di collegamento, con la soffitta attigua (*sub. 158, fuori dal pignoramento in esame*), a formare un unico ambiente, servito dalla porta di accesso del sub. 158. Allo stato attuale, anche se danneggiata, la porta metallica della soffitta pignorata (int. 13), risulta esistente e visibile dal pianerottolo.

Porta ingr. soffitta p. 4

- Tamponatura in muratura del varco di collegamento con l'attiguo sub. 158;
- Ripristino vano porta di accesso al locale soffitta int. 13 (sub. 155)

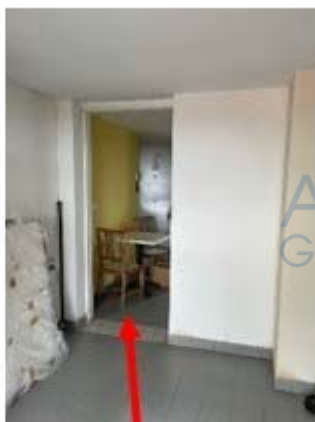
varco con soffitta attigua

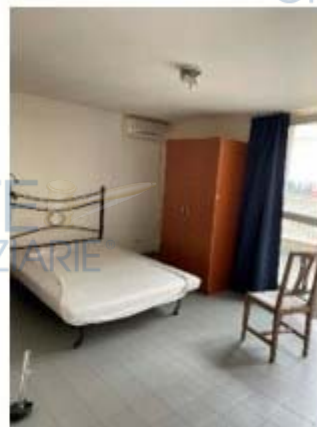
unico vano soffitta

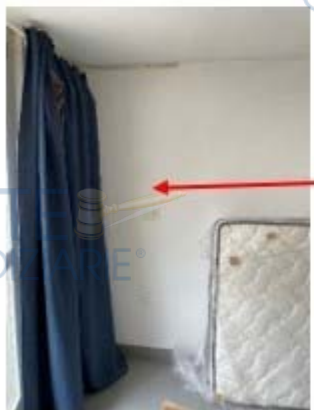
Ingresso soffitta tamponato al solo interno del vano.
