# TRIBUNALE DI ROMA

Perizia dell'Esperto ex art. 568 c.p.c. Geom. Marco Marcelli, nell'Esecuzione Immobiliare R.G.E. 149/2024

- **Bene N° 1** - Appartamento ubicato a Roma (RM – Lido di Ostia) - Via Capo Palinuro n. 61, edificio D, interno 14, piano 5

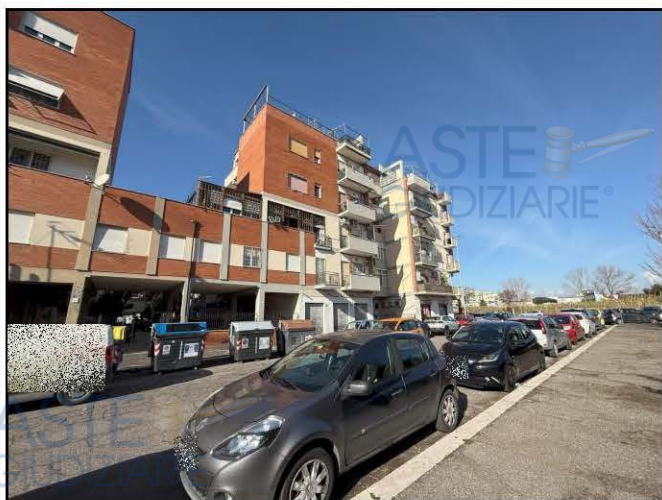
Esternamente le facciate degli edifici sono rivestite in parte con cortina di laterizio e in parte con mosaico, con balconi lineari dotati di ringhiere in ferro e coperture piane non praticabili.

Vista del fabbricato D su Via Capo Palinuro

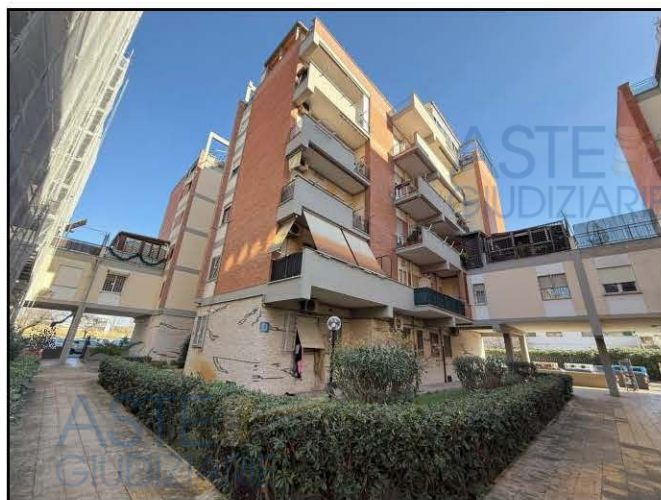
Vista del fabbricato D dal cortile interno

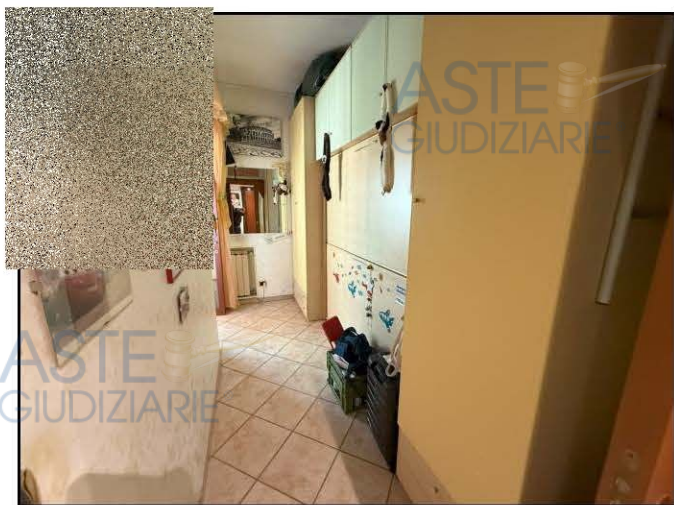
Corridoio uso camera

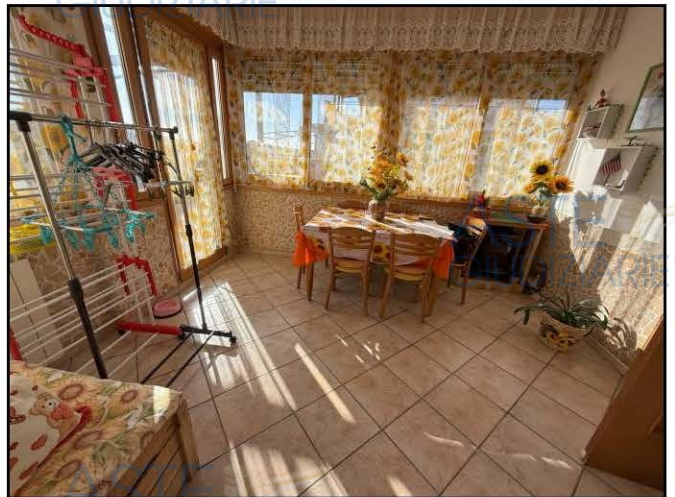
Si segnala che nella superficie utile del terrazzo sono stati realizzati la sala da pranzo e la cucina che rappresentano ampliamento della superficie utile e che lo studio in realtà era il balcone dell'appartamento. Tali modifiche sono stati oggetto di verifiche urbanistico edilizie da parte dello scrivente, più avanti dettagliatamente descritte (*vedi quesito "Regolarità edilizia"*).

Sala da pranzo

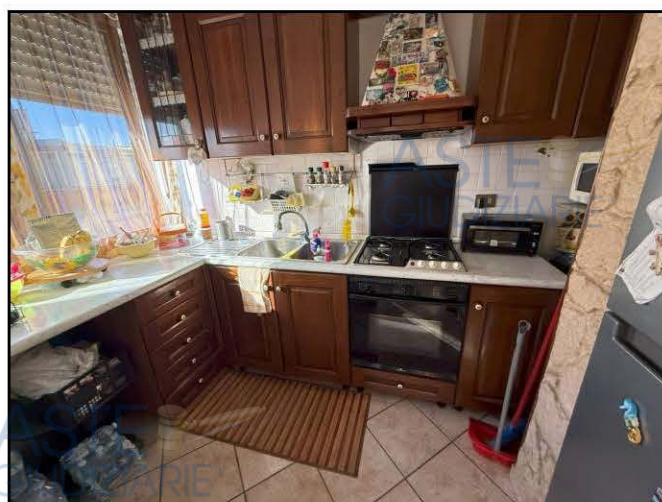
Cucina

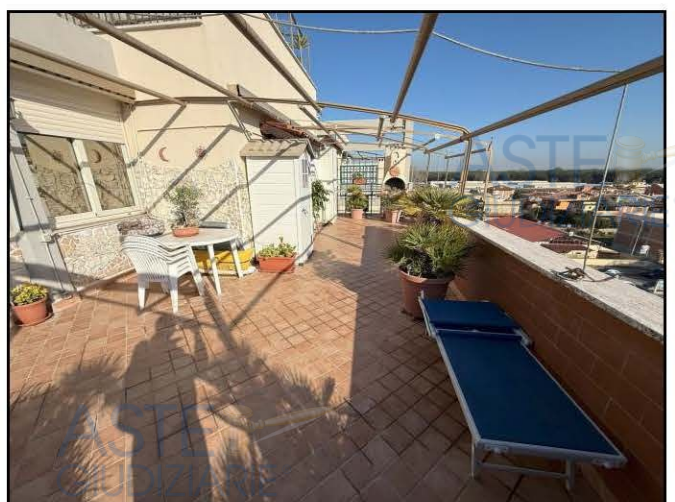
Il terrazzo risulta con pavimentazione in gres in discrete condizioni, con parapetti in muratura al quale risultano ancorate diverse strutture di tende da sole; è altresì presente un barbecue

prefabbricato in muratura da esterno rimovibile posato in opera e n. 2 armadietti in pvc ad uso ripostigli.

Terrazzo

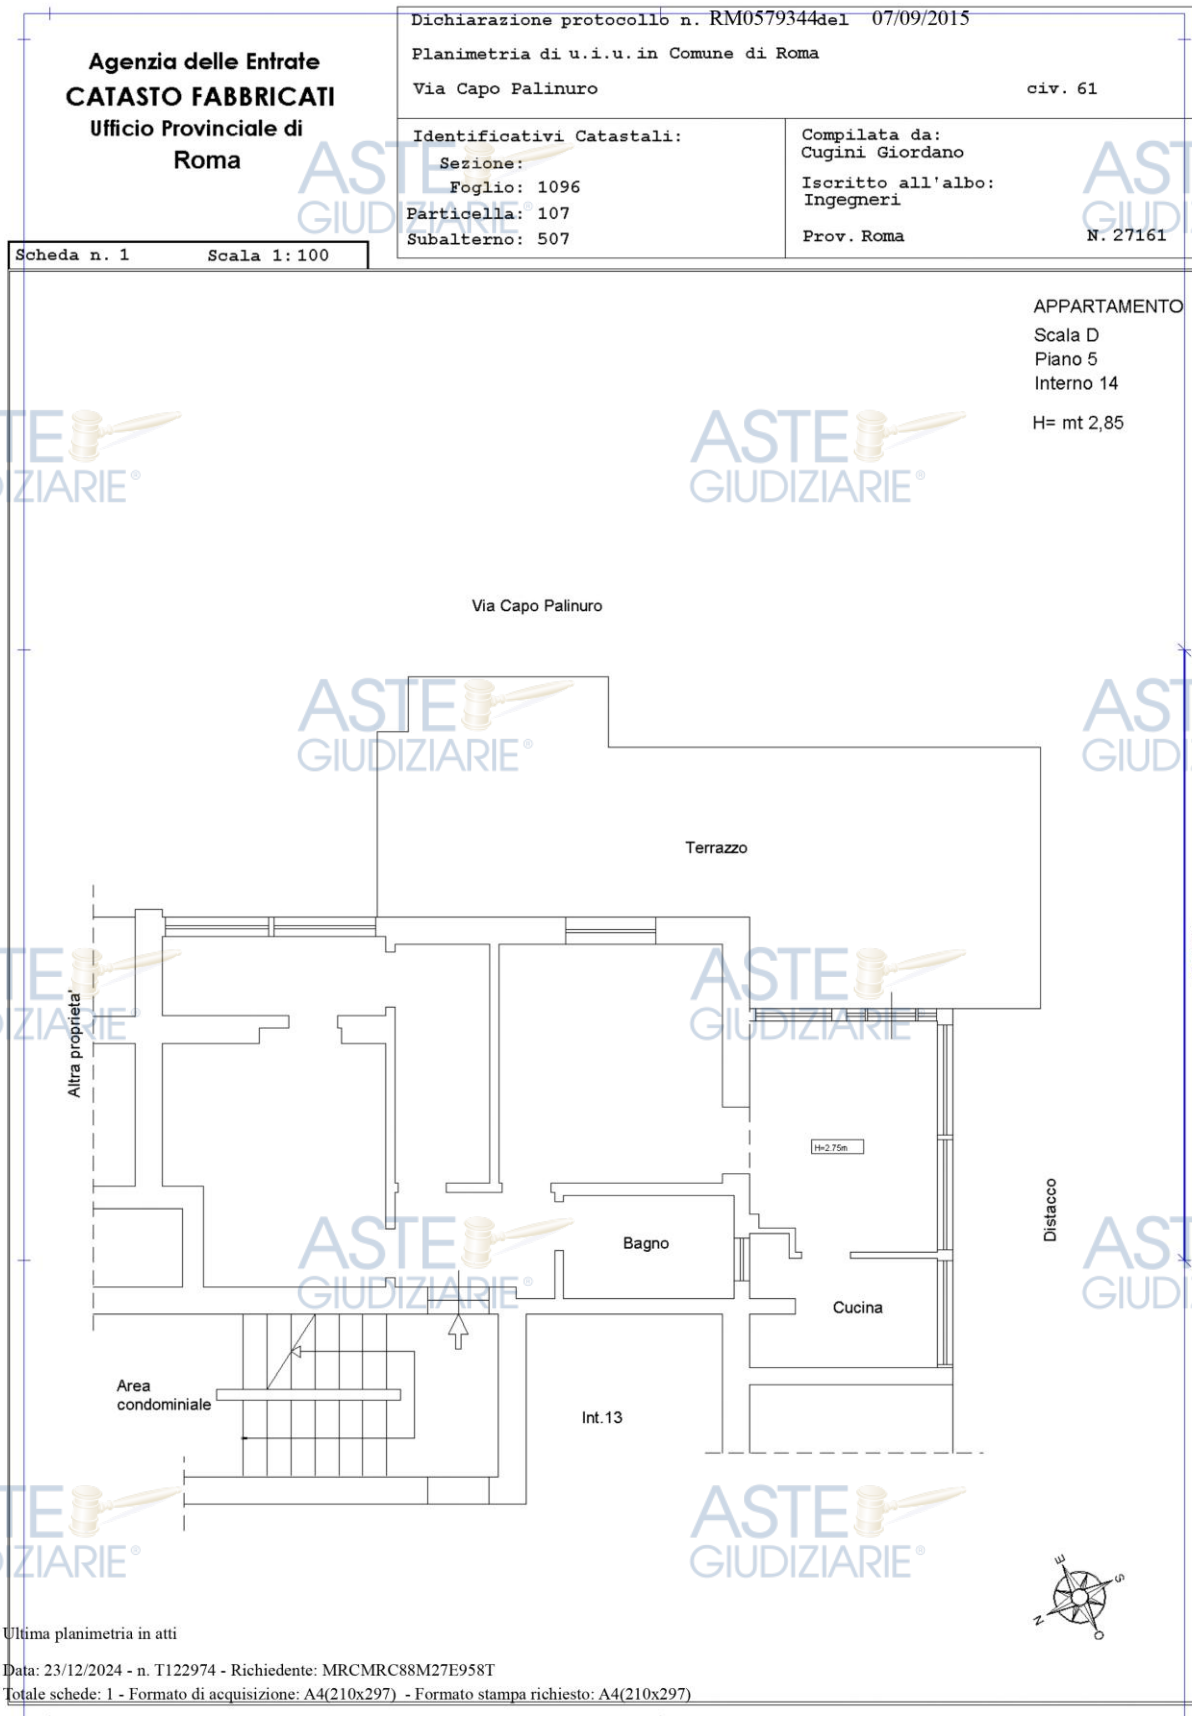
Ultima planimetria in atti

Catasto dei Fabbricati - Situazione al 23/12/2024 - Comune di ROMA(H501) - < Foglio 1096 - Particella 107 - Subalterno 507 >  
VIA CAPO PALINURO n. 61 Scala D Interno 14 Piano 5

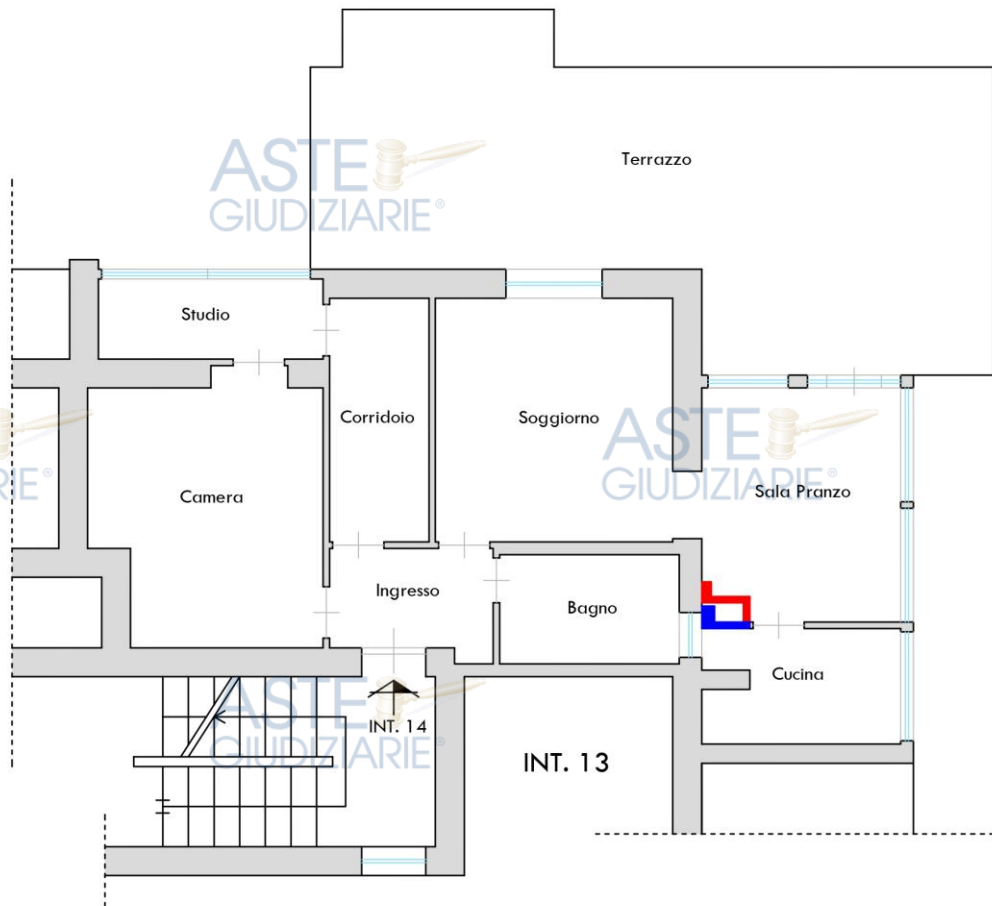
# PLANIMETRIA DIFFORMITÀ CATASTALI

- Demolizione e ricostruzione di una spalletta tra la sala da pranzo e la cucina.

Demolizioni

Ricostruzioni

Per le attività necessarie all'aggiornamento della planimetria catastale in atti, comprensiva della pratica urbanistico-edilizia e dei relativi costi, si riferisce al quesito della "Regolarità Edilizia".

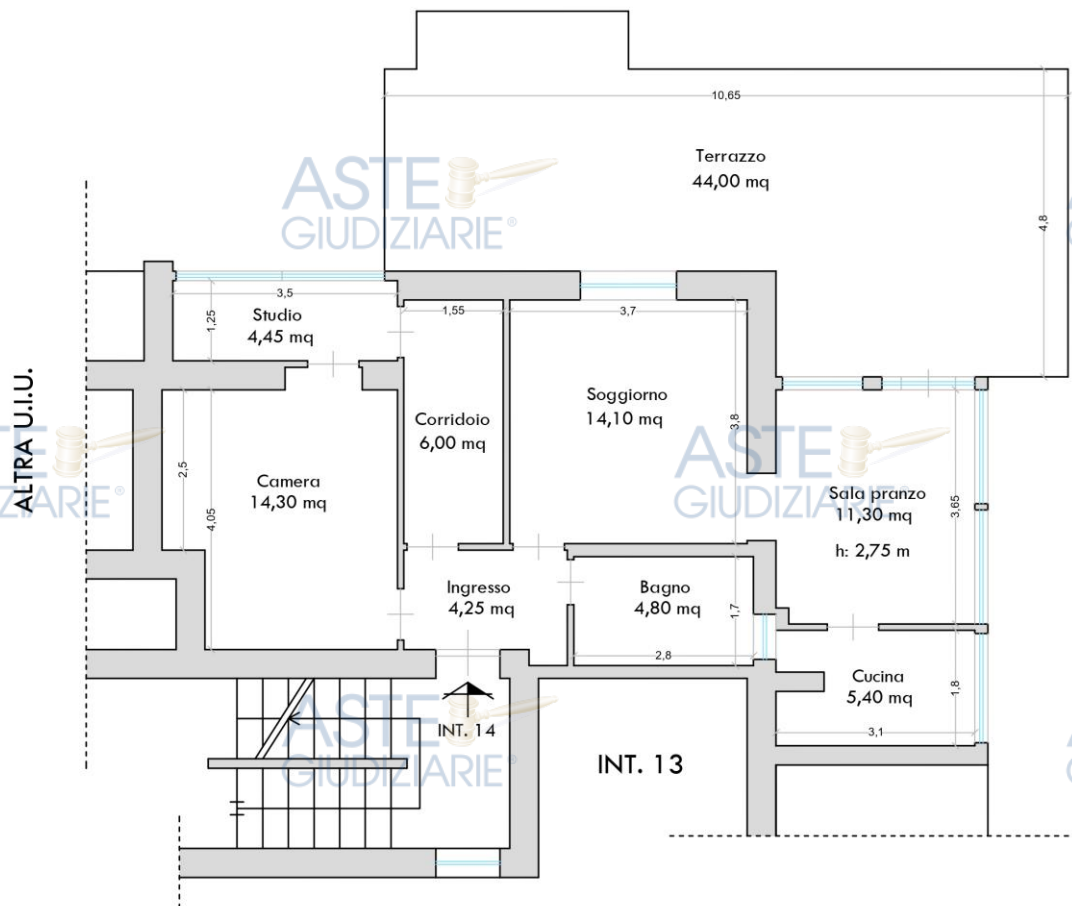
# PLANIMETRIA STATO ATTUALE

Via Capo Palinuro n. 61 - Edificio D - Piano 5 - Interno 14

h: 2,85 mt / CAP: 00122 - Roma (RM - Lido di Ostia)

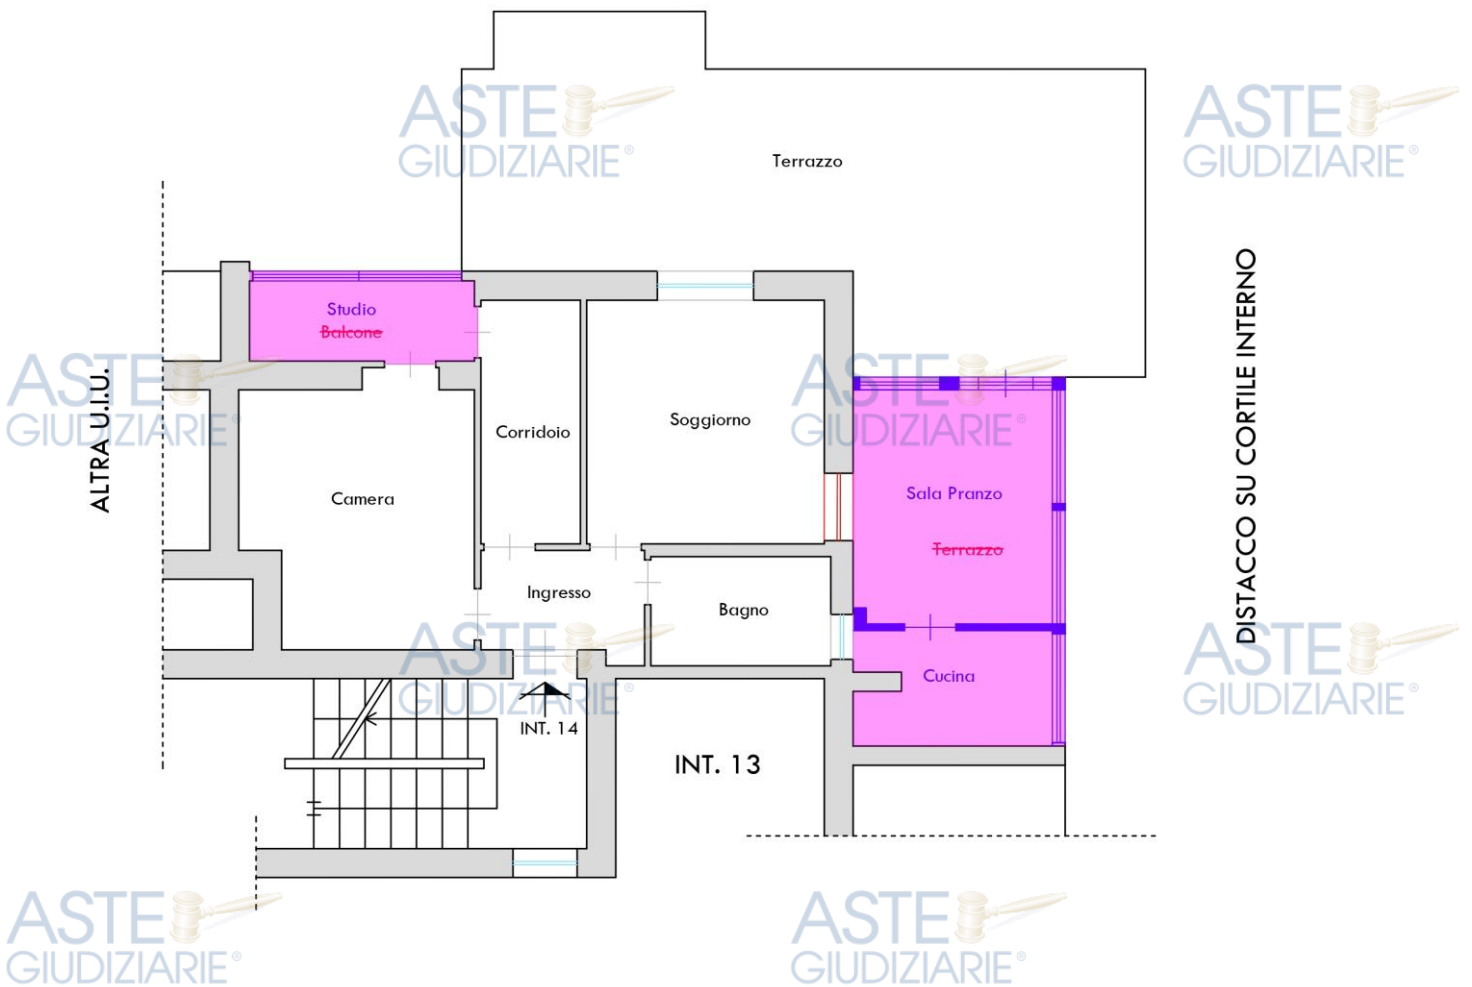
Ampliamenti (da ripristinare)

Si osserva che la planimetria catastale d'impianto del 1969 rappresentava correttamente lo stato dei luoghi, in linea con la situazione effettiva dell'epoca; diversamente, il progetto volturato nel 1967 non riproduceva tali variazioni, come peraltro confermato dalla relazione di abitabilità del 1968, nella quale si fa menzione di modifiche interne eseguite (senza precisare se negli appartamenti o nei vani scala). Tali differenze – tra elaborati di progetto e stato effettivo – risultavano dunque documentate già a ridosso della costruzione.

La planimetria catastale attualmente in atti (2015) recepisce la situazione post-condono, riportando come abitabili sia la veranda (oggi cucina e sala da pranzo) sia il balcone (oggi studio). Tuttavia, poiché la relativa domanda di condono è stata respinta (Stato 91) e poiché il vano studio deriva dalla chiusura di un balcone mai legittimato, la rappresentazione catastale attuale, seppure conforme allo stato dei luoghi, non è assistita da valido titolo edilizio e non conferisce alcuna legittimità urbanistico-edilizia, mancando i necessari titoli abilitativi.
