**RELAZIONE DI CONSULENZA TECNICA  
DETERMINAZIONE DEI BENI PIGNORATI**

# TRIBUNALE DI ROMA

Perizia dell'Esperto ex art. 568 c.p.c. Arch. Caminiti Ugo, nell'Esecuzione Immobiliare R.G.E. 1155/2023  
riunita n. 1584/2019

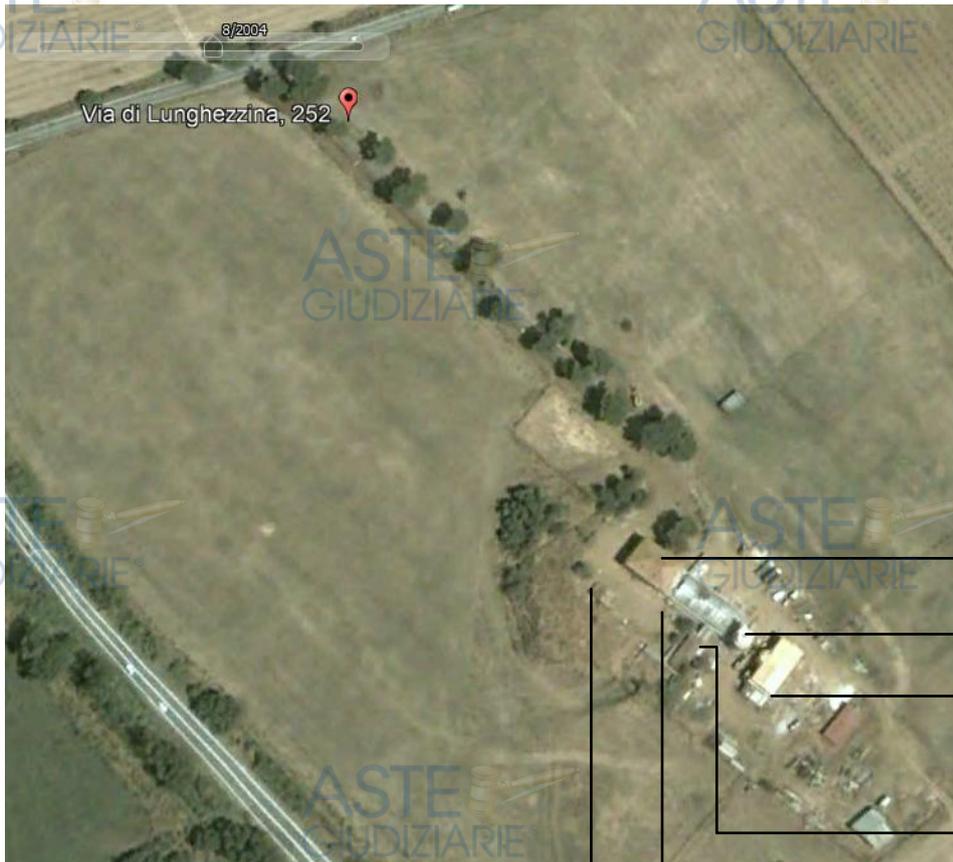
B o D - p. 419

Questa immagine dell'agosto 2004 risulta essere l'ultima prima dell'atto di acquisto appena illustrato, che risale al dicembre 2005. Si può risalire in questo modo alle volumetrie descritte precedentemente.

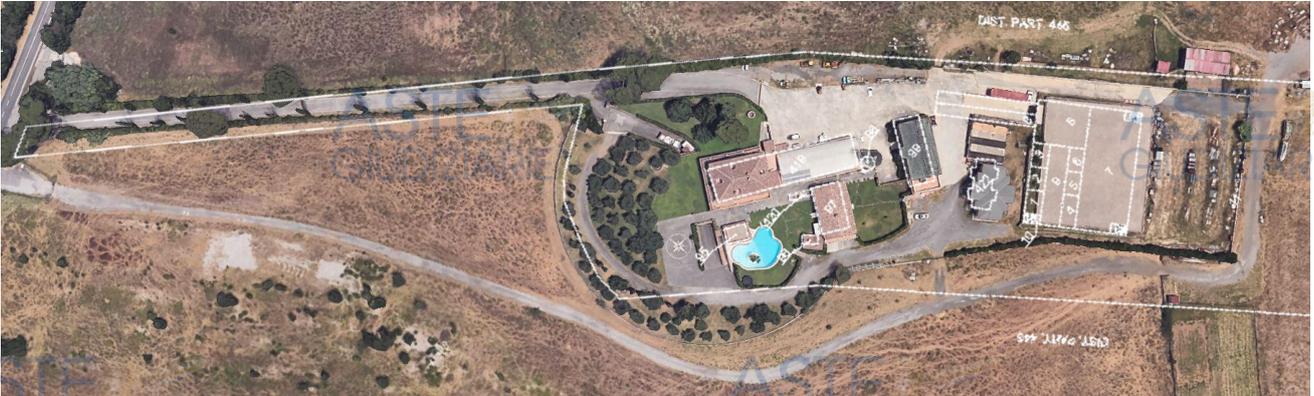
3. Si precisa che percorso il tratto di strada da via di Lunghezza 252 si raggiunge la porzione più curva del lotto, questa è più ampia rispetto al confine della particella stessa. C'è quindi uno sconfinamento sulla particella 445, determinato da un confine materializzato, verificato ma non misurato (per una verifica puntuale è necessario un rilievo topografico specifico).

Dalla sovrapposizione del catastale (in bianco sull'immagine) è visibile la porzione alberata che occupa la particella 445.

È visibile inoltre che il confine della porzione adibita a residenze/uffici/aree comuni/deposito/ecc. ha estensione minore rispetto all'intero sviluppo della particella, questo aspetto è visibile nell'elaborato stato dei luoghi - allegato n.6 - in cui è tratteggiato l'andamento dei confini visionati durante il sopralluogo (non misurati ma visionati). Sono quindi presenti confini interni parziali funzionali a delimitare porzioni minori, passaggi, scale e rampe.

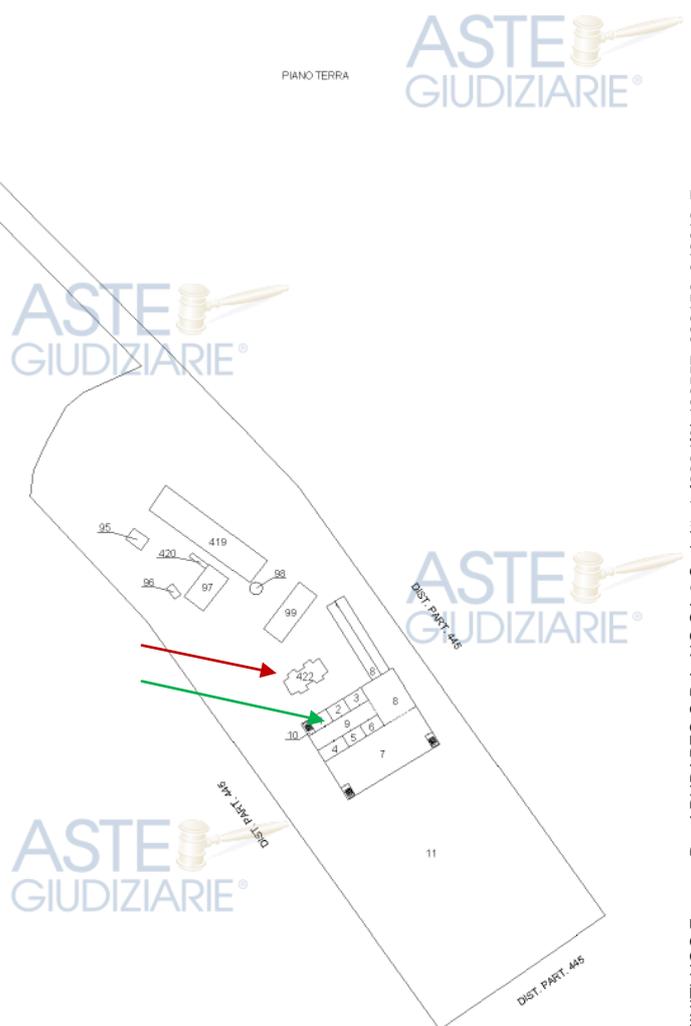
4. Lo stato dei luoghi è quello rappresentato di seguito:

a. Lo sconfinamento sulla part. 445 (attualmente di proprietà \*\*\*\*\*) è di circa 1320,00 mq - quantità stimata graficamente ma non misurato sul posto (per una verifica puntuale è necessario un rilievo topografico specifico).

b. In rosso è rappresentato il confine dei beni internamente alla part. 423 mentre in blu il confine della particella stessa.

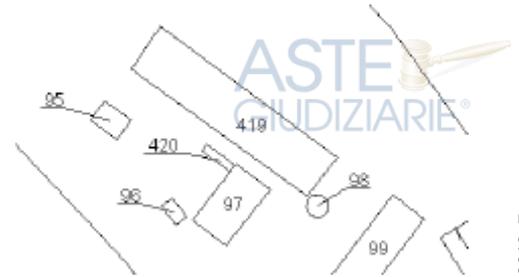
b. Sull'elaborato planimetrico del 08/09/2011 il deposito è individuato all'interno della part. 419, il fontanile dalla part. 420 e il locale tecnico piscina dalla part. 95.

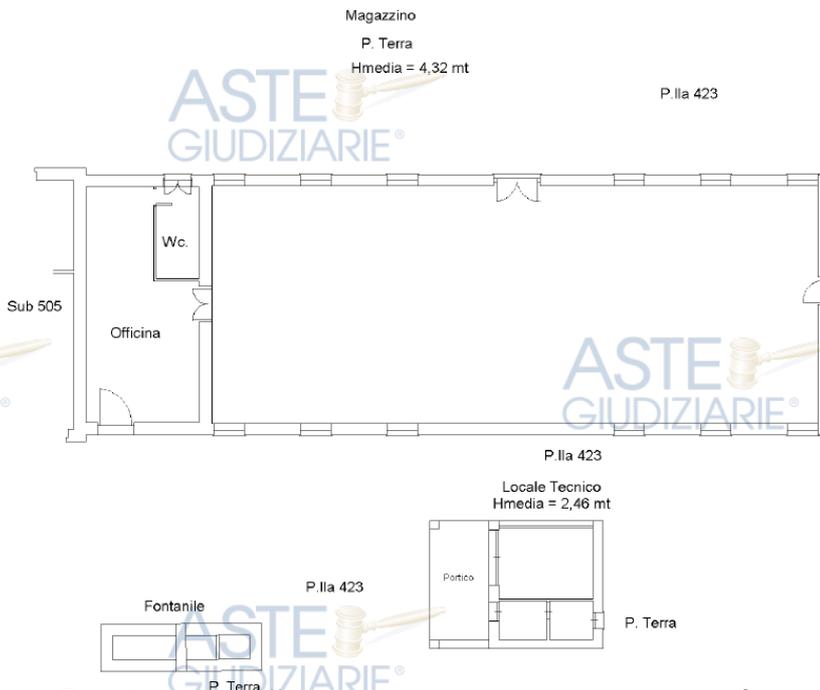
teda n. 1      Scala 1:200

c. Sull'elaborato planimetrico del 01/07/2020 il deposito è identificato alla part. 95 sub. 501 e sulla medesima planimetria sono rappresentati anche fontanile e locale tecnico senza specifici sub. identificativi.

d. Dalla visura storica si individua un bene part. 420 sub. 501 di mq 399 riconducibile ai mq rilevati durante il sopralluogo proprio nel locale deposito; con la stessa visura vengono individuate anche le particelle e sub. a fianco indicate (che identificavano nel tempo il deposito).

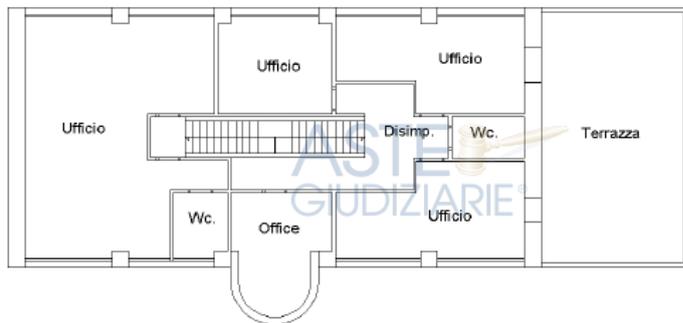
### Piano primo-h media 3,37 m

– Modifica di parte della copertura a tetto del piano terra con realizzazione di un terrazzo praticabile, di dimensioni pari a circa mt 4.90 x 8.70, avente accesso dal piano primo;

– Modifiche delle tramezzature interne con diversa distribuzione degli ambienti ad uso ufficio;

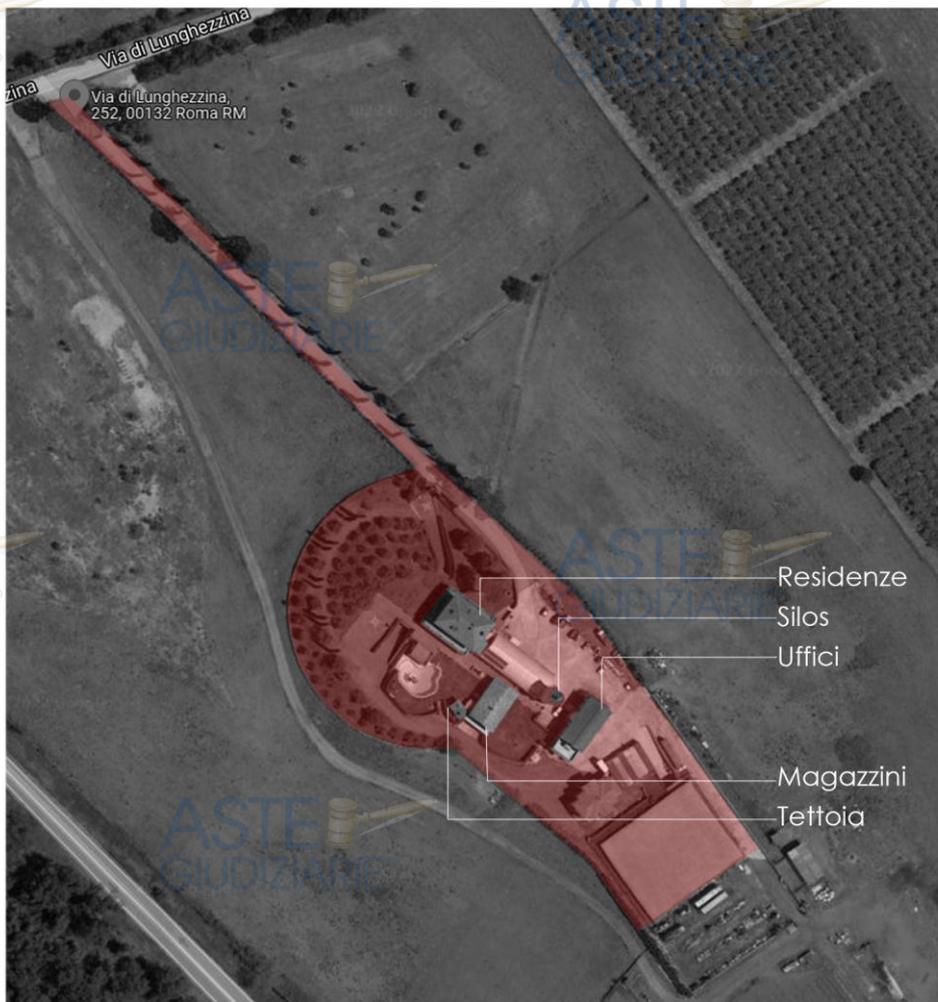
L'immobile in oggetto insiste in un'area di pertinenza comune funzionale a raggiungere tutti gli altri immobili, comprese le abitazioni, gli uffici, i beni non oggetto di esecuzione acquisiti nel patrimonio di Roma Capitale. All'area su cui insistono i beni si aggiunge l'area di parcheggio e la strada privata a cui si accede da via di Lunghezza 252. L'area evidenziata presenta un perimetro non coincidente con quello della particella di riferimento.

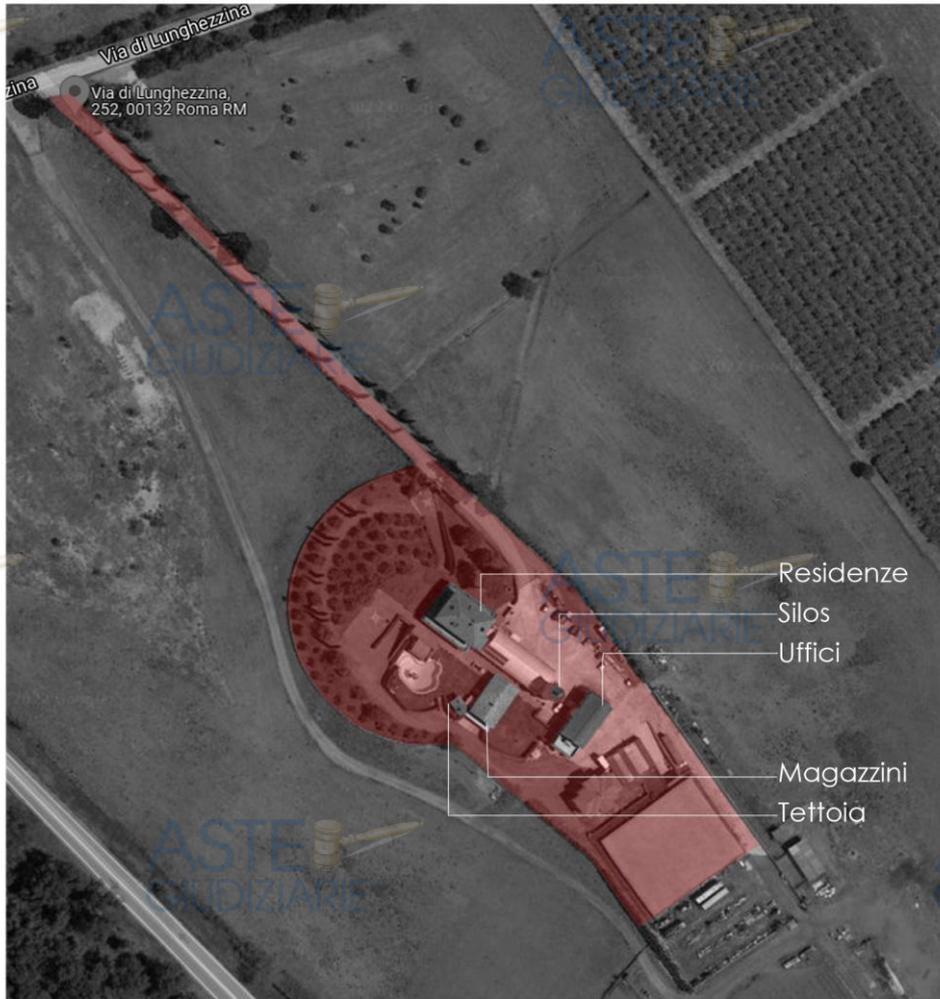
L'immobile in oggetto insiste in un'area di pertinenza comune funzionale a raggiungere tutti gli altri immobili, comprese le abitazioni, gli uffici, i beni non oggetto di esecuzione acquisiti nel patrimonio di Roma Capitale. All'area su cui insistono i beni si aggiunge l'area di parcheggio e la strada privata a cui si accede da via di Lunghezza 252. L'area evidenziata presenta un perimetro non coincidente con quello della particella di riferimento.

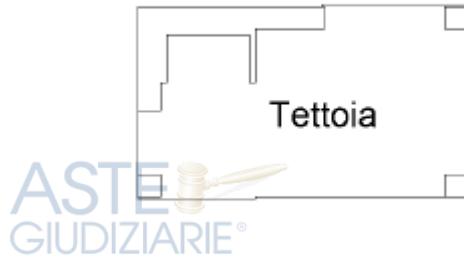
Al 30/09/2008 la planimetria risulta quella che segue (identificato al foglio 667, part. 96).

- È stato realizzato un ambiente unico destinato a forno, risulta essere stata modificata la volumetria in riduzione.

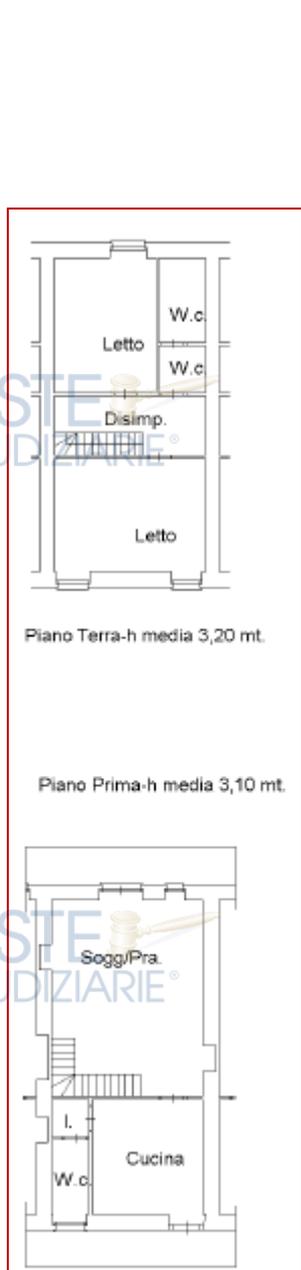
p. Terra  
h 2,70

Durante il sopralluogo è stata riscontrata una difformità nella porzione del garage a confine con la rampa, in particolare non è presente una serranda di accesso per autovetture ma una porta in legno ad uso esclusivo pedonale.

La planimetria del bene (all'atto di acquisto identificato con part. 419 sub. 2) al 04/05/2005 risulta essere quella a seguire.

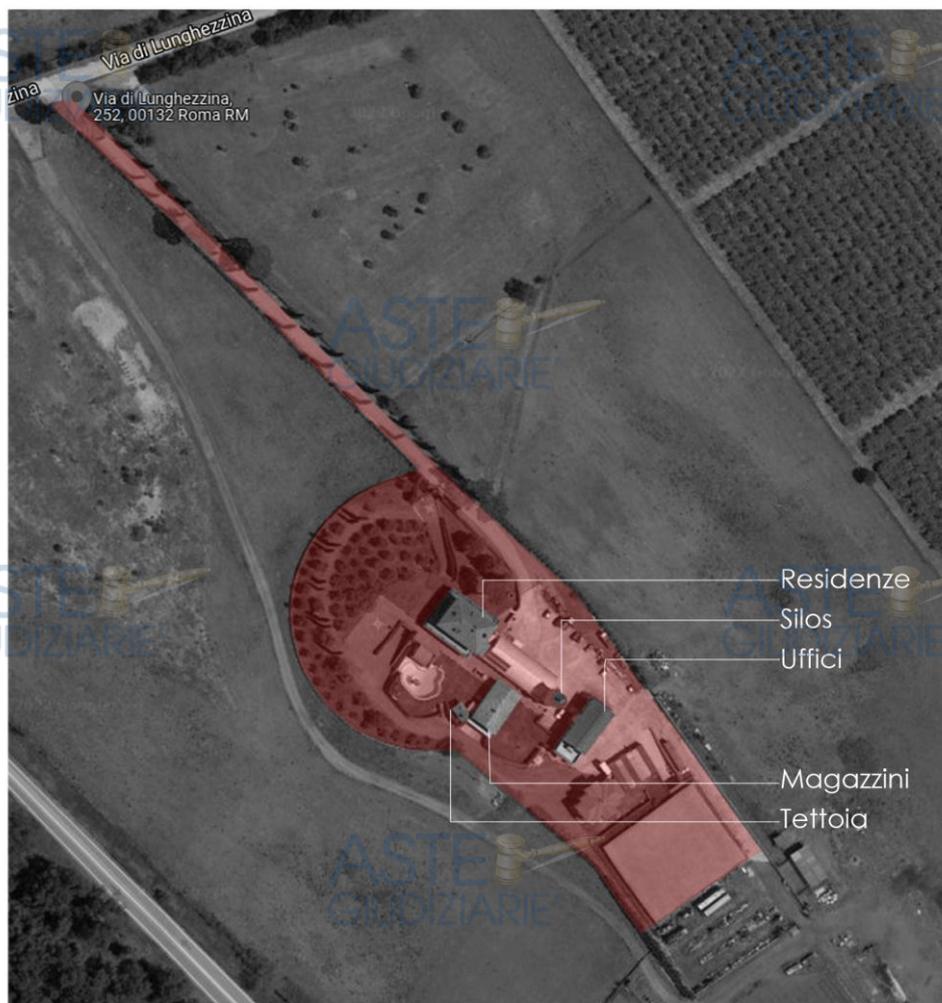
L'immobile in oggetto insiste in un'area di pertinenza comune funzionale a raggiungere tutti gli altri immobili, comprese le abitazioni, gli uffici, i beni non oggetto di esecuzione acquisiti nel patrimonio di Roma Capitale. All'area su cui insistono i beni si aggiunge l'area di parcheggio e la strada privata a cui si accede da via di Lunghezza 252. L'area evidenziata presenta un perimetro non coincidente con quello della particella di riferimento.

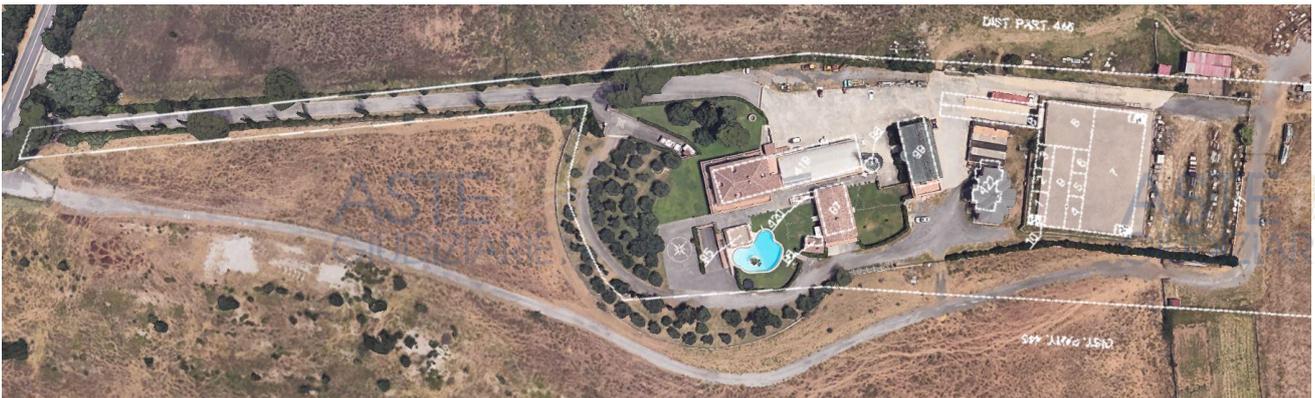
Sussiste corrispondenza tra lo stato dei luoghi e la planimetria catastale, ad eccezione di una porzione di confine: precisamente percorso il tratto di strada da via di Lunghezza si raggiunge la porzione più curva la quale è più ampia rispetto al confine della particella stessa. C'è quindi uno sconfinamento sulla particella 445, determinato da un confine materializzato, verificato ma non misurato (per una verifica puntuale è necessario un rilievo topografico specifico).

Dalla sovrapposizione del catastale (in bianco sull'immagine) è visibile la porzione alberata che occupa la particella 445. Tale sconfinamento è quantificato in circa 1320,00 mq.

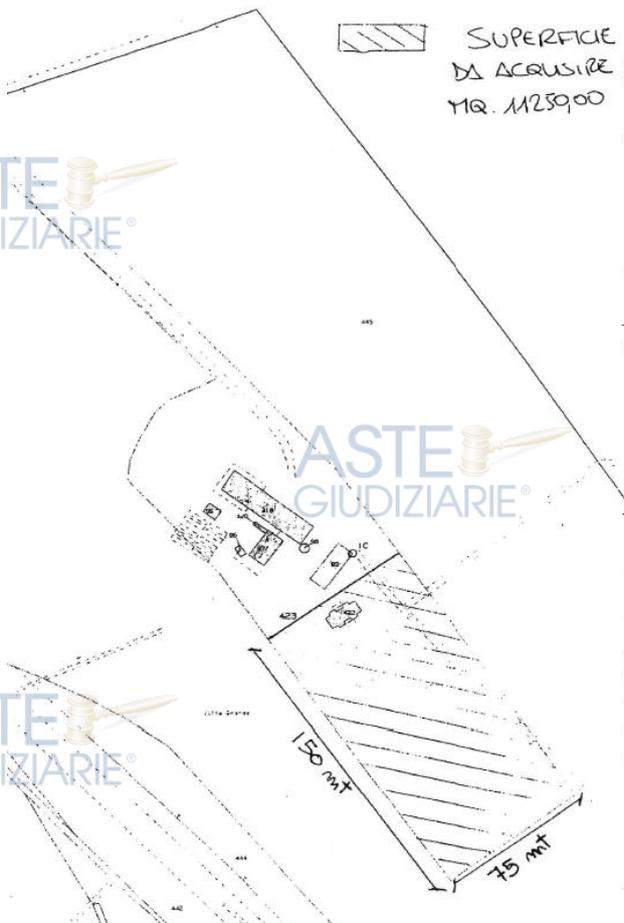
risulta che le opere abusive siano acquisite gratuitamente da Roma Capitale unitamente al terreno costituente l'area di sedime su cui le opere insistono e quella circostante per mq 11250 come rappresentato. **Una porzione della part. 423 su cui sorgono i beni oggetto di perizia risulta acquisita da Roma Capitale e distinta al nuovo catasto terreni al foglio 667 part. 442.**

Si specifica che rispetto a quanto indicato sullo stralcio riportato, la superficie indicata sulla visura catastale della part. 442 non è di 11.250,00 mq ma di 16.348,00 mq.

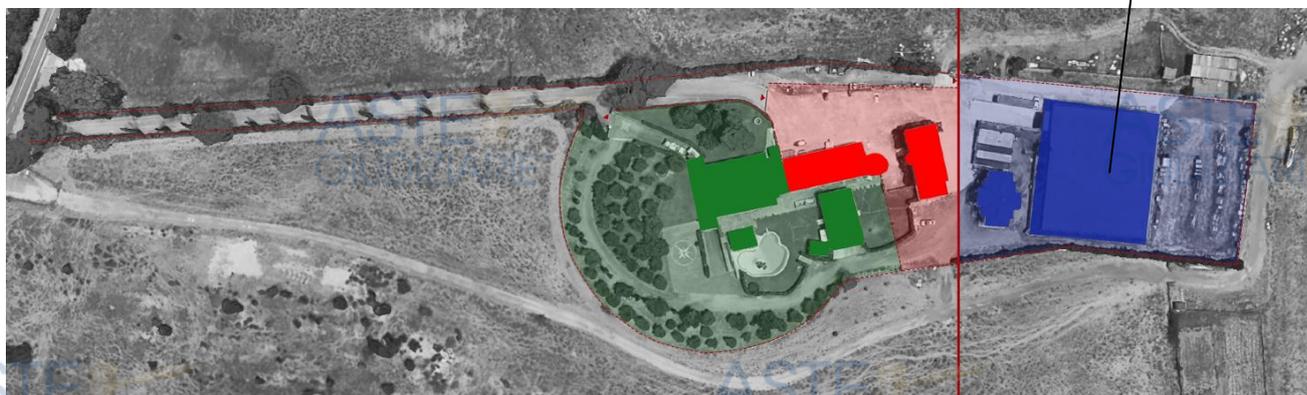
1. **LOTTO 1** Lotto parziale via di Lunghezza 252 (parte evidenziata in rosso)
  - a. Beni n. 1, 2-3,21 e parte del 24 (uffici, silos, deposito/vaccheria, parte del terreno)
2. **LOTTO 2** Lotto parziale via di Lunghezza 252 (parte evidenziata in verde)
  - a. Beni n. 4-5, 6, 7-8, 9-10, 11-12, 20, 22, 23, parte del 24 (Magazzino con garage, tettoia, abitazioni e garage, rampa, piscina e locale tecnico, fontanile, parte del terreno)
