## TRIBUNALE DI ROMA

Perizia dell'Esperto ex art. 568 c.p.c. Arch. Infante Pietro, nell'Esecuzione Immobiliare 239/2023 del R.G.E.

| <b>Bene N° 1</b> - Locale commerciale ubicato a Roma (RM) - Via Edoardo Scarfoglio n. 40/A, interno 1, P T ..... | 7 |
| <b>Bene N° 3</b> - Magazzino ubicato a Roma (RM) - Via Edoardo Scarfoglio n. 40/A, piano S1 ..... | 10 |

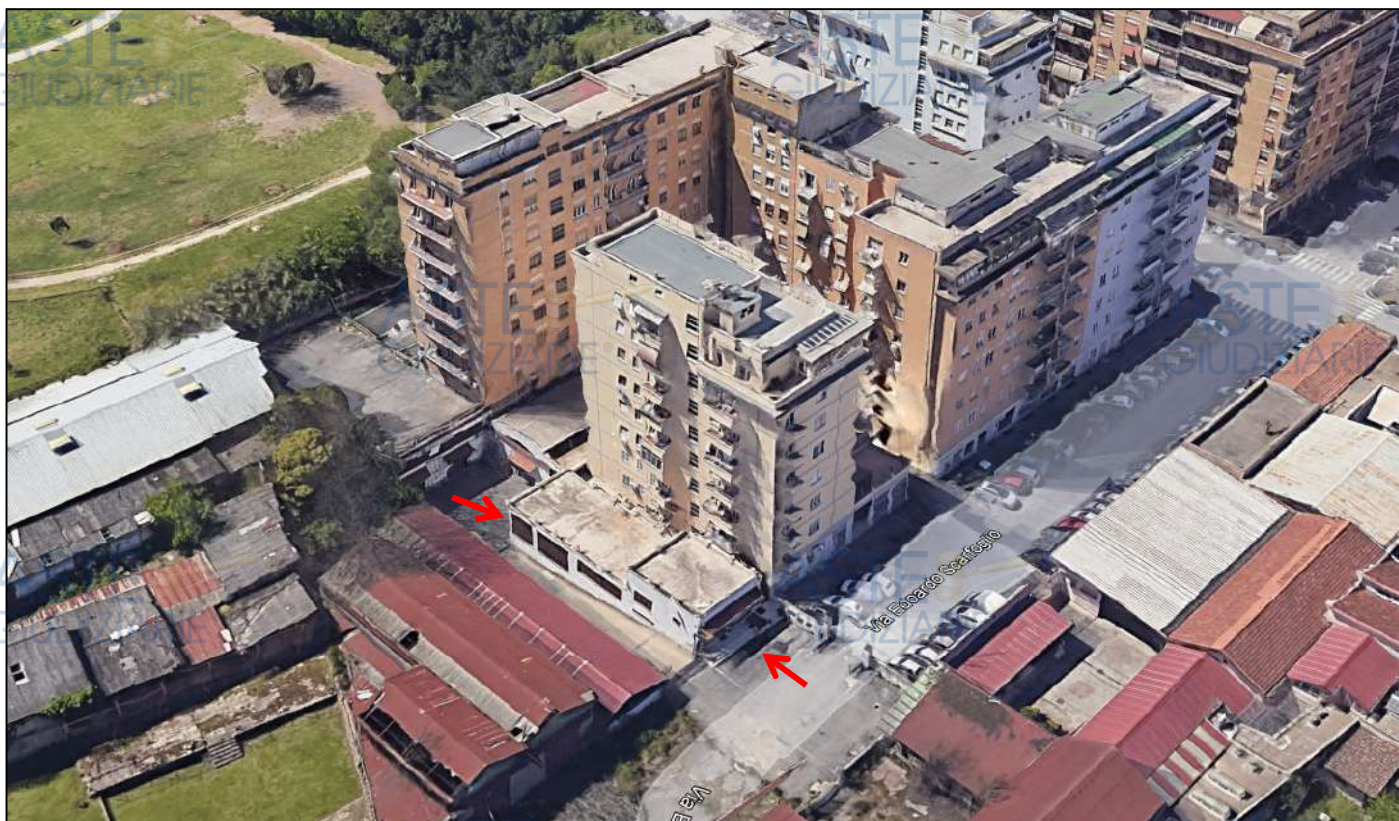
*Vista dell'accesso su Via Edoardo Scarfoglio n. 40/A*

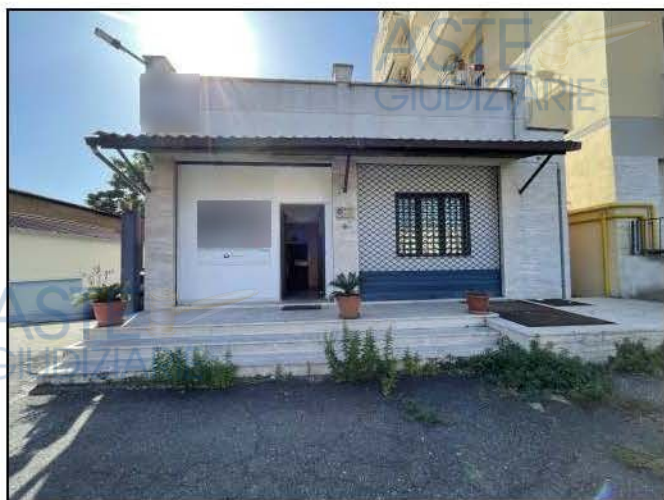
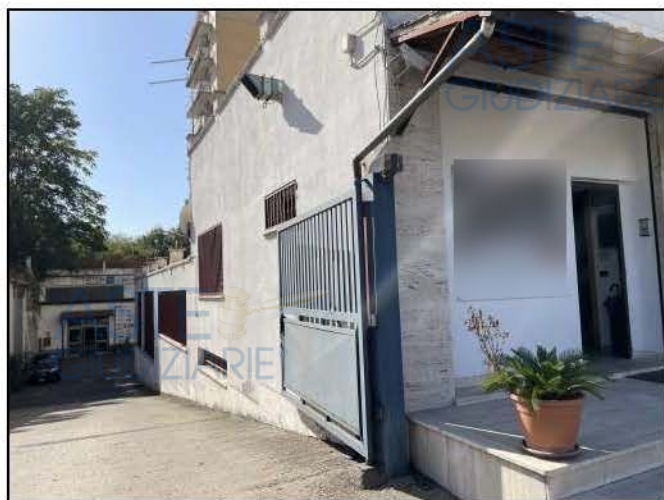
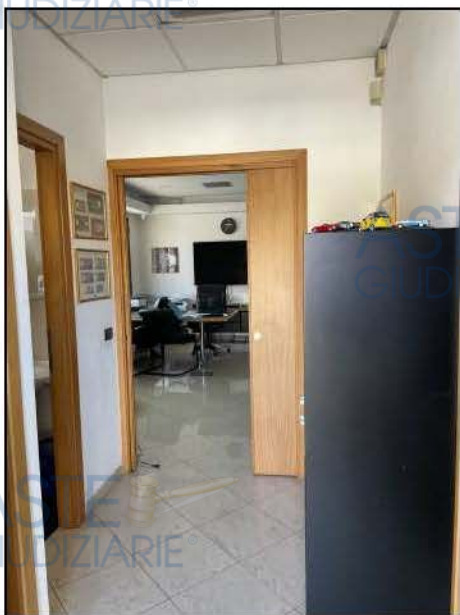
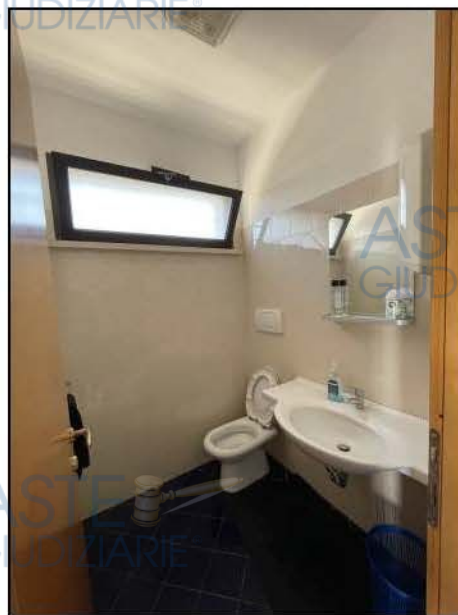
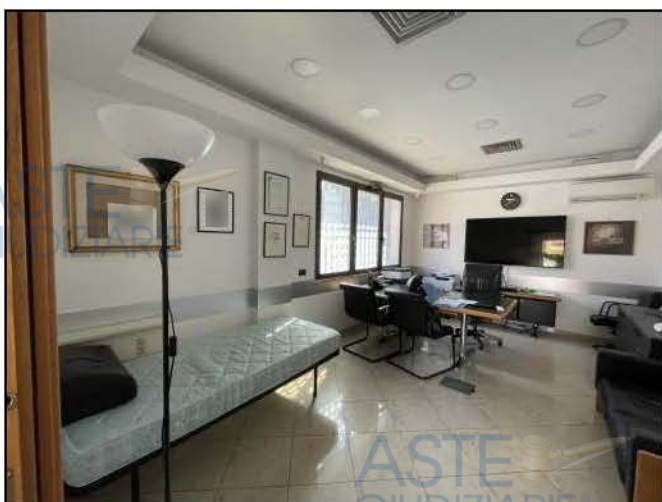
Il locale commerciale oggetto della presente procedura esecutiva, risulta internamente composto da ingresso, ufficio, bagno e scale in ferro di collegamento con il magazzino al piano S1 (bene 3).

Per quanto concerne lo stato di manutenzione l'immobile si presenta in buone condizioni di manutenzione e uso, attualmente utilizzato come ufficio.

I pavimenti sono in grés porcellanato in tutti gli ambienti, mentre il rivestimento del bagno è in ceramica; le pareti risultano tutte tinteggiate ed intonacate di bianco in discrete condizioni mentre i soffitti sono caratterizzati da controsoffitto a quadrotti di colore bianco e velette con faretti incassati. Gli infissi sono in pvc e presentano inferriate in materiale metallico; le porte interne in legno tamburato.

L'immobile è dotato di impianto di riscaldamento/raffrescamento tramite split a muro. Si precisa che non sono state esibite al sottoscritto le certificazioni degli impianti.

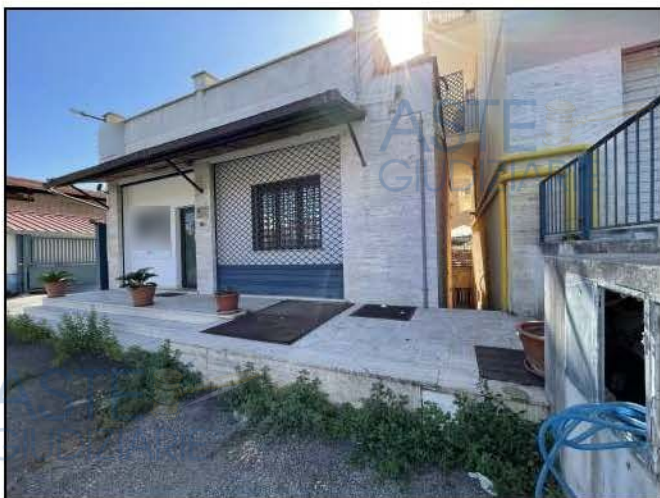
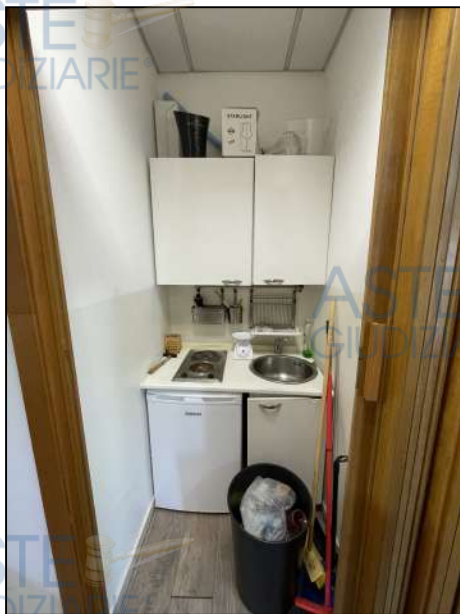
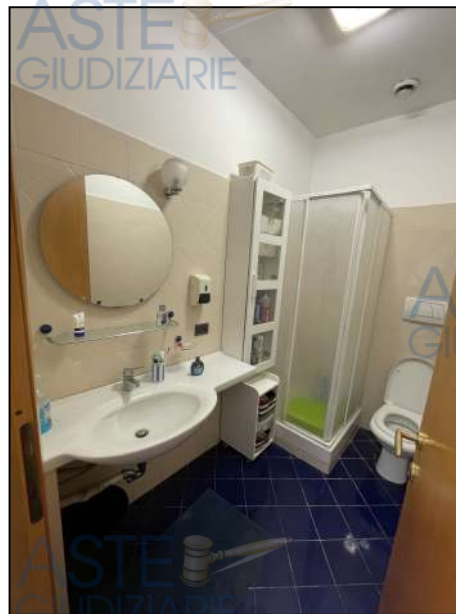
Il locale commerciale oggetto della presente procedura esecutiva, risulta internamente composto da: due uffici, bagno e angolo cottura.

Per quanto concerne lo stato di manutenzione l'immobile si presenta in buone condizioni di manutenzione e uso, attualmente utilizzato come ufficio.

I pavimenti sono in grés porcellanato in tutti gli ambienti, mentre il rivestimento del bagno è in ceramica; le pareti risultano tutte tinteggiate ed intonacate di bianco in discrete condizioni mentre i soffitti sono caratterizzati da controsoffitto a quadrotti di colore bianco e velette con faretti incassati. Gli infissi sono in pvc e presentano inferriate in materiale metallico; le porte interne in legno tamburato.

L'immobile è dotato di impianto di riscaldamento/raffrescamento tramite split a muro. Si precisa che non sono state esibite al sottoscritto le certificazioni degli impianti.

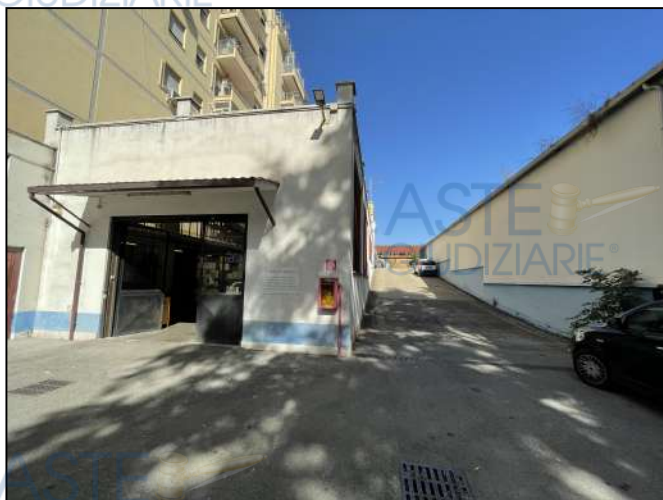
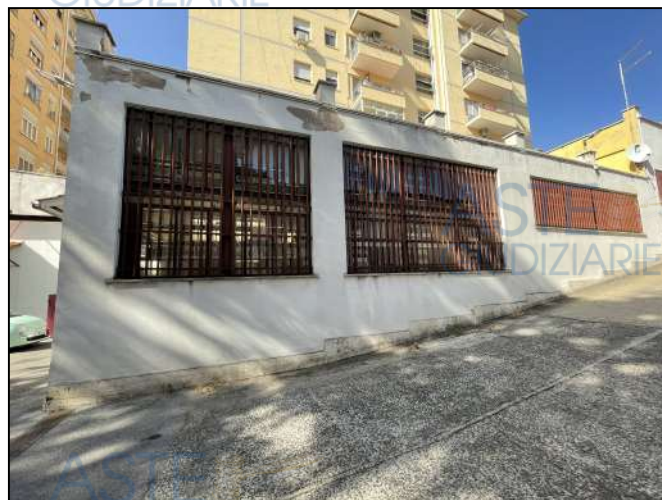
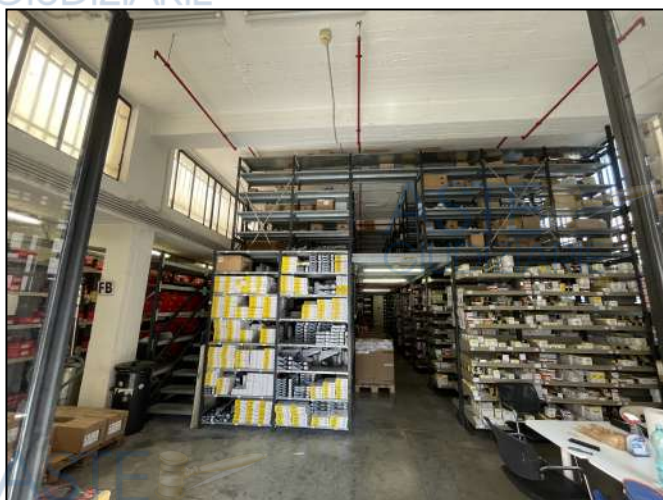
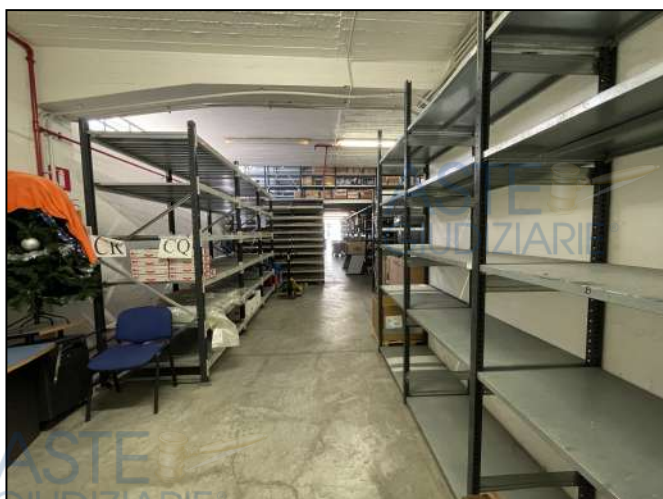
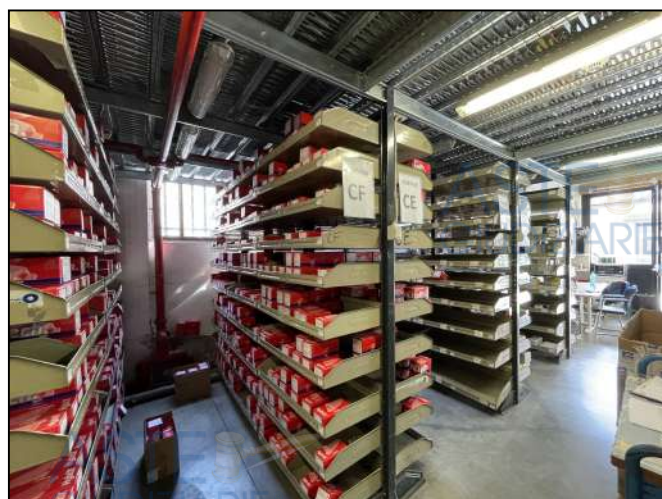
Il magazzino oggetto della presente procedura esecutiva, risulta internamente composto da: un'ampia area di stoccaggio materiali, antibagno, bagno, locale pompa antincendio e scala di collegamento con il piano sovrastante (bene 1).

Per quanto concerne lo stato di manutenzione l'immobile si presenta in discrete condizioni di manutenzione e uso, attualmente utilizzato come magazzino per lo stoccaggio di ricambi per auto.

I pavimenti sono in grés porcellanato nei servizi igienici e pavimentazione industriale nel resto della superficie, mentre il rivestimento del bagno è in ceramica; le pareti risultano tutte tinteggiate ed intonacate a grezzo di colore bianco in discrete condizioni mentre i soffitti presentano diverse altezze con max 4,70 al colmo. Gli infissi sono in pvc e presentano inferriate in materiale metallico; le porte interne in pvc.

Si precisa che non sono state esibite al sottoscritto le certificazioni degli impianti.

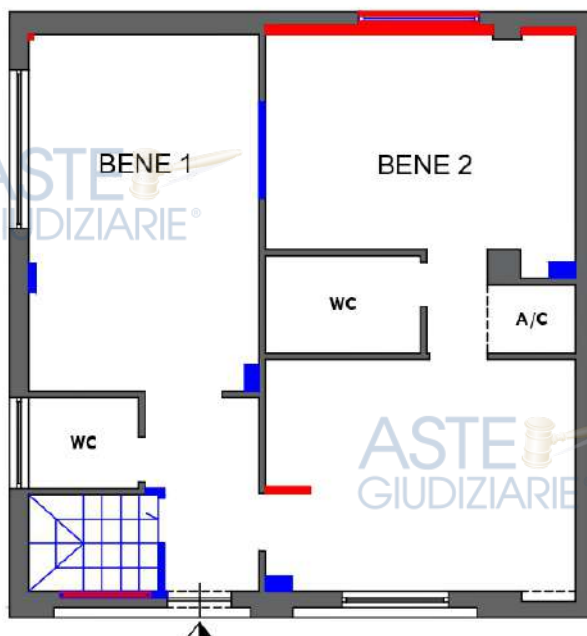
# PLANIMETRIA - DEMOLIZIONI E RICOSTRUZIONI

Via Edoardo Scarfoglio, 40/A - Piano T  
NEGOZIO

BENE 1 + BENE 2

DEMOLIZIONI

RICOSTRUZIONI
