TRIBUNALE DI ROMA

Perizia dell'Esperto ex art. 568 c.p.c. ing. Simone De Liberis, nell'Esecuzione Immobiliare 27/2024 del R.G.E. -
Giudice dott. Romolo Ciufolini.

BENE N° 1 - APPARTAMENTO UBICATO A ROMA (RM) - IN VIA ERNESTO BALDUCCI N. 40, PIANO T, 1°, 2° E S1.

BENE N° 2 - BOX-AUTO UBICATO A ROMA (RM) - IN VIA ERNESTO BALDUCCI N. 42, PIANO S1

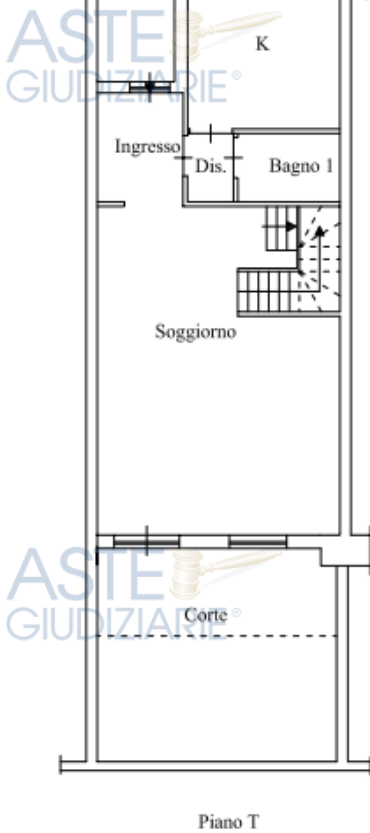
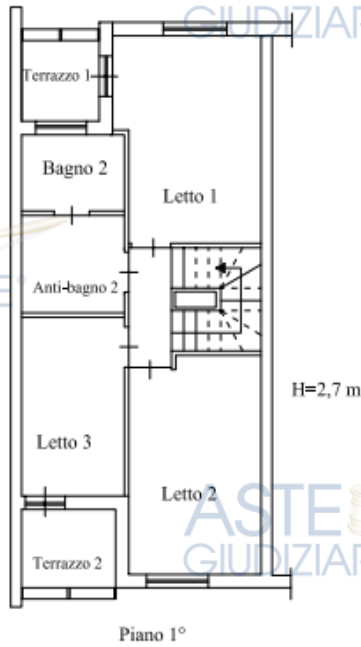
La planimetria catastale del 30/10/2003 non corrisponde con lo stato di fatto dell'immobile riscontrato durante il sopralluogo del 17/04/2025. Si vedano, qui di seguito riprodotti, sia lo stralcio planimetrico del rilievo effettuato nel bene pignorato, sia quello della predetta planimetria catastale del 2003.

In particolare, ho riscontrato che al primo piano dell'appartamento pignorato vi era una differente distribuzione interna dei vani rispetto a quanto rappresentato nella planimetria catastale (era stato realizzato tramite la costruzione di un tramezzo l'anti-bagno del bagno n. 2 ed era stato spostato il tramezzo di separazione tra camera da letto n. 1 e bagno n. 2).

Inoltre, la scala interna era difforme rispetto alla planimetria catastale (mancavano due scalini tra il piano terra ed il primo piano e il parapetto della scala al piano terra arrivava fino all'ultimo gradino invece che al penultimo).

Poi, relativamente al piano sottotetto (2° piano) era stata oggetto di cambio d'uso: da lavatoio/stenditoio era diventata abitazione (con la realizzazione di un bagno e di una camera da letto e di due ripostigli). Inoltre, la sua superficie utile calpestabile era stata ampliata rispetto a quella rappresentata nella planimetria catastale, e ciò proprio per realizzare il predetto bagno e i due ripostigli (nella planimetria di rilievo le superfici aggiunte sono state campite con un retino).

Anche la porzione di appartamento situata al piano terra era stata oggetto di cambio d'uso: la cantina era diventata un vano ad uso abitativo e l'adiacente intercapedine era diventata un vano ad uso lavatoio (vi era per esempio una lavatrice).

Da ultimo, nella corte esterna opposta a via Balducci era stata realizzata una tettoia con struttura in legno.
