**RELAZIONE DI CONSULENZA TECNICA  
DETERMINAZIONE DEI BENI PIGNORATI**

Perizia dell'Esperto ex art. 568 c.p.c. Arch. Caminiti Ugo, nell'Esecuzione Immobiliare 351/2022 del R.G.E.

- **Bene N° 1** - Appartamento ubicato a Roma (RM) - via della Lupa 22, piano 4

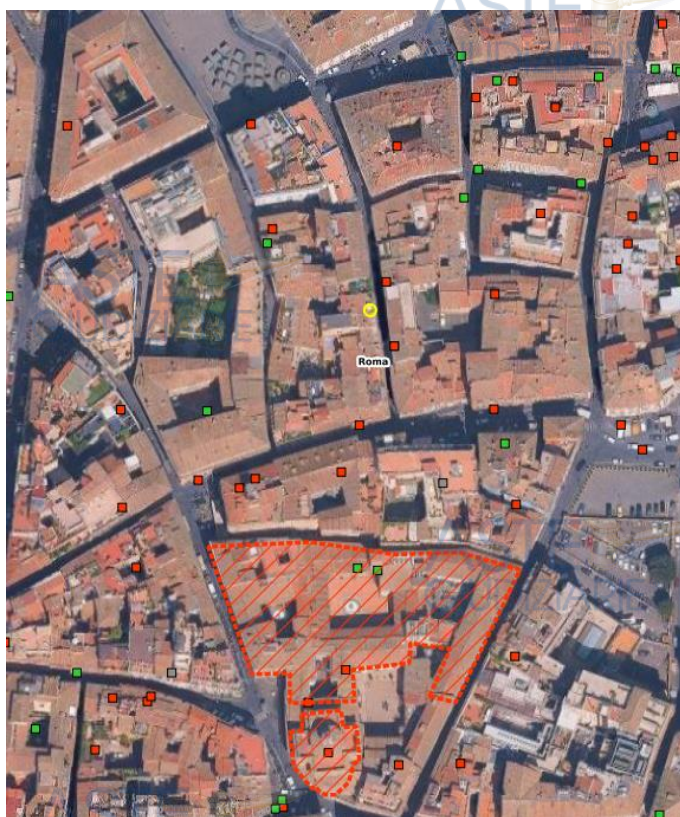
Come visibile dall'immagine a seguire – estrapolata dal portale [vincoliinrete.beniculturali.it](http://vincoliinrete.beniculturali.it) – il bene (identificato con cerchio giallo) fa parte dei beni che rientrano nel perimetro del Centro storico vincolato UNESCO, ma puntualmente, per l'edificio di cui fa parte il bene oggetto di perizia, non c'è evidenza di vincolo diretto, come visibile dall'immagine a seguire.

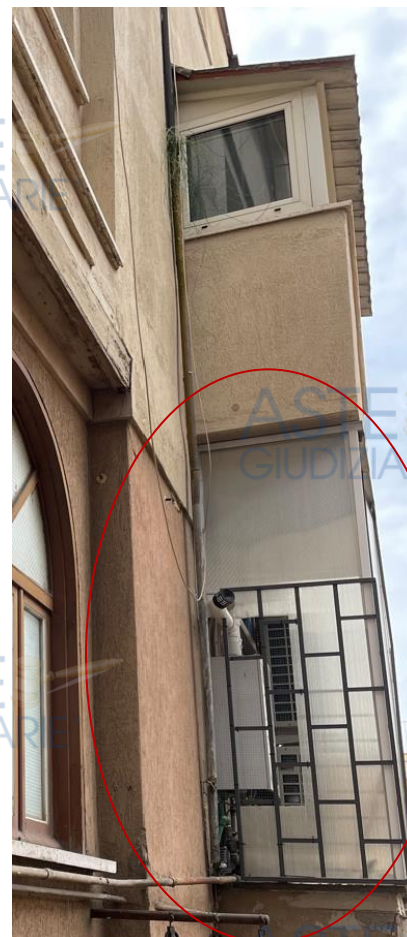
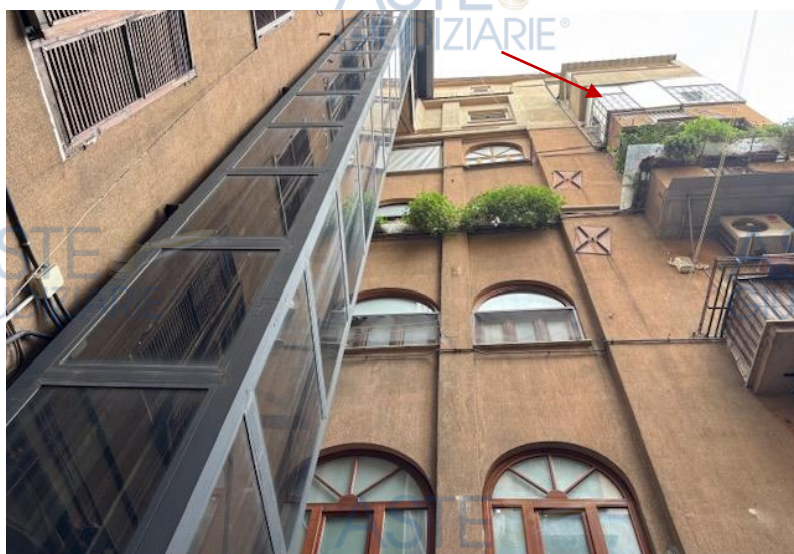
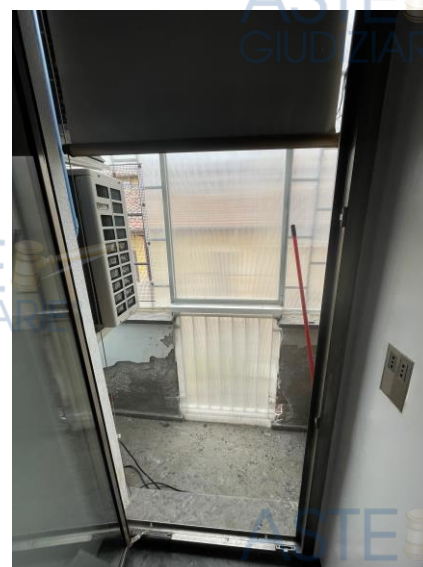
Si specifica che se fosse stato rilevato quanto realizzato al balcone del piano superiore (visibile nell'immagine a fianco) sarebbe stata considerata la trasformazione in veranda.

Seguono altre immagini illustrative della natura dell'intervento.

Nel corso del sopralluogo effettuato presso l'unità immobiliare oggetto di verifica, sono state rilevate alcune difformità edilizie rispetto allo stato autorizzato risultante dall'ultima DIA depositata presso l'Amministrazione competente. Le **difformità** individuate **interessano porzioni di muratura principale**, in parte riconducibili a elementi portanti dell'edificio. In particolare: sono stati rilevati varchi ampliati o modificati rispetto alla configurazione assentita; non è stato possibile accertare le modalità esecutive delle opere (demolizioni, cerchiature, rinforzi, architravi, piattabande, ecc.); non è stato possibile verificare l'eventuale presenza di interventi strutturali o di opere di sostegno dei carichi. Tali limitazioni derivano dal fatto che le zone interessate risultano parzialmente o totalmente non visibili, poiché occultate da arredi fissi o mobili, impedendo un'ispezione diretta e completa. Considerata l'impossibilità di verificare la natura e l'estensione delle opere eseguite, nonché l'eventuale coinvolgimento di elementi strutturali, si evidenzia che:

- non è possibile stabilire con certezza se siano state adottate soluzioni tecniche idonee a garantire la sicurezza statica dei varchi modificati;
- non è possibile accertare la presenza di cerchiature metalliche, rinforzi in c.a., architravi o altre opere strutturali necessarie;
- eventuali interventi non conformi potrebbero richiedere demolizioni, ripristini murari, nuove cerchiature certificate, nonché aggiornamenti progettuali e depositi presso gli enti competenti.
