TRIBUNALE DI ROMA

Perizia dell'Esperto ex art. 568 c.p.c. Geom. Marcelli Marco, nell'Esecuzione Immobiliare R.G.E. 425/2024

- **Bene N° 1** - Appartamento ubicato a Roma (RM) - Vicolo del Monte delle Capre n. 126, interno 2, piano 1
- **Bene N° 2** - Box auto ubicato a Roma (RM) - Vicolo del Monte delle Capre n. 126, piano T

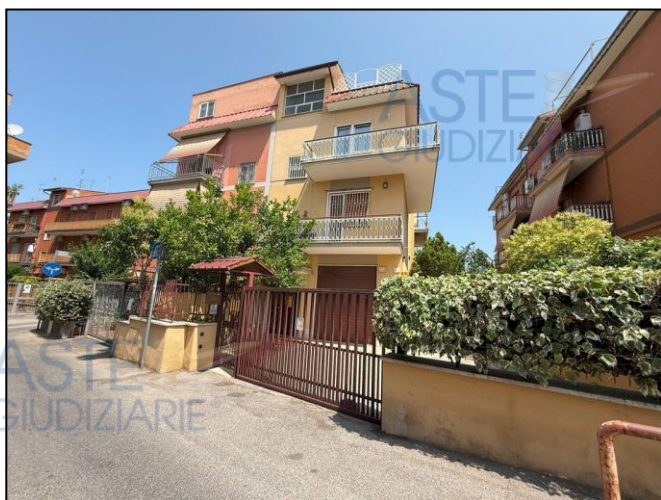
Il fabbricato presenta prospetti intonacati e tinteggiati, balconi aggettanti dotati di ringhiere metalliche e caratteristiche architettoniche riconducibili all'edilizia residenziale del quartiere; lo stato manutentivo esterno risulta complessivamente ordinario.

Vista dell'edificio su Vicolo del Monte delle Capre

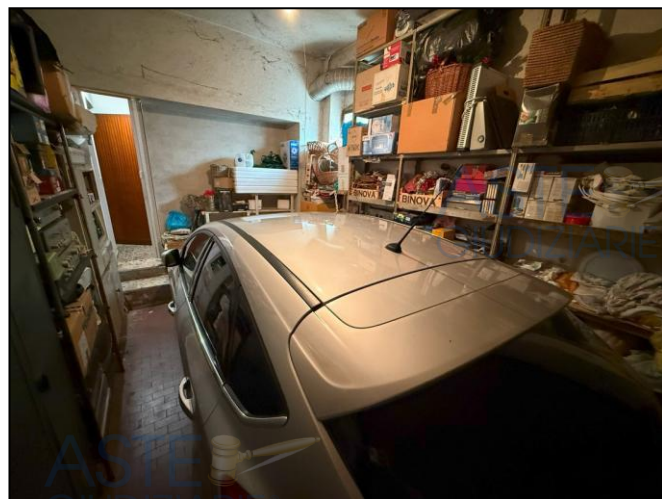
Internamente il locale si presenta come autorimessa con spazio destinato alla rimessa di un autoveicolo; nella parte retrostante, posta a quota leggermente rialzata rispetto al piano di calpestio dell'area di parcheggio, è presente un ulteriore spazio attualmente utilizzato come locale di deposito/ripostiglio, nel quale risulta collocata anche una postazione con scrivania. Le finiture e lo stato manutentivo risultano ordinari e coerenti con la destinazione d'uso del bene.

Box

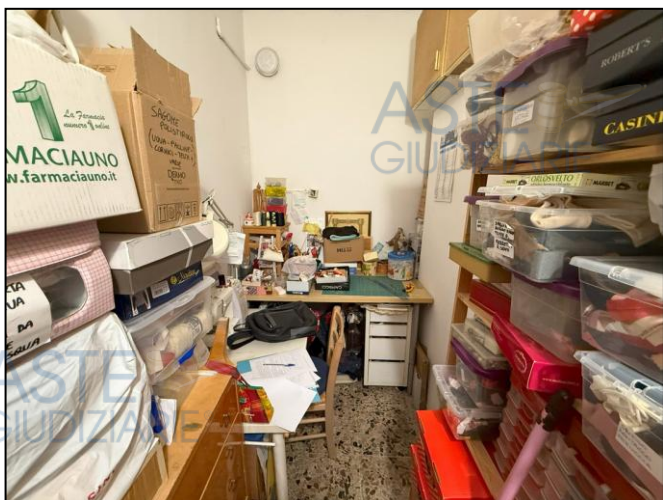
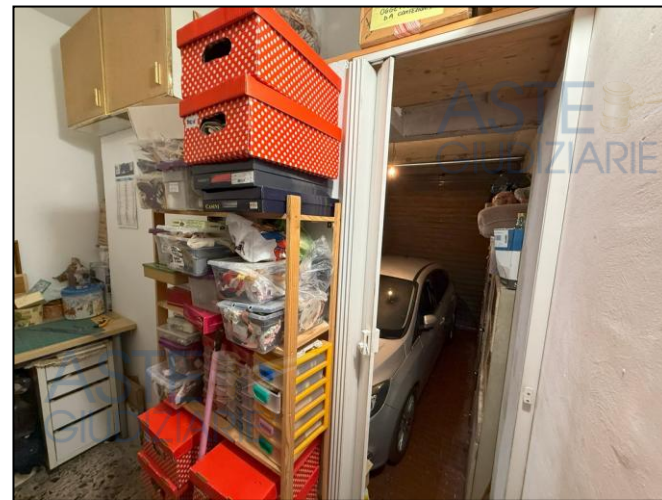
Ripostiglio
