TRIBUNALE DI ROMA

Perizia dell'Esperto ex art. 568 c.p.c. arch. Giovanni Carofei, nell'Esecuzione Immobiliare **461/2022** del R.G.E.

BENE N° 1 - APPARTAMENTO UBICATO A ROMA (RM) - VIA CASTELLANZA N. 53, SCALA U, INTERNO 1, PIANO T

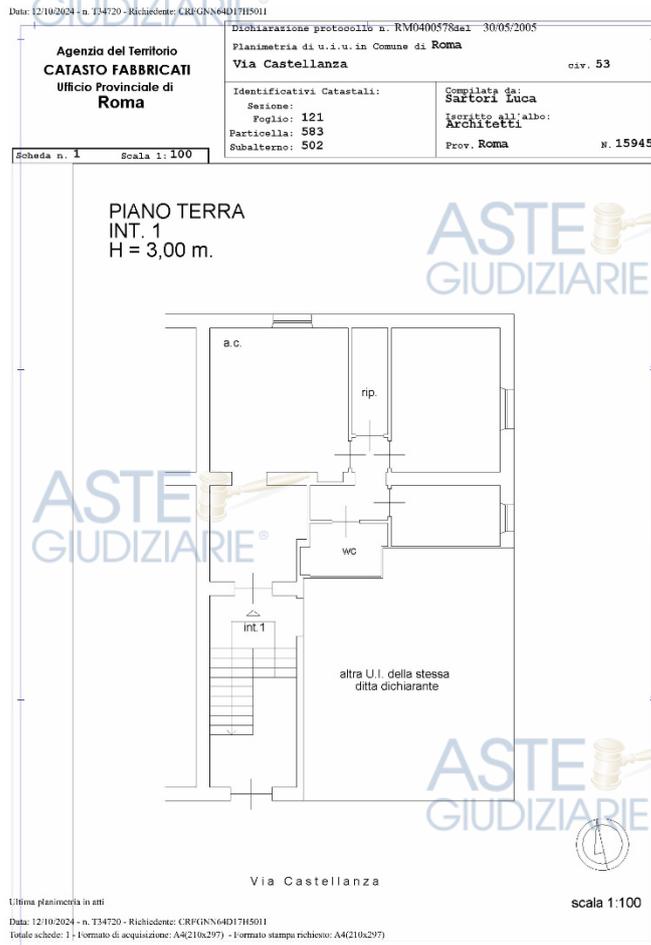
PIANTA CATASTALE APPARTAMENTO - SUB. 502

al momento del sopralluogo lo scrivente ha rilevato delle difformità distributive nel bagno e un ampliamento abusivo nel giardino, consistente in un manufatto muratura, in aderenza tra il locale cantina (nell'area giardinata) e il muro di confine con la vicina proprietà. (come meglio rappresentato nella pianta dello stato attuale).

L'abusare ha variato la distribuzione interna rispetto all'ultima pianta catastale in atti. Ha di fatto ampliato la zona giorno, traslando l'angolo cottura e la zona pranzo, nel manufatto realizzato abusivamente nel giardino, mentre il soggiorno allo stato attuale, prende il posto dell'originaria posizione della cucina.

Al momento del sopralluogo lo scrivente ha rilevato delle difformità distributive nel bagno e un ampliamento abusivo nel giardino, consistente nella realizzazione di un manufatto muratura, realizzato nella parte dell'area giardinata tra il locale cantina, il muro di confine con la vicina proprietà e con quella che delimita la proprietà pignorata. La copertura risulta a falda, rivestita in tegole con lo spiovente verso il giardino pertinenziale. Lungo il muro di confine con la cantina, nella parte alta, prima del soffitto, risulta realizzata una finestratura che va dalla parete di fondo fino alla porta vetrata di collegamento con il giardino. Il solaio dell'appartamento risulta a quota più alta di c.ca cm. 25 rispetto al giardino, dove, quest'ultimo, nella parte a ridosso della cantina, risulta a quota di cm 20 rispetto alla quota zero della restante parte dell'area giardinata pertinenziale. (Il tutto come meglio rappresentato nella pianta dello stato attuale). L'abuso realizzato nel giardino ha variato la distribuzione interna del cespite pignorato, rispetto all'ultima pianta catastale in atti. Ha di fatto ampliato l'appartamento accorpando l'abuso, traslando l'angolo cottura e la zona pranzo, nel manufatto realizzato abusivamente, mentre il soggiorno prende il posto dell'originaria posizione dell'angolo cottura.

La pianta catastale dell'abitazione p. T int. 1, sub. 502, risulta presentata in data 30/05/2005 (in occasione del frazionamento risultante all'U.O. Condoni), prima dell'acquisto da parte del debitore esecutato avvenuto il 27/07/2006. Successivamente in data 20/12/2013, con atto di cessione di diritti reali immobiliari e divisione, il debitore acquistava la cantina (sub. 508) e l'area urbana giardinata (sub. 507), come rappresentato nell'elaborato planimetrico catastale del 2013 effettuato per quella occasione, riscontrabile nella pagina precedente.

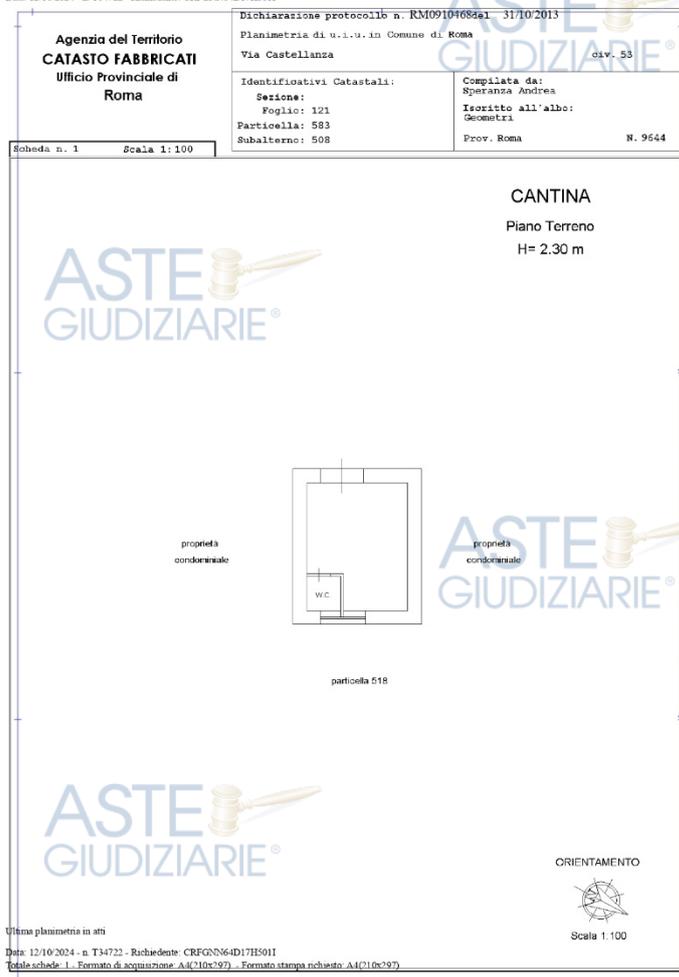
PIANTA CATASTALE CANTINA - SUB. 508

Il locale cantina, risulta corrispondente alla pianta catastale in atti.

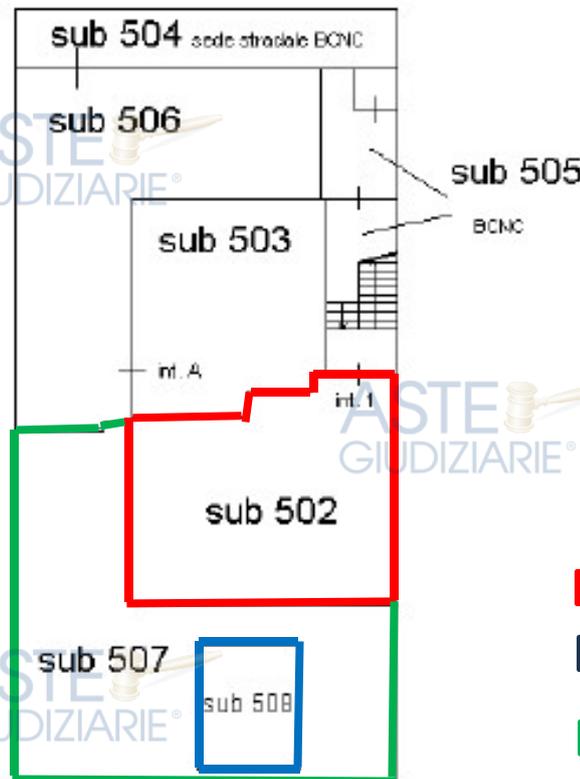
Elaborato planimetrico 2013

L'area giardinata (area urbana) risulta prevalentemente conforme all'elaborato planimetrico, ad eccezione di una parte tra la cantina e il muro di confine occupato da un manufatto realizzato abusivamente.

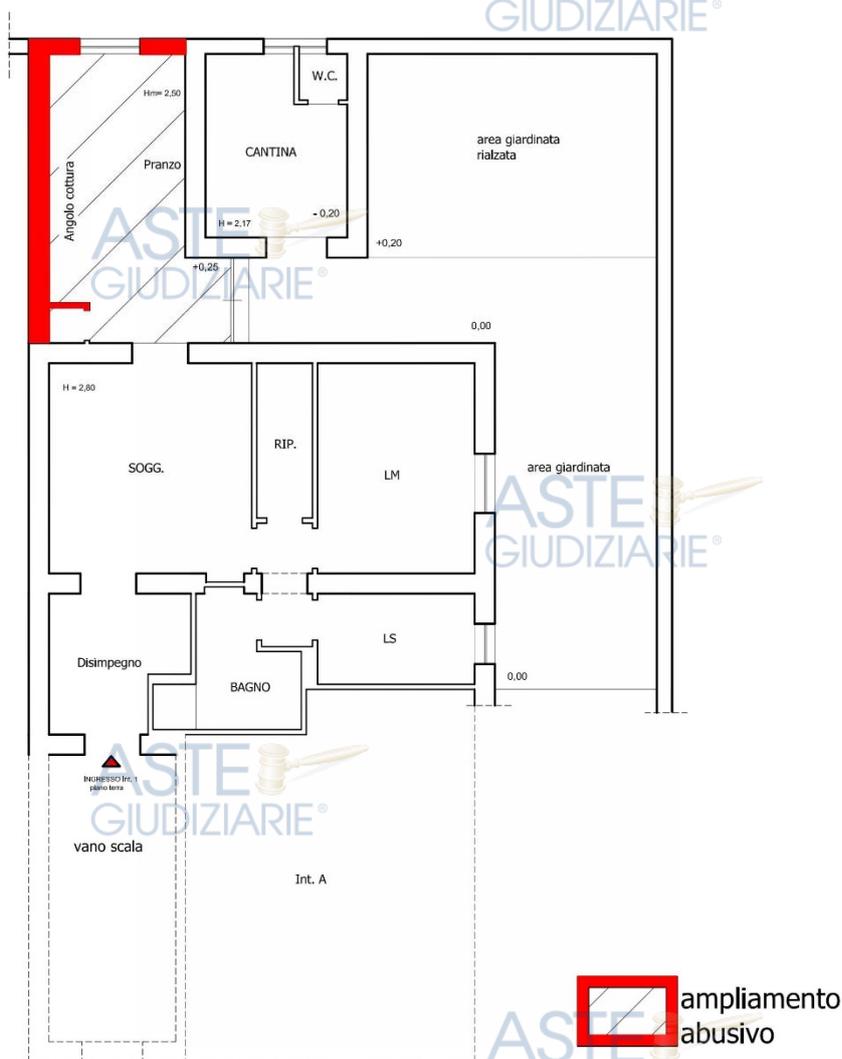
PIANTA STATO ATTUALE APPARTAMENTO

Al momento del sopralluogo lo scrivente ha rilevato difformità distributive interne nel bagno e un ampliamento abusivo all'esterno nel giardino. Quest'ultimo consistente nella realizzazione di un manufatto muratura, realizzato nella parte dell'area giardinata posta tra il locale cantina, il muro di confine con la vicina proprietà e con quella che delimita la proprietà pignorata. La copertura del manufatto risulta a falda, rivestita in tegole con lo spiovente verso il giardino pertinenziale al cespite pignorato. Lungo il muro di confine con la cantina e il manufatto abusivo, nella parte alta, risulta realizzato un taglio di luce finestrato, con sviluppo dalla parete di fondo fino alla porta vetrata di collegamento con il giardino. L'abuso realizzato nel giardino ha variato la distribuzione interna del cespite pignorato, rispetto all'ultima pianta catastale in atti, ampliandolo. L'angolo cottura e la zona pranzo, risultano attualmente posti nel manufatto realizzato abusivamente, mentre il soggiorno prende il posto dell'originaria posizione dell'angolo cottura.

Int. 1 - p. terra

1. Definizione delle istanze di condono edilizio attualmente pendenti per il frazionamento dell'appartamento int. 1 e per la cantina. Presentazione documentazione richiesta per rilascio N.O. Idraulico per l'appartamento (come da lettera in allegato).
2. Presentazione CILA in sanatoria (o tardiva) per le sole modifiche interne nel bagno
3. Certificato agibilità post concessione in sanatoria (costi detratti dal valore di stima alla voce deprezzamenti)
