Perizia dell'Esperto ex art. 568 c.p.c. Arch. Massimiliano Di Martino, nell'Esecuzione Immobiliare 479/2023 del RGE. Giudice dell'Esecuzione Dott.ssa Rosanna G. Bisceglie.

**Bene n. 1** – Quota di 1/1 del diritto di proprietà sull'unità immobiliare sita nel Comune di Roma, in Via di Porta Pinciana, 4, ubicata al primo piano della scala “A” e distinta con i numeri interni 2 e 3, attualmente identificata presso l'Agenzia delle Entrate – Ufficio Provinciale di Roma al foglio 471, particella 103, subalterno 54.

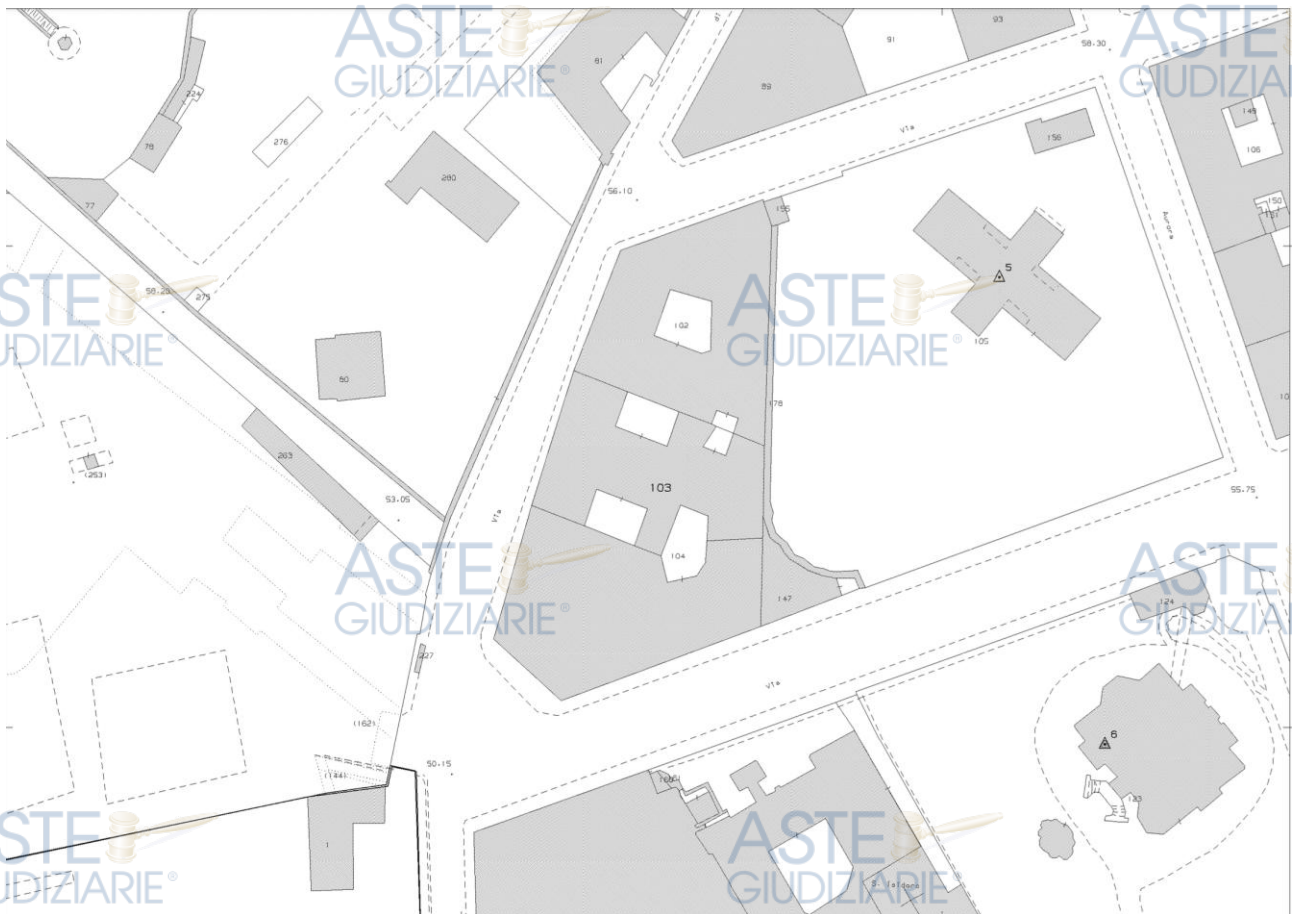
Stralcio dalle mappe catastali – foglio 471, particella 103 (non in scala)

Il fabbricato che ricomprende l'immobile in argomento meglio si evince dallo stralcio dalle mappe catastali che viene di seguito riportato.

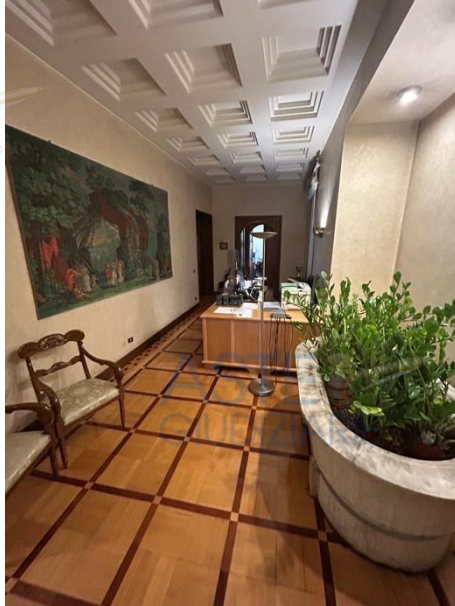
L'ingresso

Accedendo dalla porta ubicata sulla destra rispetto al senso di salita del corpo scala “A”, ci si trova nell’ingresso dell’immobile, sul quale esitano le porte di tre disimpegni e una camera c.d. “doppia”, poiché divisa dal limitrofo ambiente solamente da una porta scorrevole, a ridosso della quale è inoltre presente un’ampia libreria. Il primo dei tre corridoi serve altre tre camere e un bagno, mentre il secondo porta ad un’altra camera, ad un bagno e alla zona adibita a “sala riunioni”, da cui è accessibile un

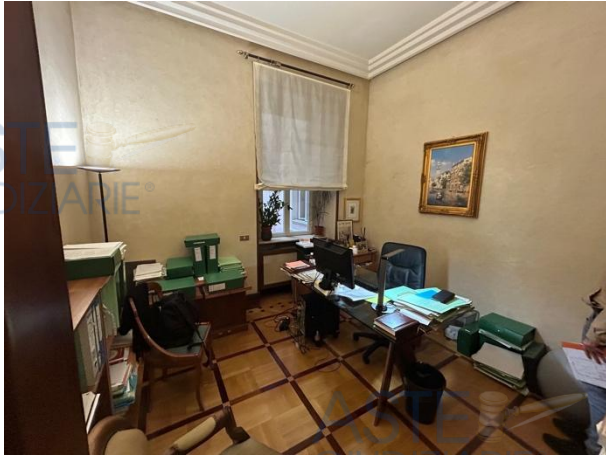
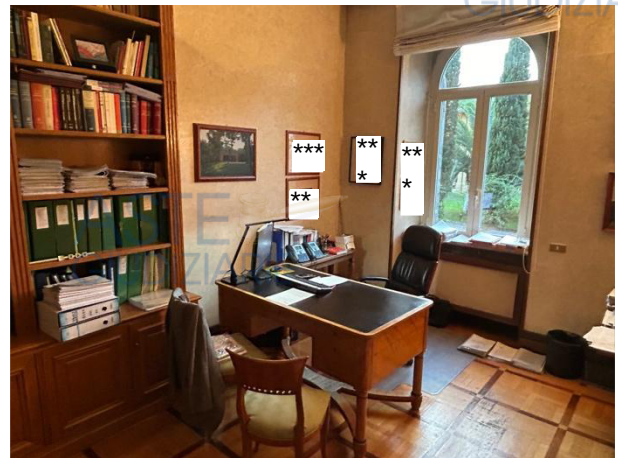
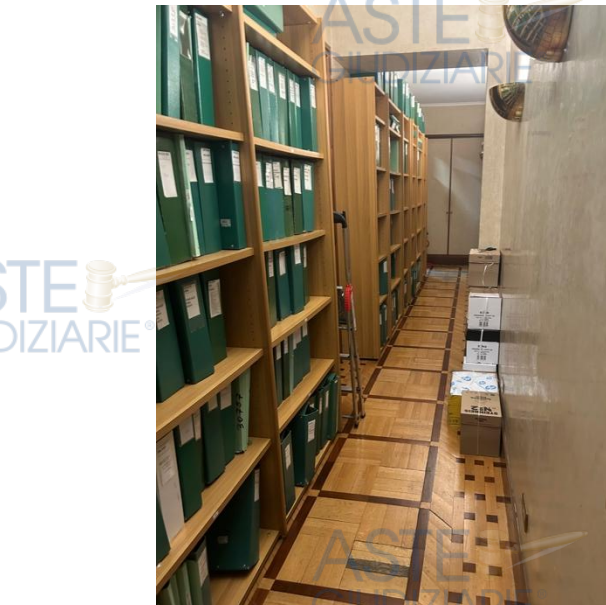
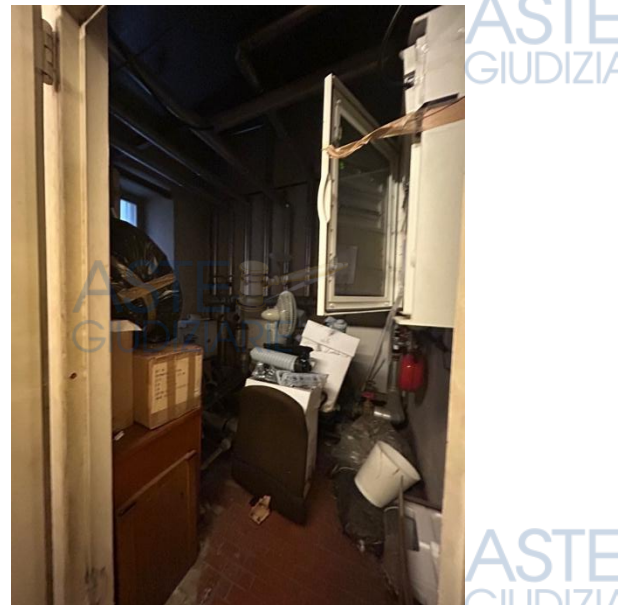
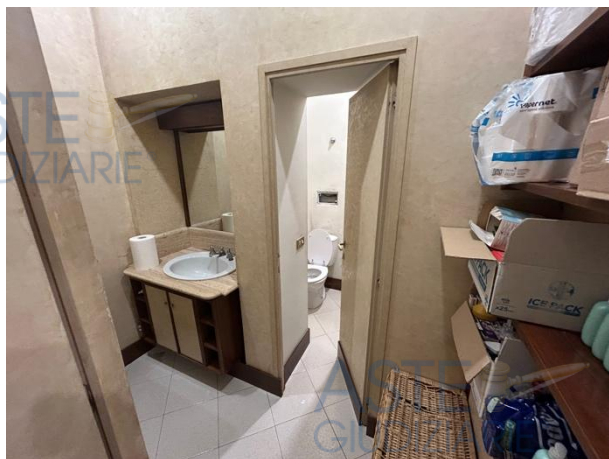
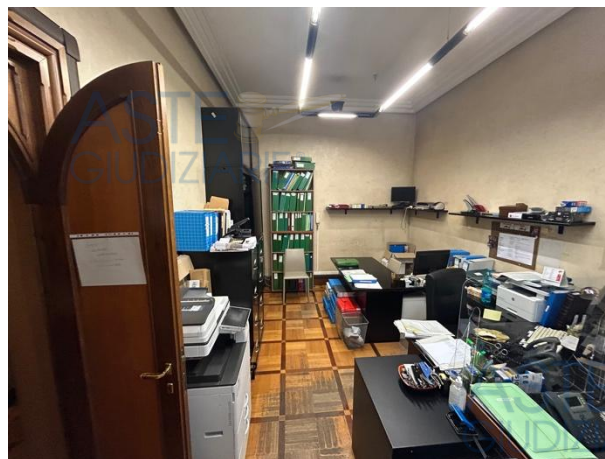
Alcune delle stanze presenti nella zona a destra rispetto all'ingresso e in prossimità del corpo scala “B”

ulteriore corridoio, il quale serve altre quattro camere, due che affacciano su Via di Porta Pinciana e due che affacciano sulla chiostrina interna, nonché un vano di cui si parlerà in seguito.

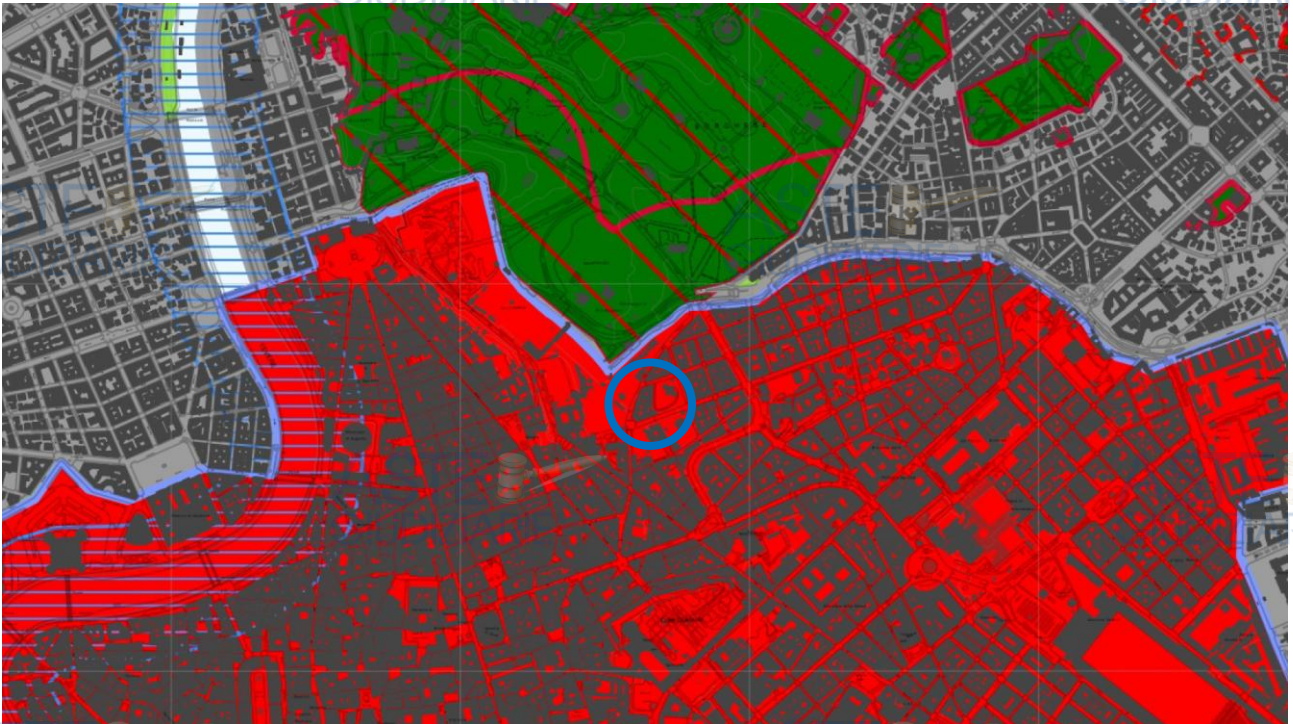
*PTPR Tav. A*

Inoltre, secondo gli strumenti urbanistici sovraordinati, l'edificio identificato presso l'Agenzia delle Entrate – Catasto dei Terreni di Roma al foglio 471, con il numero di particella 103, risulta interessato dal Piano Territoriale Paesistico Regionale, approvato con Delibera di Giunta Regionale n. 5/2021: PTPR Tav. A – Paesaggio dei centri e nuclei storici con relativa fascia di rispetto

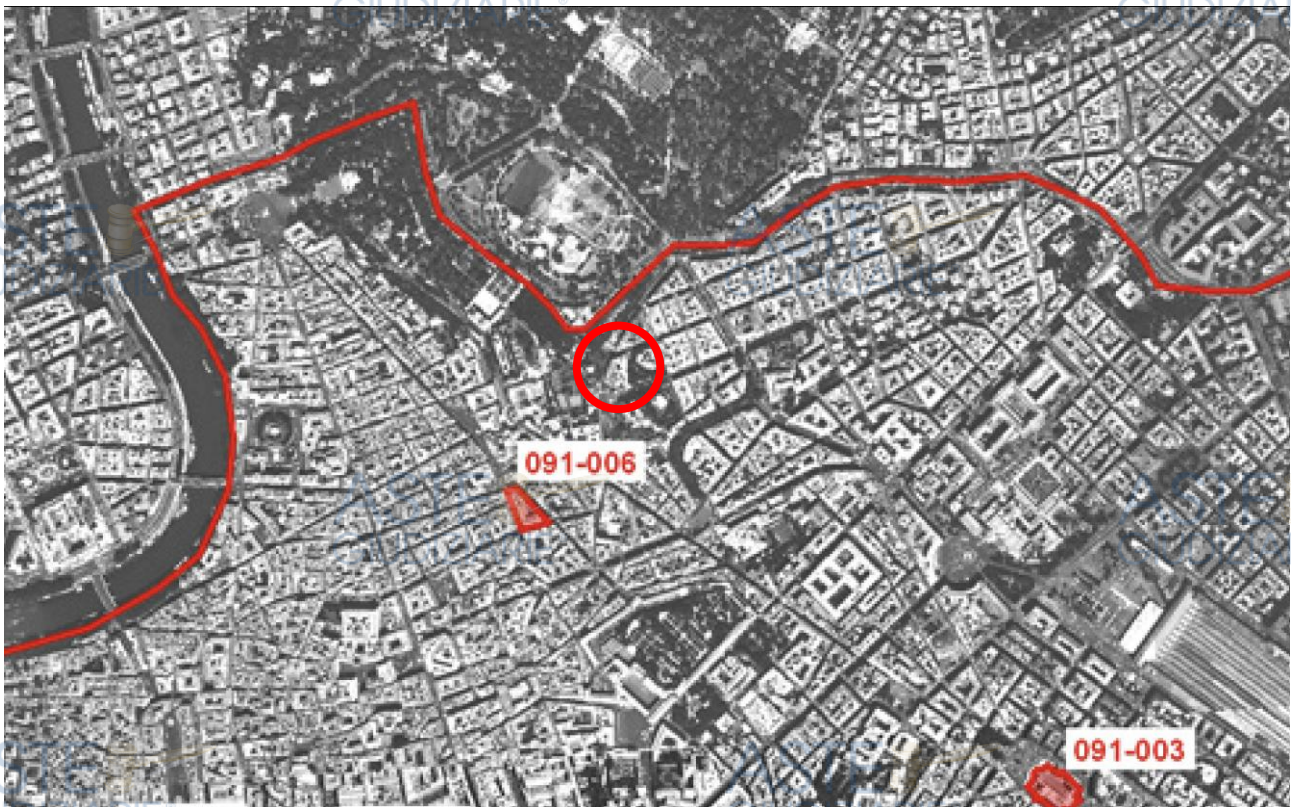
Perimetro UNESCO – Delibera 62/2016

L'immobile è inoltre ricompreso nel perimetro del patrimonio mondiale dell'UNESCO di cui al centro storico di Roma, di cui alla Delibera n. 62/2016 del Commissario Straordinario con i poteri della Giunta Capitolina, relativa alla “Gestione del Sito UNESCO Centro Storico di Roma, le proprietà extraterritoriali della Santa Sede nella città e San Paolo fuori le Mura”.

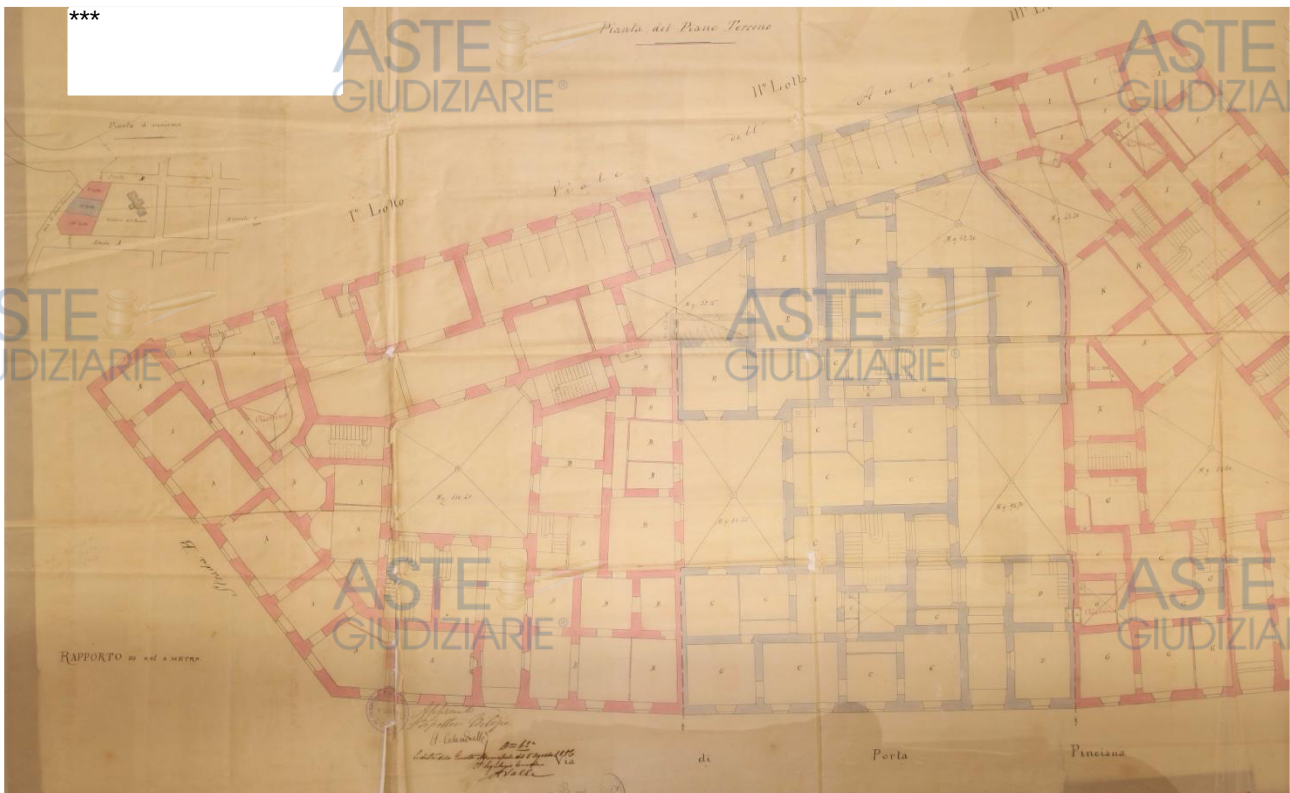
Elaborato grafico di cui al progetto n. 55717/1886

\*\*\* : detto elaborato grafico riguarda il solo piano terra, ma può essere considerato valido limitatamente alla struttura dell’edificio, che si ripete per tutti i piani poiché in muratura portante. Di seguito si riporta detto stralcio, nel quale l’edificio in argomento è retinato di colore grigio.

Ad ogni modo, lo stato dei luoghi come rappresentato nell’elaborato di cui sopra è stato interamente superato dalle opere realizzate in assenza di titolo e per le quali, nel 1986, è stata trasmessa, all’Ufficio Condono Edilizio, la domanda di sanatoria edilizia registrata al protocollo n. 86/134187: dalla presa visione del fascicolo, si relaziona quanto segue.
