TRIBUNALE DI ROMA

Perizia dell'esperto ex art. 568 c.p.c. Arch. Rossetti Andrea
nell'Esecuzione Immobiliare 491/2023 del R.G.E.

**ABITAZIONE IN VILLINO CON CORTE ESTERNA
LOCALE LEGNAIA E GARAGE
(LOTTO UNICO)**

ROMA, VIA ANTONIO MARIA COLINI NN. 70 - 72

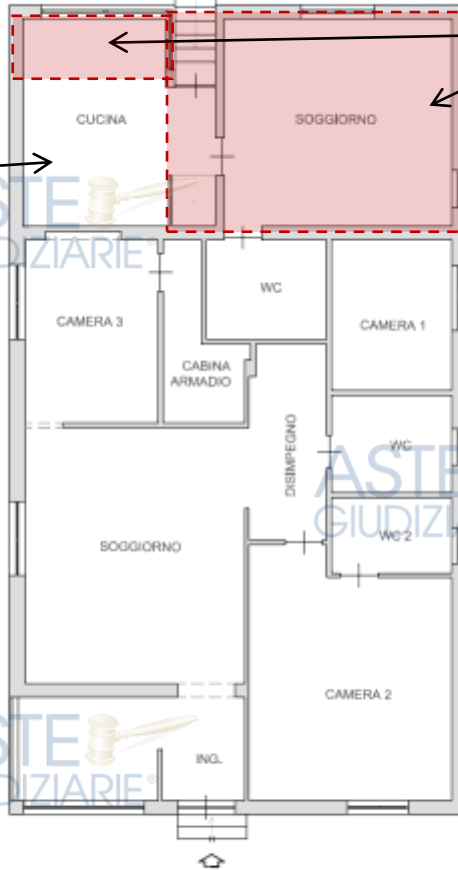
STATO DEI LUOGHI - VILLINO

ILLEGITTIMO
AMPLIAMENTO
VOLUMETRICO

VERANDA
TRASFORMATA
IN CUCINA

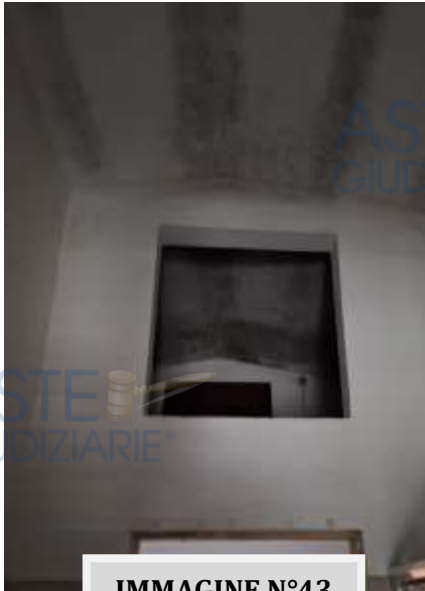
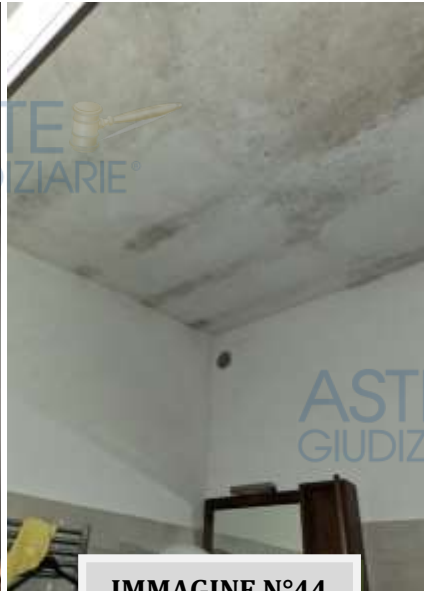
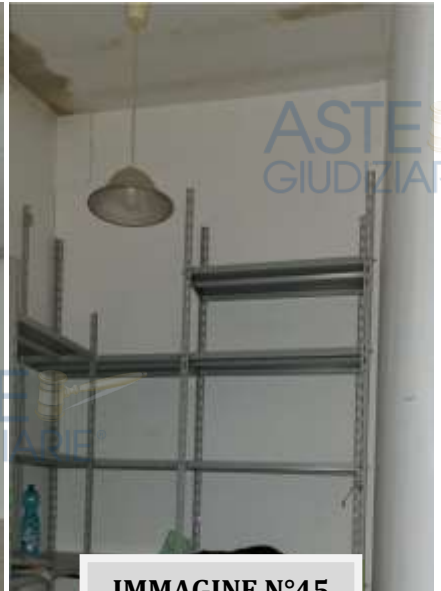
IMMAGINE N°43

Gli immobili si trovano in stato di abbandono e sono caratterizzati da un pessimo stato di conservazione e manutenzione.

Si precisa che sono presenti infiltrazioni di acqua piovana con consistenti tracce di umidità su porzioni di pareti e soffitti, con conseguenti fenomeni di degrado.
