# TRIBUNALE DI ROMA

Perizia dell'Esperto ex art. 568 c.p.c. Arch. Uttaro Eliana, nell'Esecuzione Immobiliare 507/2023 del R.G.E.

- **Bene N° 1** - Appartamento ubicato a Roma (RM) - Via Elio Chianesi 109, edificio U, scala B, interno A, piano S1 (Coord. Geografiche: Lat: 41,8 - Long: 12,448)

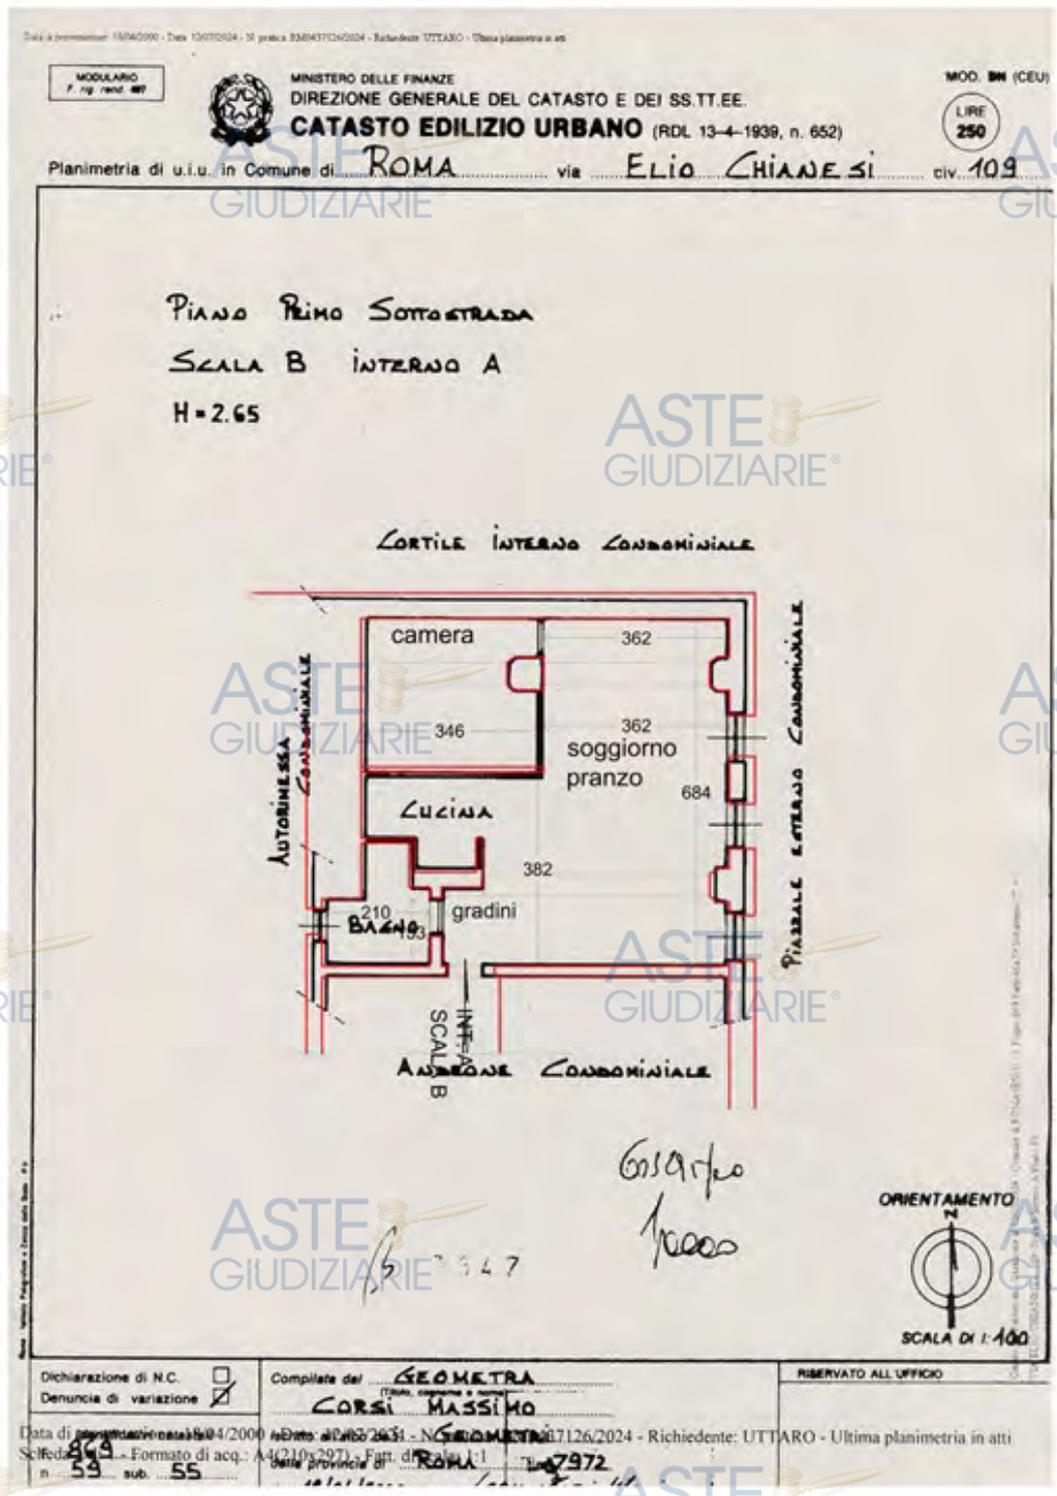
A1) Ultima planimetria in atti datata 18/04/2000

Sussiste corrispondenza tra lo stato dei luoghi e la planimetria catastale esistente nonché con quanto presente nell'atto di pignoramento.

**PIANO PRIMO SOTTOSTRADA**  
**SCALA B INTERNO A**  
**H=2.65**

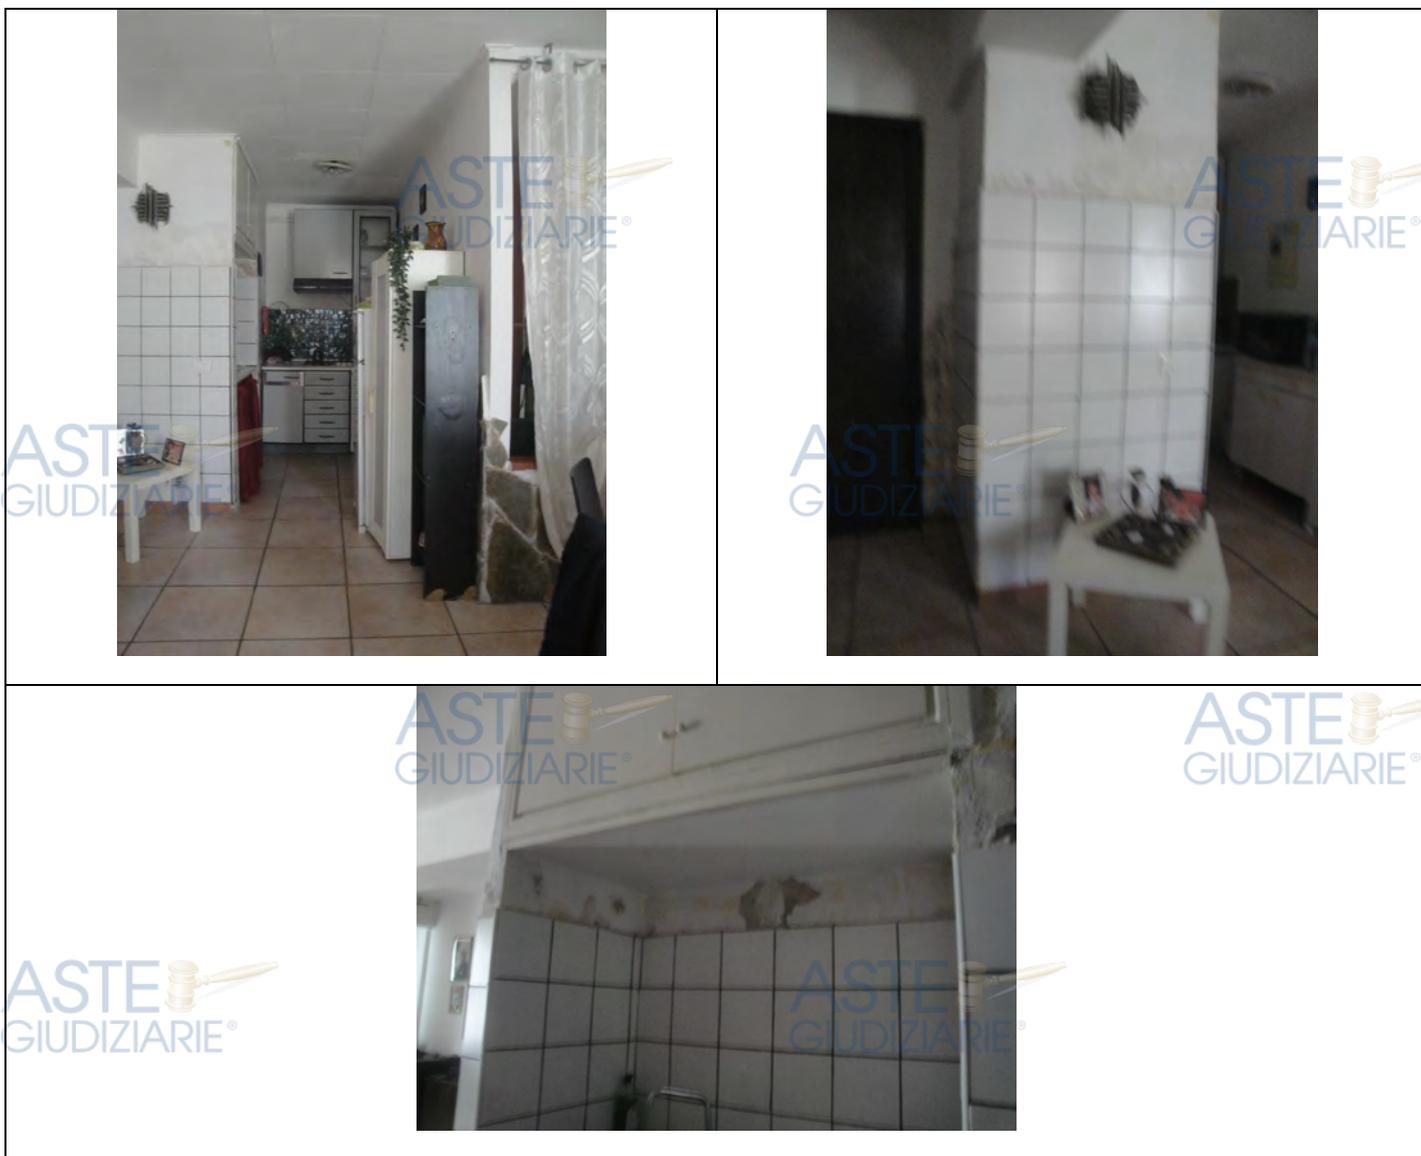
La porzione immobiliare, presenta tracce di umidità localizzate prevalentemente nella zona cottura, è in medio stato di manutenzione, necessitando del rifacimento totale degli impianti che evidenziano criticità, in particolare l'impianto a gas con bombola che alimenta la zona cottura della cucina e non conforme alla normativa vigente, l'impianto idrico e l'impianto termico.

*Inoltre la informo che allo stato attuale l'immobile in questione ha un danno dovuto alla rottura delle tubazioni del riscaldamento, danno non imputabile al condominio, io ho provveduto a far chiudere i tubi per evitare che si allagasse l'immobile; in precedenza vi è stato un altro danno sempre all'impianto di riscaldamento, ma in quel caso era generato dalla tubazione appartenente al condominio."* (Cfr. foto e pec in allegato n. 11)

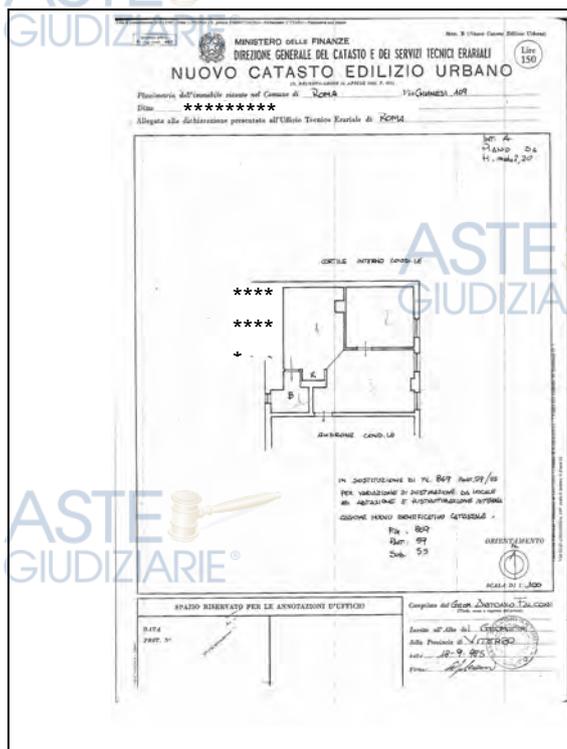
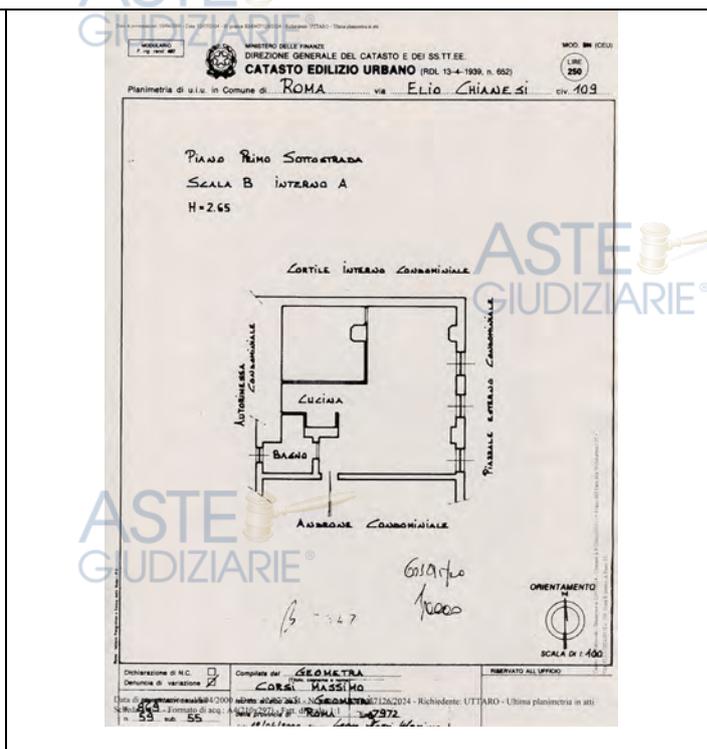
L'abitazione è parte di un immobile elevato su sette piani, oltre l'interrato destinato a cantine e autorimessa; l'edificio ha destinazione residenziale, fu costruito nei primi anni '70, con struttura costruttiva tipica del periodo, ovvero con travi e pilastri in cemento armato, paramenti in cortina, ampi balconi, muratura a cassetta. Il fabbricato è circondato da ampia corte in parte pavimentata con battuto di cemento, in parte finita con aiuole tenute a verde e siepi. Il piano terra dello stabile è caratterizzato dalla maglia evidente di caratteristici, quanto possenti, pilastri in cemento armato su cui si erge il primo piano.

L'abitazione oggetto della presente procedura esecutiva si trova al piano interrato, sottostante il piano pilotis nella parte posteriore del fabbricato, opposta all'ingresso esistente su via Elio Chianesi 109, è al livello dell'autorimessa con cui infatti confina e in origine aveva destinazione di locale o magazzino, destinazione successivamente variata in abitativa(cfr. planimetria storica del 01/01/1985 in allegato n. 5).

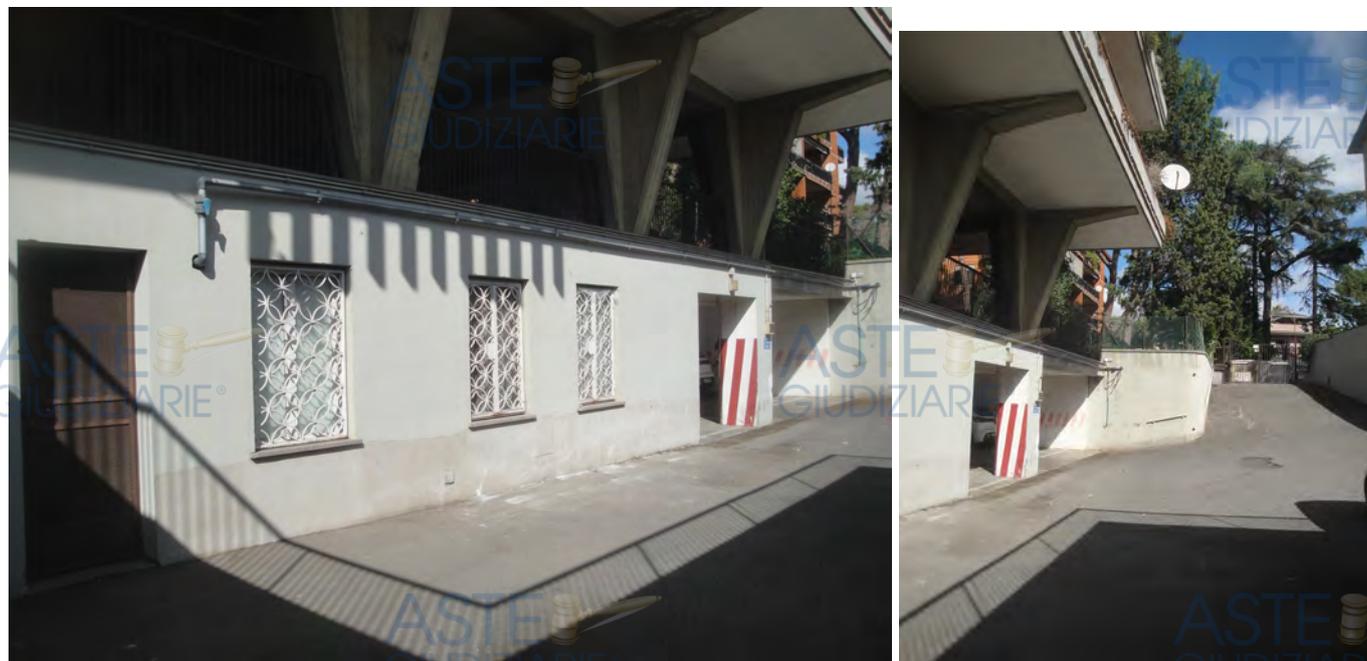
L'abitazione, cui si accede dalla rampa carrabile a servizio dell'autorimessa e dal piano pilotis, tramite una scala che scende sulla rampa, affaccia nell'area di manovra con tre finestre corrispondenti alla zona giorno. Il portoncino d'ingresso si apre su un piccolo disimpegno prossimo alla chiostrina e alle cantine.

*Vista delle tre finestre dell'abitazione e della rampa da cui si accede alla casa*

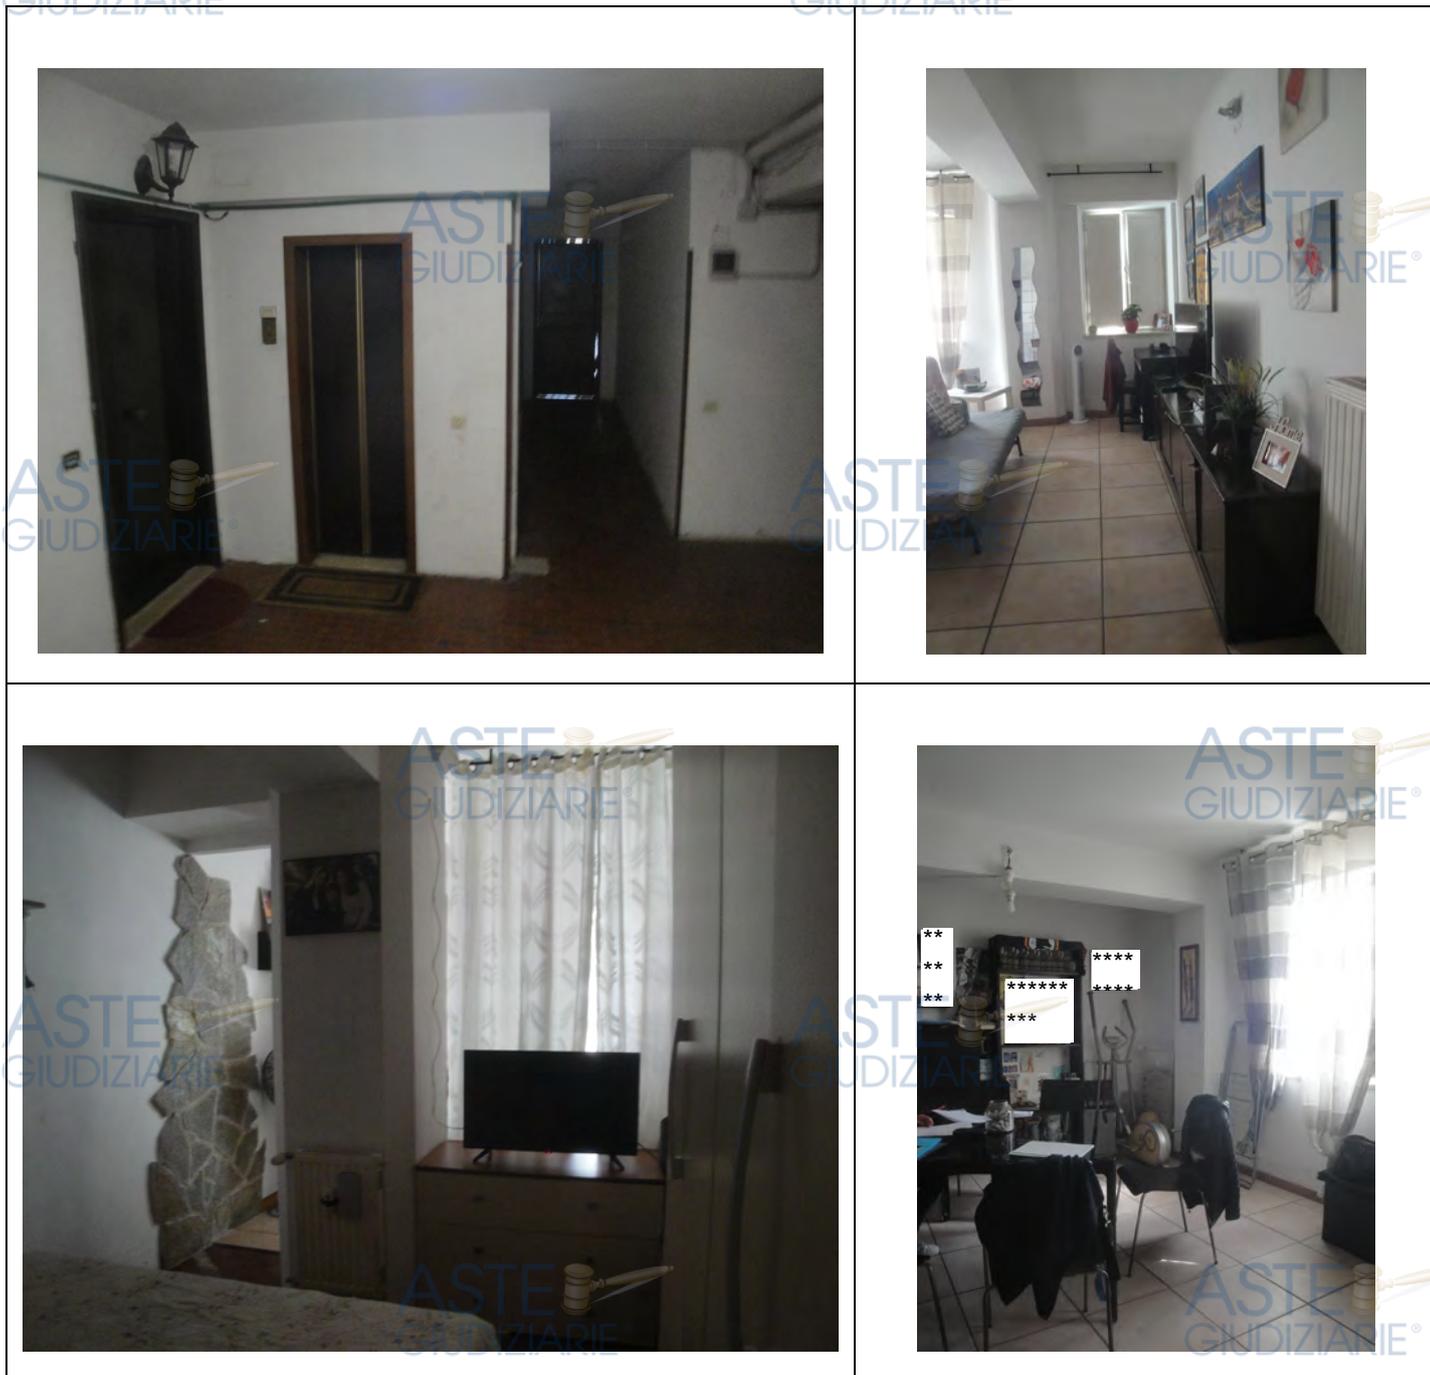
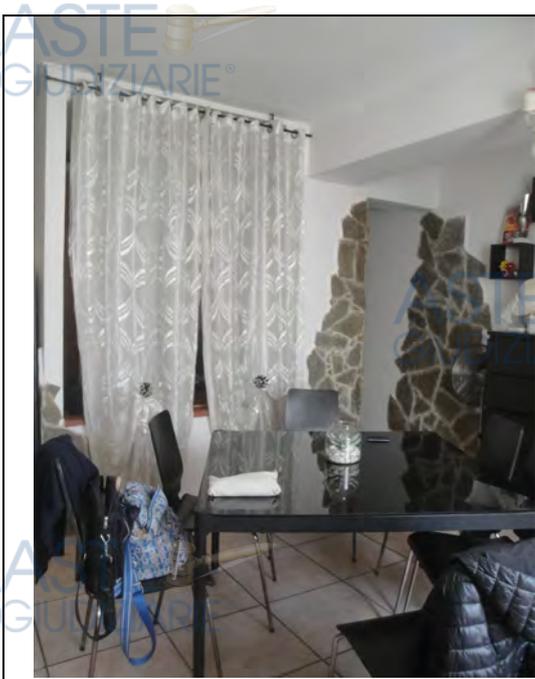
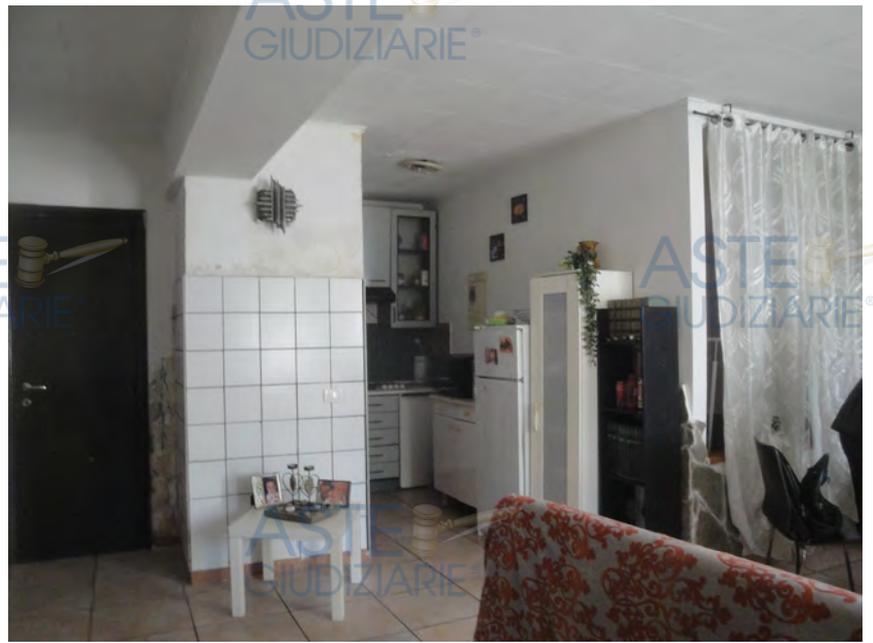
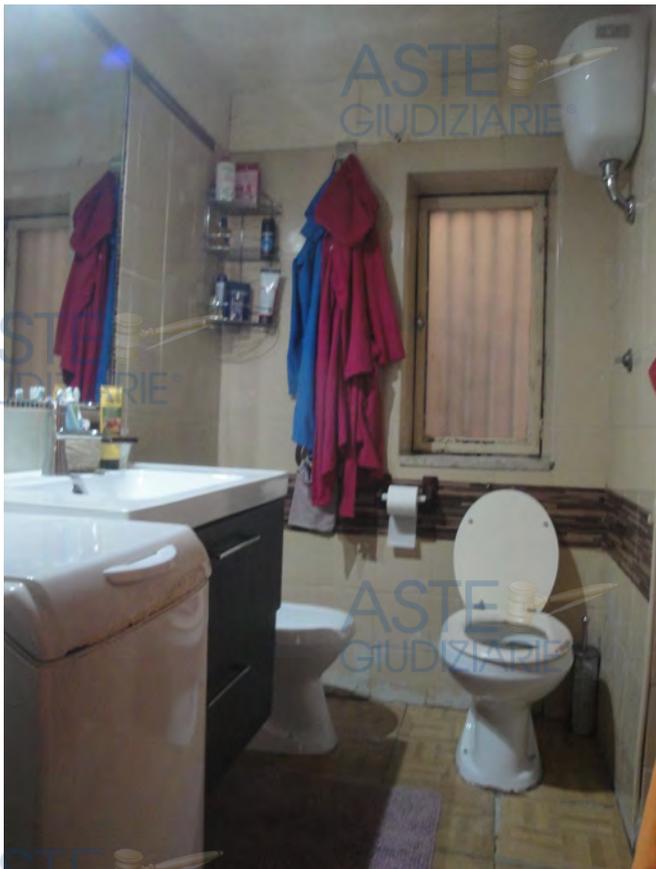
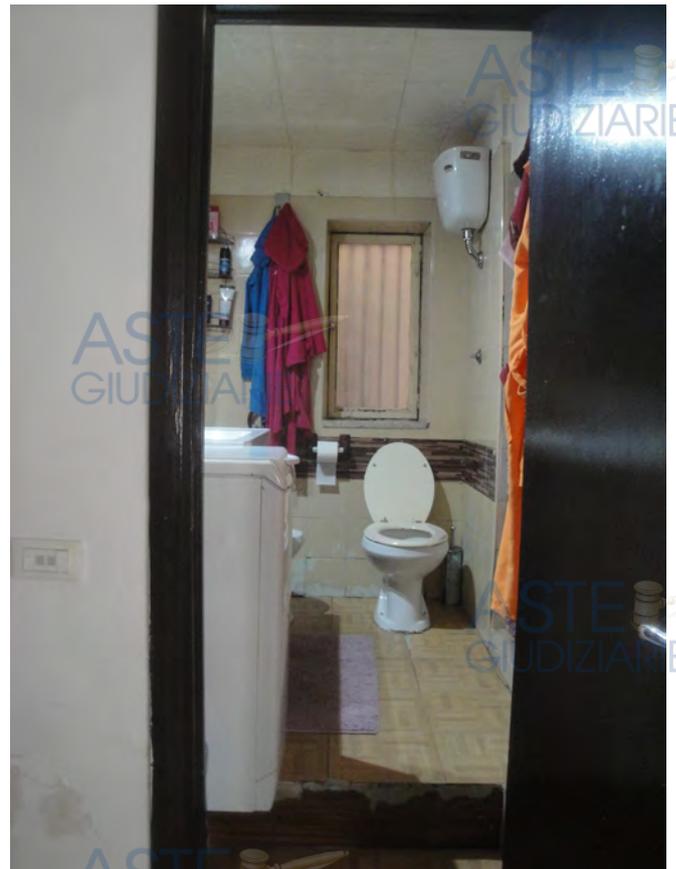
Di seguito fotografie dell'ingresso all'abitazione interno A e degli interni come sopra e descritti

L'ingresso della casa immette nell'ampia zona soggiorno-pranzo su cui si aprono il bagno, il piccolo angolo cottura e la camera da letto, quest'ultima priva di finestre ma non totalmente separata dalla zona giorno da cui prende aria e luce; infatti il vano è comunicante con la zona giorno e l'apertura è mascherata da un tendaggio. Gli infissi sono in ferro, vetusti, con vetro singolo, dotati di scuri interni in legno e all'esterno sono protetti da inferriate.

I pavimenti sono in ceramica, le pareti tinteggiate e in piccola parte decorate con spezzoni di quarzo.

Bagno e angolo cottura hanno finiture in maioliche alquanto datate, in particolare la zona cottura mostra evidenti segni di danni da infiltrazioni la cui origine è di complessa individuazione, potendo derivare da rottura/vetustà dell'impianto idrico o da infiltrazioni pregresse dovute a rottura dell'impianto termico o da umidità di risalita.

Attualmente l'impianto termico non è funzionante a causa di perdite localizzate sul pavimento in prossimità della porta d'ingresso, danno non ancora riparato, sia nella parete prossima all'angolo cottura, in cui invece il danno è stato riparato mediante la sostituzione della tubazione, è tuttavia visibile l'intonaco cementizio non finito e l'assenza della finitura in ceramica.

Gli impianti elettrico e idrico risalgono agli anni 80, privi di certificazione, in particolare si segnala che la cucina a gas, quindi l'impianto, funziona con bombola, non risponde al regolamento in vigore e necessita di essere messo a norma.
