TRIBUNALE DI ROMA

Perizia dell'Esperto ex art. 568 c.p.c. Arch. Percaccio Gloria Carmen,
nell'Esecuzione Immobiliare 541/2020 del R.G.E.

- **Appartamento** ubicato a Roma (RM) - via Cassia 531, edificio D, interno 1, piano primo.
- **Cantina** ubicata a Roma (RM) - via Cassia 531, edificio A, interno B, piano scantinato.

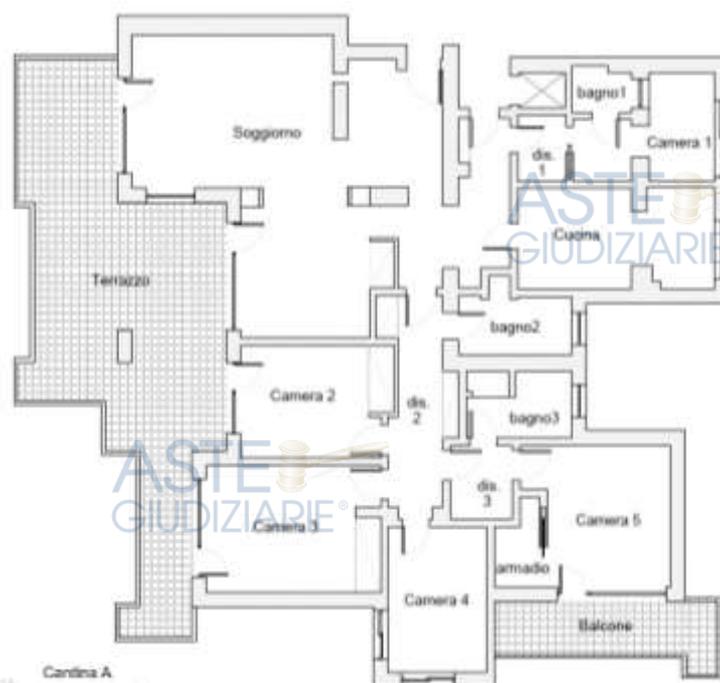
L'appartamento allo stato attuale, con una ripartizione interna non legittimata (rif. Regularità urbanistica), è posto al primo piano, distinto con l'interno 1 (uno) ed è composto da soggiorno, cucina, tre disimpegni, tre bagni, cinque camere, una cabina armadio.

Di seguito si riporta la planimetria e le superfici utili calpestabili di ciascun ambiente allo stato attuale non legittimate urbanisticamente:

Soggiorno	53,13 mq
Dis. 1	3,14 mq
Bagno 1	1,82 mq
Camera 1	7,91 mq
Cucina	13,39 mq
Dis. 2	7,58 mq
Bagno 2	4,92 mq
Camera 2	10,4 mq
Camera 3	13,97 mq
Dis. 3	3,19 mq
Bagno 3	4,81 mq
Camera 5	13,09 mq
Cab. armadio	2,33 mq
Camera 4	10,02 mq
superf. Residenziale	149,70 mq
Terrazzo	48,45 mq
Balcone	8,7 mq
superf. Non Residenziale	57,15 mq
superficie cantina	7,06 mq

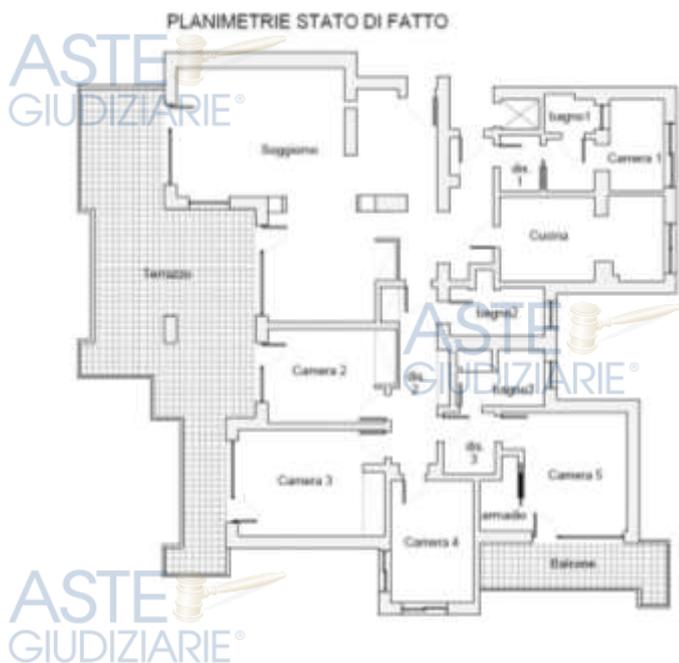
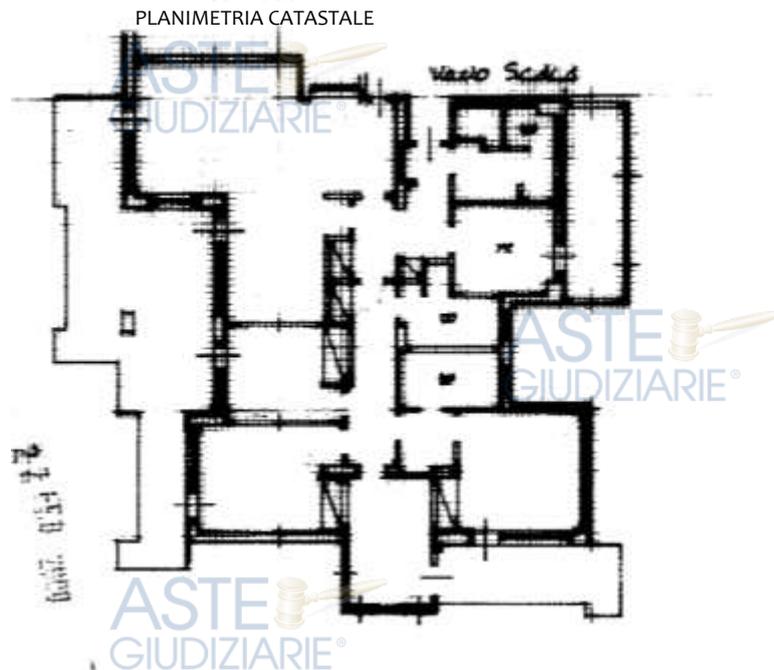
Se si considera il condono non perfezionato per le due verande realizzate e la diversa distribuzione interna dell'appartamento al fine di rendere l'immobile conforme urbanisticamente andrà perfezionata l'istanza di condono al fine di ritirare Titolo Edilizio in Sanatoria, successivamente andrà presentata al Municipio competente una CILA in sanatoria per la diversa distribuzione interna corredata di relazione tecnica ed elaborati grafici, di poi andrà effettuato l'aggiornamento catastale attraverso la redazione del DOCFA, in ultimo andrà presentata istanza per ottenere il relativo Certificato di Agibilità parziale.

Di seguito si riporta il confronto tra lo stato di fatto e la planimetria catastale.

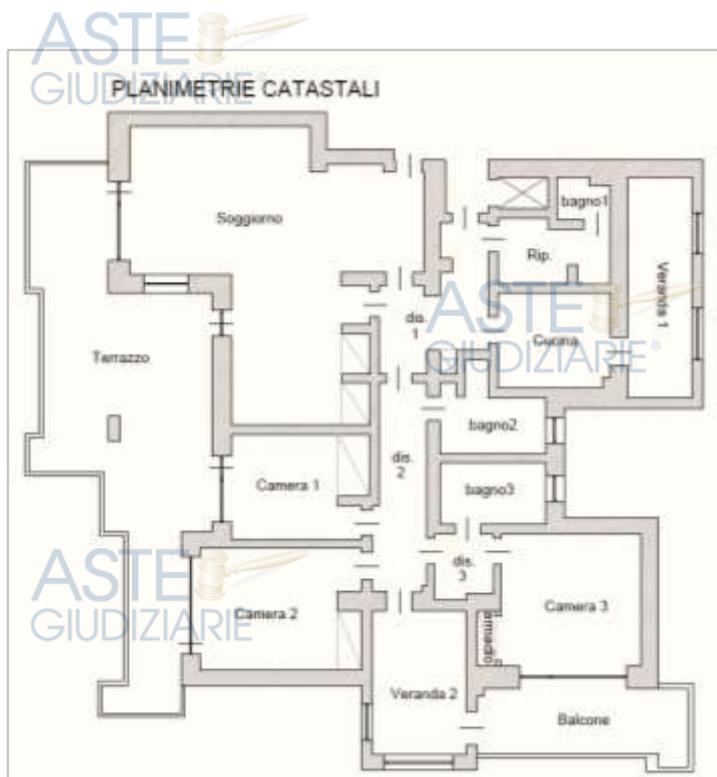
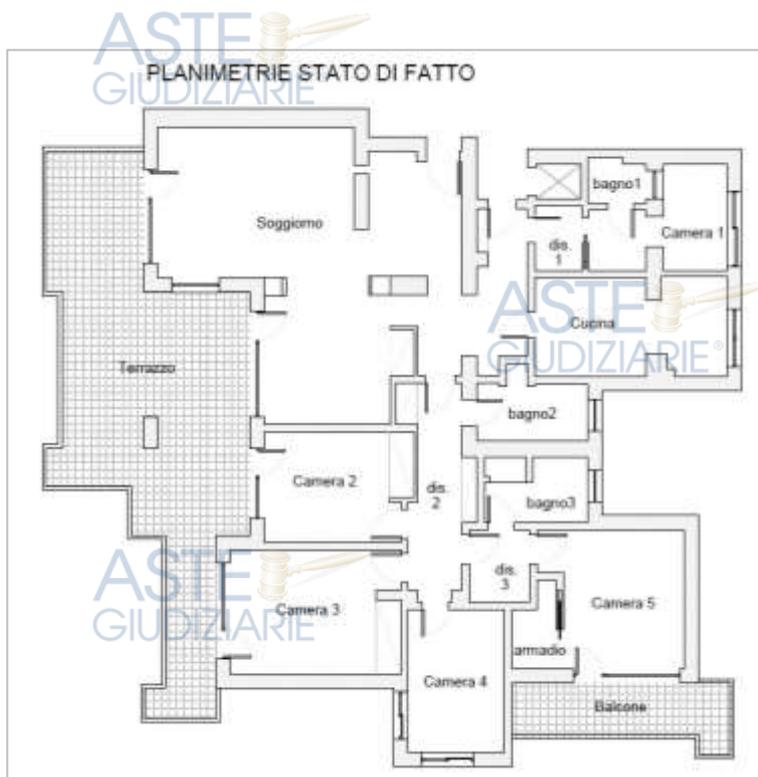
Dai sopralluoghi e dalla documentazione urbanistica acquisita emergono alcune difformità anche rispetto all'istanza di condono per diversa distribuzione interna. Come si evince dalle due planimetrie a confronto tra lo stato di fatto e la planimetria catastale riferita al condono, la veranda 1 viene divisa allo stato di fatto in due porzioni di cui una porzione viene adibita a camera (camera 1) e l'altra viene annessa alla cucina, la veranda 2 viene adibita a camera da letto (camera 4), viene realizzato una cabina armadio nella camera 5 ed alcune librerie nel soggiorno.

In considerazione che l'autorizzazione in sanatoria non è conclusa e non è possibile prevedere l'esito si ritiene opportuno prevedere un **coefficiente riduttivo da applicare al valore stimato in termini di indennità di rischio all'acquisto del bene, pari a -15%** oltre un **ulteriore 5% di abbattimento per eventuali vizi occulti**, anche in riferimento alle lesioni presenti, ed anche **per il regime di vendita**.
