TRIBUNALE DI ROMA

Perizia dell'Esperto ex art. 568 c.p.c. **arch. Giovanni Carofei**, nell'Esecuzione Immobiliare **542/2024** del R.G.E.

Bene N° 1 - Appartamento in Roma (RM), loc. Villaggio Prenestino - Via Balsorano n. 15, int. 1, p. T-1

Bene N° 2 - Area urbana pertinenziale in Roma (RM) - Via Balsorano n. 15, int. 1, p. T.

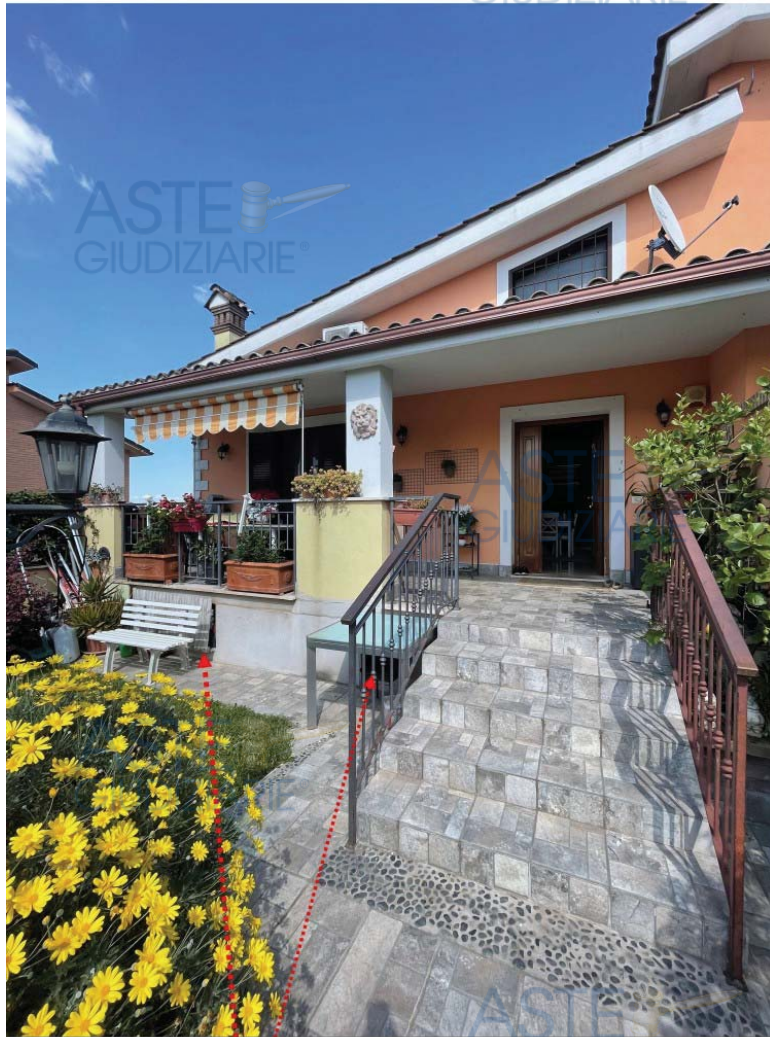
Sull'area pertinenziale esiste una servitù di affaccio dell'appartamento sottostante (p.S1), con le finestre di quest'ultimo poste sotto il ballatoio di ingresso al cespite pignorato.

Affaccio finestre unità immobiliare sottostante
