## TRIBUNALE DI ROMA

Perizia dell'Esperto ex art. 568 c.p.c. Arch. Bitetti Mauro, nell'Esecuzione Immobiliare 560/2023 del R.G.E.

- **Bene N° 1** - Albergo ubicato a Roma (RM) - via Frassineto, 23, piano S1-T-1-2-3-4

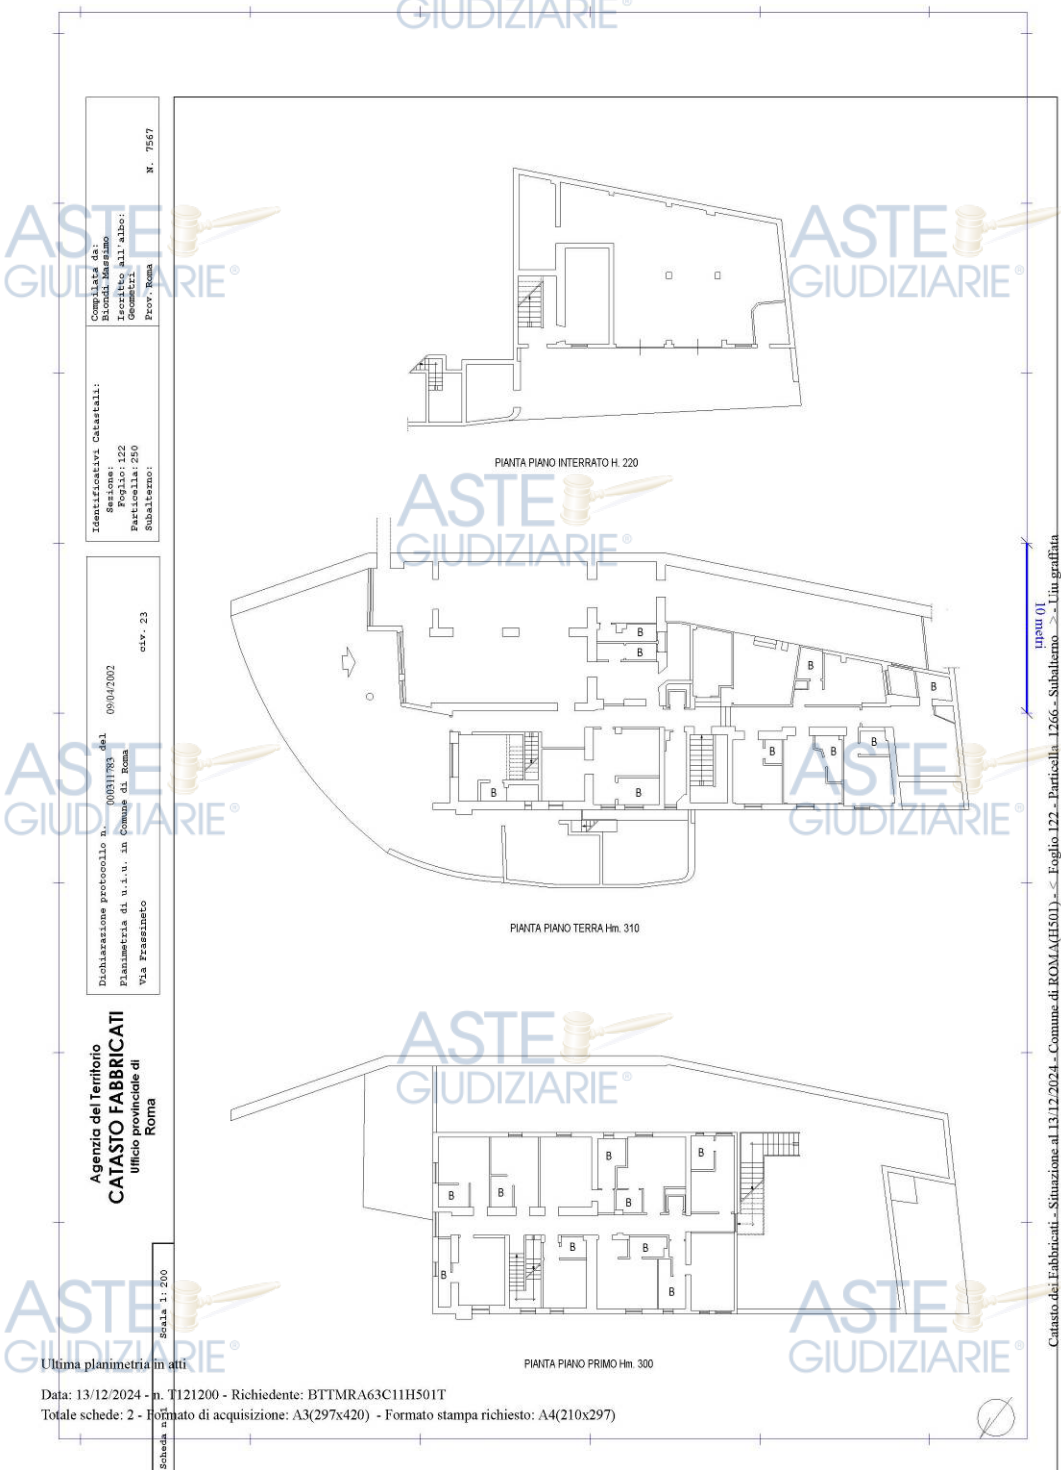
Agenzia del Territorio  
**CATASTO FABBRICATI**  
Ufficio provinciale di  
Roma

Non sussiste corrispondenza catastale.

Non sussiste conformità della planimetria catastale con lo stato dei luoghi e la planimetria post operam della CILA del 2014 per una diversa distribuzione di alcuni spazi interni come meglio rappresentato nei grafici allegati. Pertanto si dovrà procedere alla Variazione catastale docfa sostenendo una spesa di circa € 3.000,00 comprensivo di spese ed oneri del tecnico oltre che la eventuale sanzione per omessa e/o ritardata denuncia in catasto che varia da un minimo di € 1032,00 ad un massimo di € 8.264,00 così come previsto dal DL n. 23/2011, art. 2 comma 12. Detta spesa è a cura ed onere dell'aggiudicatario.

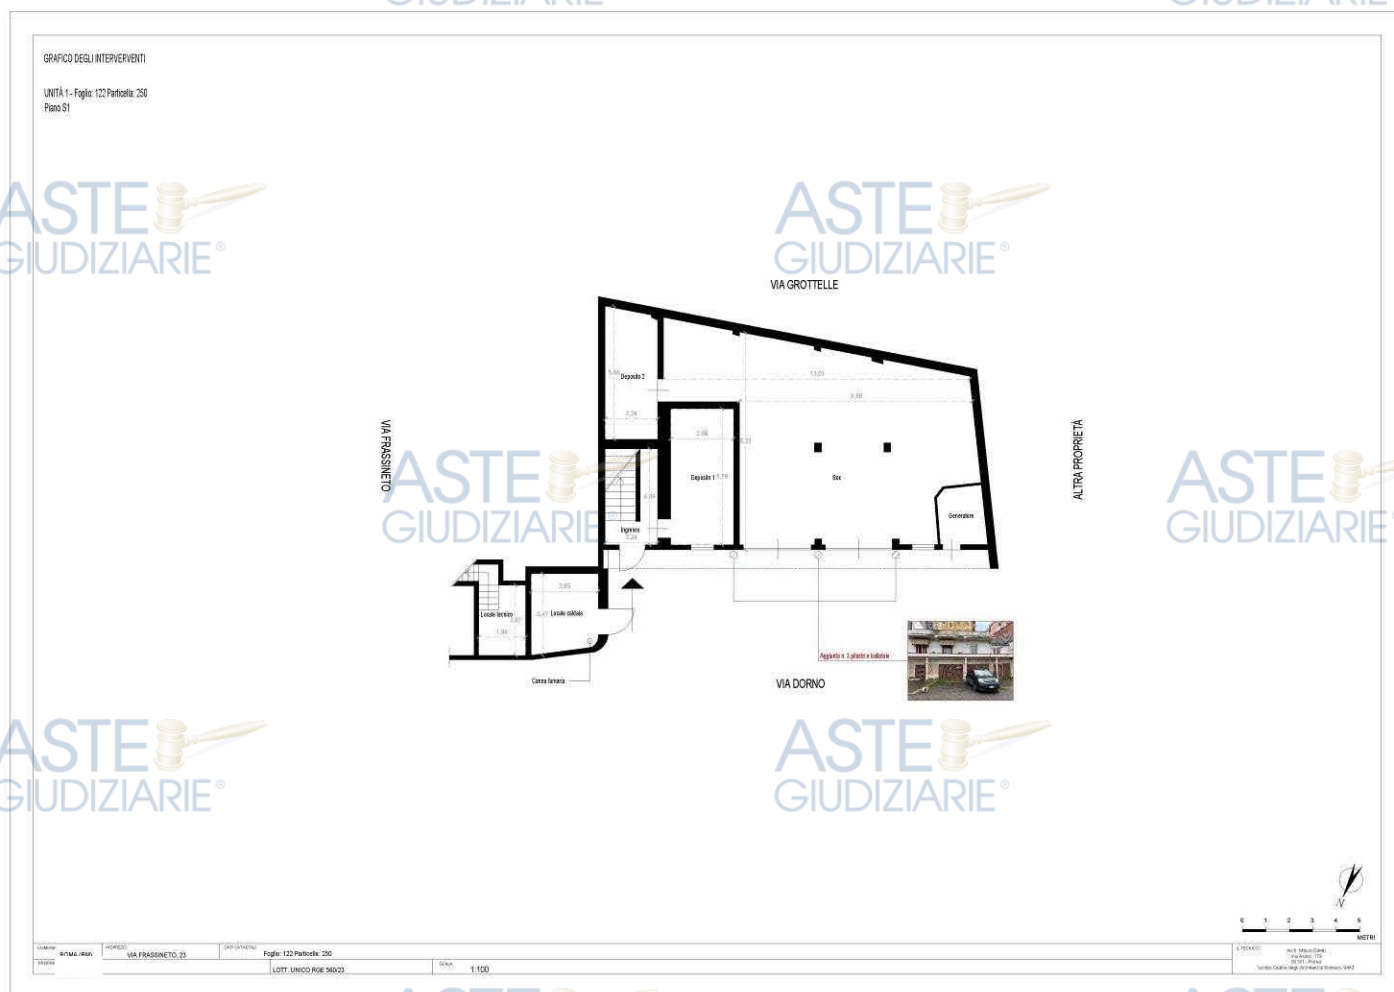
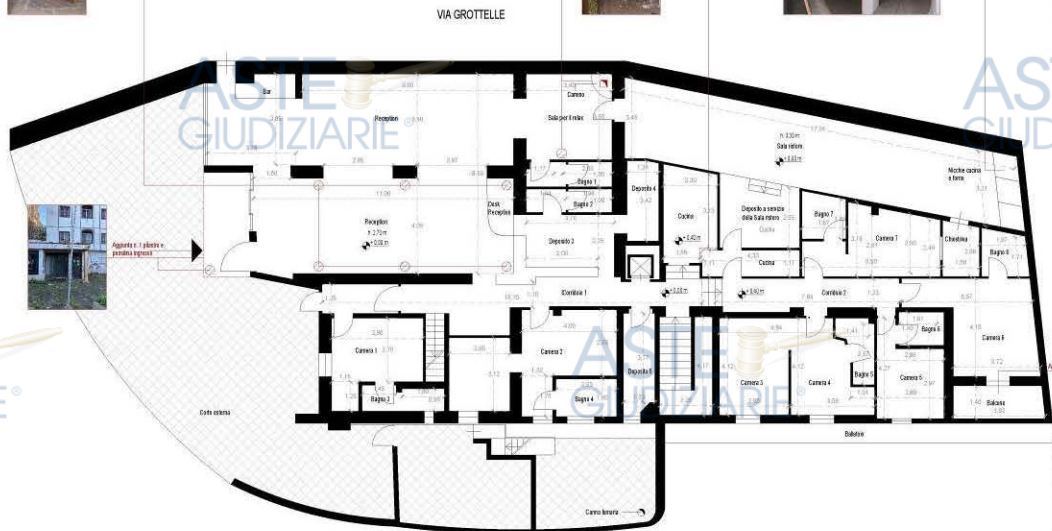
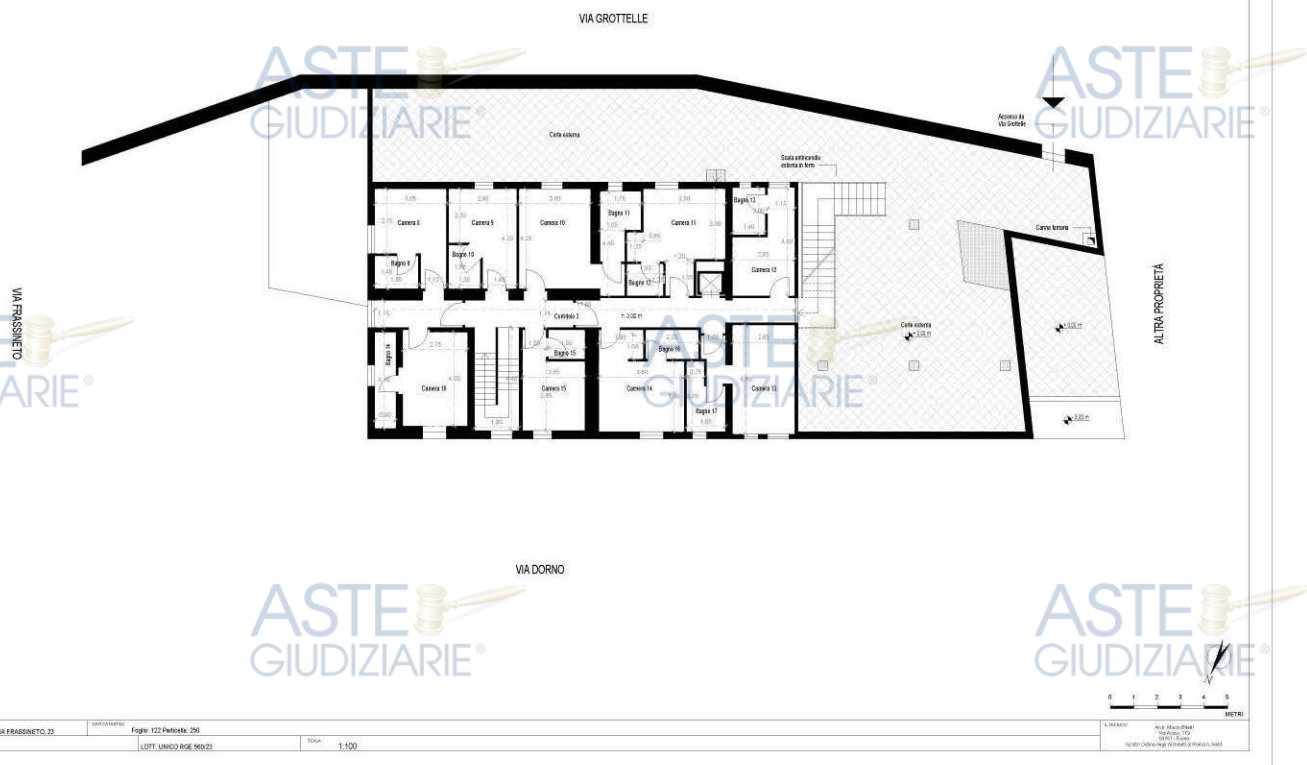
Dal confronto dello stato dei luoghi al momento del sopralluogo, con gli ultimi grafici allegati alla CILA di cui sopra si evincono le seguenti difformità:

Piano S1:

Aggiunta n.3 pilastri e aggiunta ballatoio rettangolare esterno.

Piano Terra:

Aggiunta n.1 pilastro e pensilina nella parte dell'ingresso, inserimento porte antincendio lungo corridoio, aggiunta n.6 pilastri in area reception, aggiunta n.1 pilastro e camino in sala per il relax, separazione vano cucina tramite n.1 tramezzo, creazione nicchie per cucina in sala ristoro, in camera 6 apertura vano e creazione balcone.

Piano terzo:

non ci sono difformità di rilievo.

Piano quarto: non avvenuta rimozione tramezzo compreso tra camera 31 e camera 32, rimozione n.1 tramezzo per camera 31.

Si dovrà procedere pertanto alla presentazione di una CILA in sanatoria sostenendo un costo di circa e 5.000,00 comprensivo di oneri dl professionista. Detto costo sarà cura e onere dell'aggiudicatario ed è posto in decurtazione del valore finale di stima.
