SEZIONE QUARTA CIVILE - ESECUZIONI IMMOBILIARI

Esecuzione n. R.G.E. **606/2023**, G.E. **Dott. FERNANDO SCOLARO**

## RELAZIONE DI CONSULENZA TECNICA

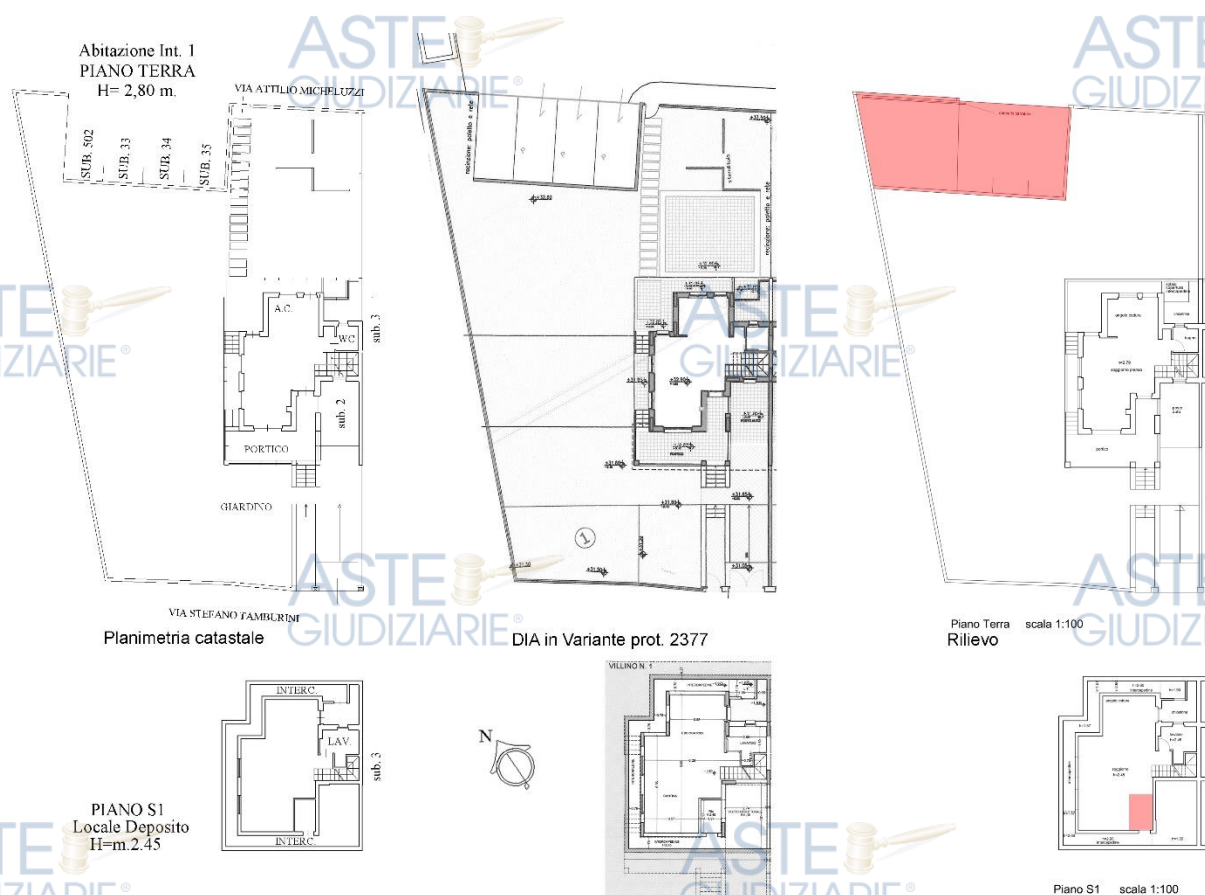
Esaminate le planimetrie catastali degli immobili, allegati alla seguente relazione (Allegato 2) sono stata riscontrata minime difformità al Piano S1 per la demolizione di alcune tramezzature e la trasformazione dell'interrato in sala hobby con angolo cottura che andrà rimosso, mentre nel retro della corte/giardino è stato demolito il muretto che separava i posti auto a raso su via Attilio Micheluzzi che va ripristinato; pertanto va effettuato il ripristino dello stato dei luoghi come evidenziato nell'Immagine 2 a pag. 9 del seguente elaborato peritale. Per la regolarizzazione di tali difformità ed il costo ad essa collegato si rimanda al Quesito 6.

*Immagine 2: diffomità tra stato dei luoghi, la D.I.A. in Variante al Permesso di Costruire e la planimetria catastale del Villino A/7 per il Piano Terra ed S1*

per quanto riguarda la sanatoria del Piano S1 e del ripristino dei posti auto a raso su via Attilio Micheluzzi, ci si basa sulla planimetria catastale del 30/05/2011, conforme alla D.I.A. in Variante al Permesso di Costruire; il costo della SCIA di Ripristino e Sanatoria comprensiva di spese professionali e oneri amministrativi è pari a circa € 4.000,00.

- € 100,00 per la redazione dell'Attestato di Prestazione Energetica - Immobile A/7 (Quesito 2);
- € 4.000,00 per la regolarizzazione urbanistico/catastale con la C.I.L.A. a sanatoria e ripristino

del D.P.R. 380/01 e successivo accatastamento dell'immobile (Quesito 6)
