**DETERMINAZIONE DELL'INDENNITA' DI OCCUPAZIONE**

Oggetto: Procedura Esecutiva RGE 694/2005. Determinazione dell'indennità di occupazione.

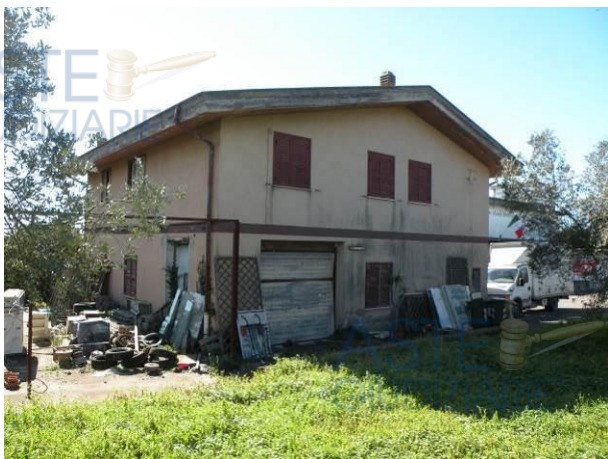
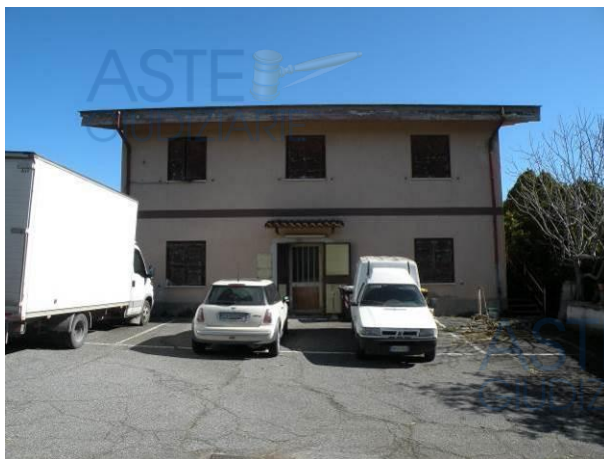
Elaborato planimetrico della particella 388 (non in scala)

Il corpo di fabbrica identificato con il numero di particella 388

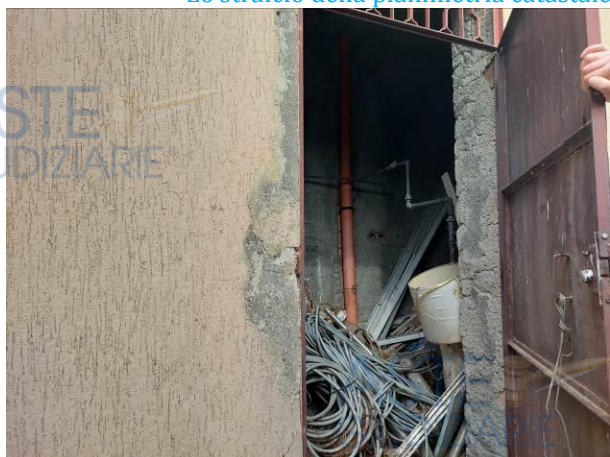
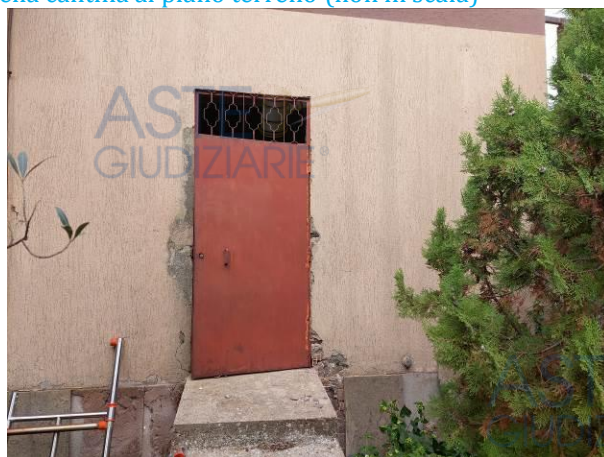
La cantina ha accesso diretto dall'esterno ed avviene tramite una porta in metallo arrugginito con segni evidenti di corrosione.

Il locale cantina

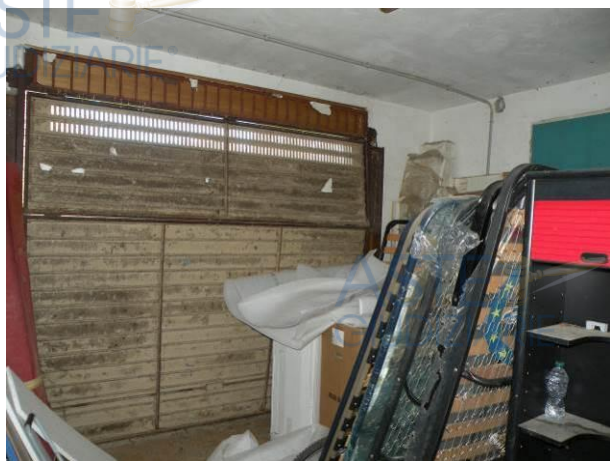
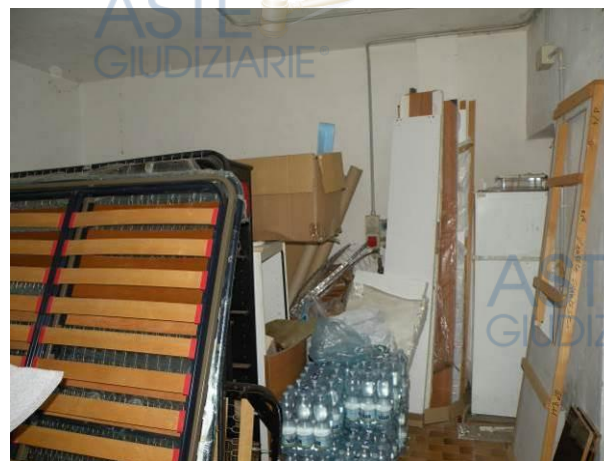
L'autorimessa, alla quale si accede mediante una saracinesca in metallo e ormai deteriorata e segnata dalla ruggine, è anch'essa utilizzata come deposito, e mostra evidenti segni di degrado; anche l'impianto elettrico è obsoleto e non a norma.

Il box auto

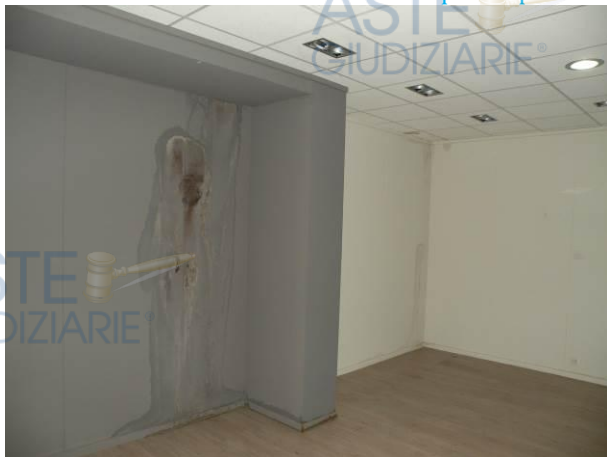
Le criticità riscontrate in alcuni ambienti al piano primo

All'atto del sopralluogo si è potuto altresì accertare che l'unità immobiliare versa in un discreto stato di conservazione con alcune criticità al piano primo, rappresentate nelle immagini sopra riportate: dette criticità sono riconducibili per lo più a delle infiltrazioni provenienti dalla soprastante copertura. Le facciate presentano zone logorate con distacco dell'intonaco, mentre i balconi presenti lungo tutto il prospetto, e che fungono da vie di esodo in caso di necessità, sono privi di parapetti di sicurezza in prossimità delle uscite di emergenza: l'attività, che per le caratteristiche dimensionali è soggetta alle norme in materia di prevenzione incendi, al momento del sopralluogo era priva del relativo provvedimento di autorizzazione all'esercizio e per tale motivo una parte consistenza era interdetta all'accesso con una catenella.

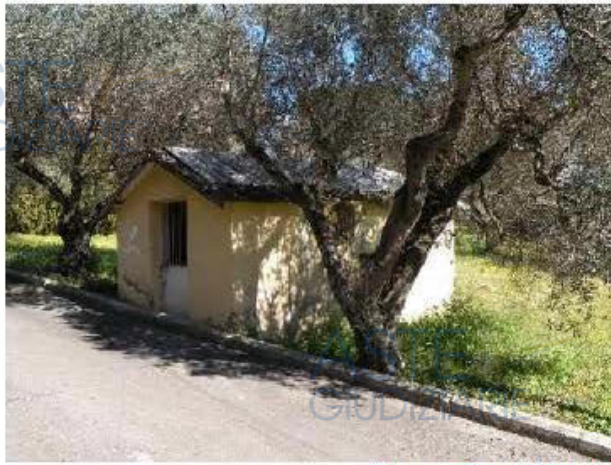
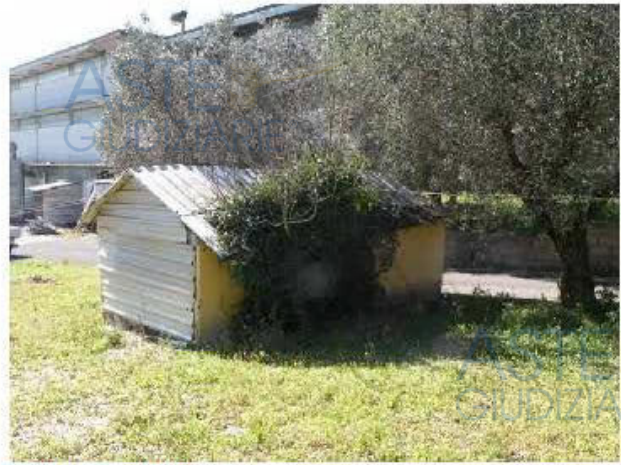
**Bene n. 3** – Manufatto ad un solo piano identificato con il numero di particella 904 adibito a locale di deposito. Non è stato possibile accedere all'interno del piccolo manufatto a causa di una grata in ferro: il manufatto ha dimensioni minime al punto che è stato possibile determinare la consistenza facendo un rilievo dall'esterno e che ha consentito di determinare la superficie in ragione di mq 14,00 circa. Anche detto manufatto non è stato oggetto di recente di interventi manutentivi e al di sopra della copertura, al fine di ovviare ad infiltrazioni d'acqua, sono stati posti in opera dei pannelli in lamiera, come si evince dalla documentazione fotografica di seguito riportata. Per le limitate dimensioni il manufatto non è in grado di produrre un reddito autonomo e che comunque sarebbe irrilevante, vista la consistenza determinata.

Il manufatto identificato con la particella 904

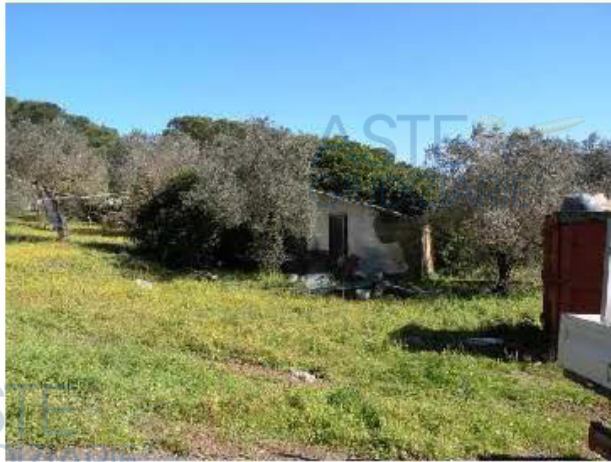
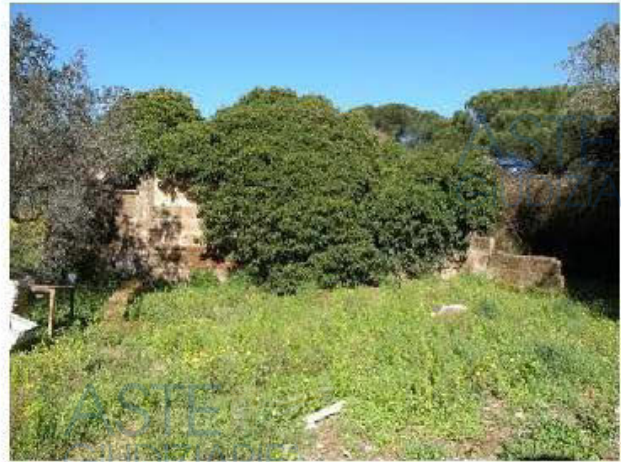
**Bene n. 4** – Manufatto ad un solo piano identificato con il numero di particella 390 censito in categoria C/1 propria dei negozi e delle botteghe: il manufatto si presenta in uno stato di totale abbandono e ricoperto da folta vegetazione spontanea che ne ha impedito l'accesso: peraltro, una parte della consistenza originaria è risultata crollata. L'immobile, allo stato attuale non è in grado di produrre alcun reddito.

Il manufatto identificato con la particella 390

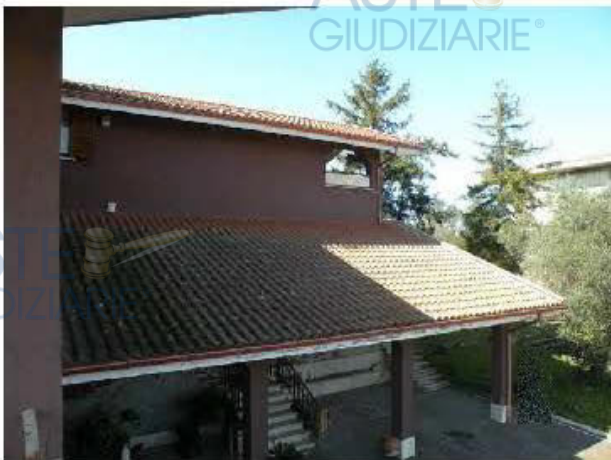
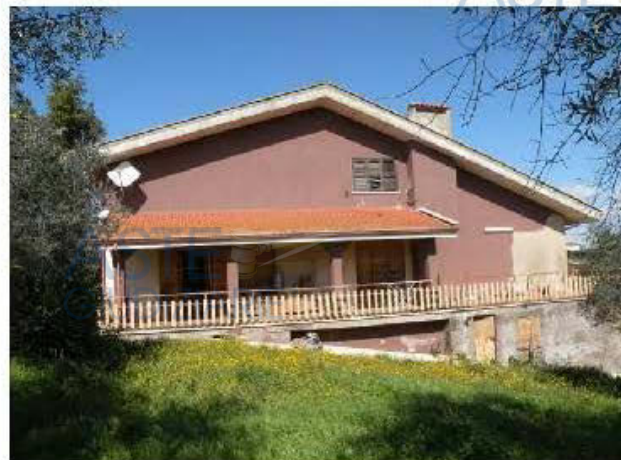
**Bene n. 5** – Fabbricato identificato con il numero di particella 393, articolato su tre livelli è adibito ad abitazione con i relativi accessori costituiti da una cantina ed un box auto. All'atto del sopralluogo si è potuto altresì accertare che l'immobile si trova in condizioni mediocri con gravi carenze impiantistiche e funzionali, come mostrato dalla documentazione fotografica che segue.

L'edificio ad uso residenziale articolato su tre livelli

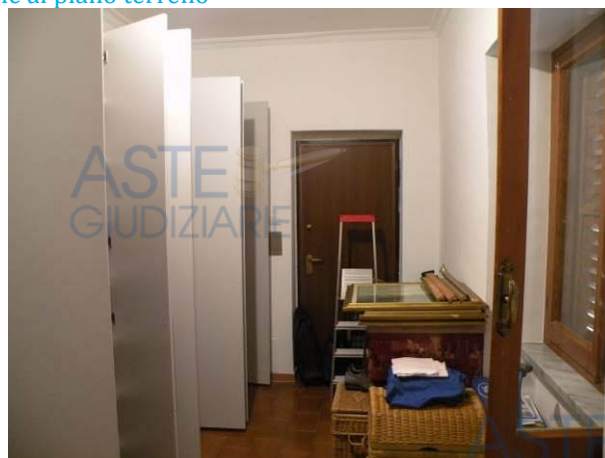
I locali dell'abitazione al piano terreno

Gli interni conservano le finiture originarie che sono obsolete e deteriorate, con gli infissi usurati, non conformi agli standard attuali, e con le persiane esterne fortemente deteriorate al punto che alcuni elementi sono in fase di distacco; gli impianti elettrico e idraulico sono obsoleti e non a norma. Anche la terrazza al livello del piano terreno, e che funge da copertura degli ambienti al piano seminterrato, è interessata dalla crescita di vegetazione spontanea che è nata nelle fughe delle mattonelle e nel terreno che nel tempo si è depositato sulla pavimentazione.

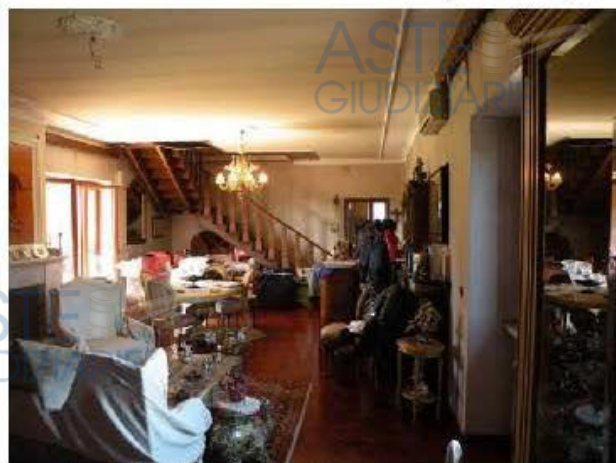
I locali dell'abitazione al piano terreno

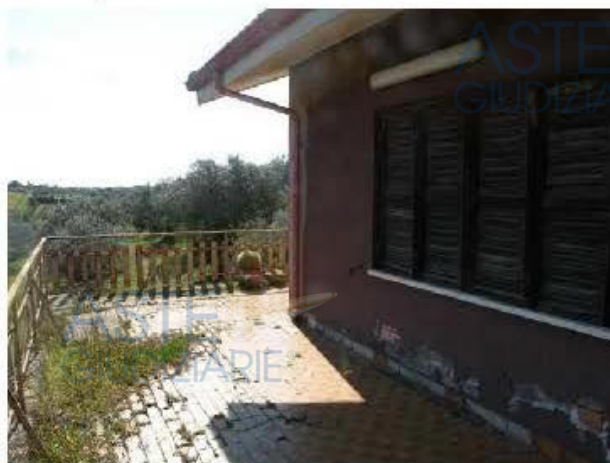
Gli spazi esterni all'abitazione al piano terreno

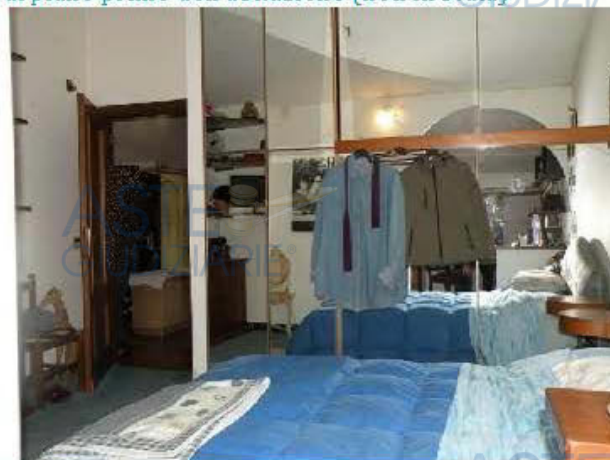
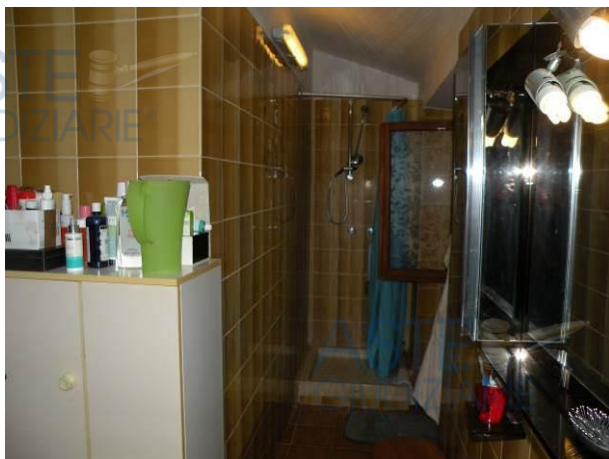
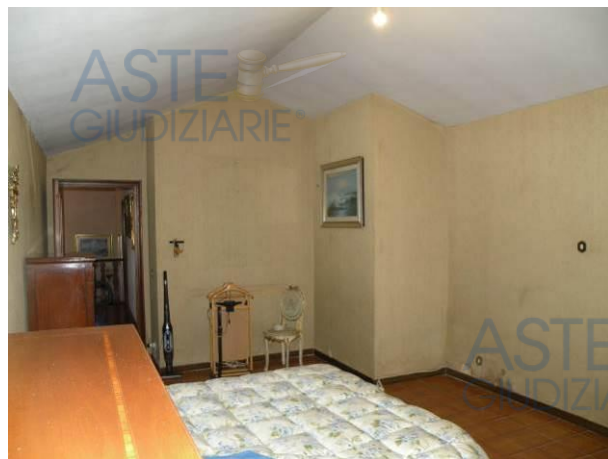
I locali dell'abitazione al piano primo

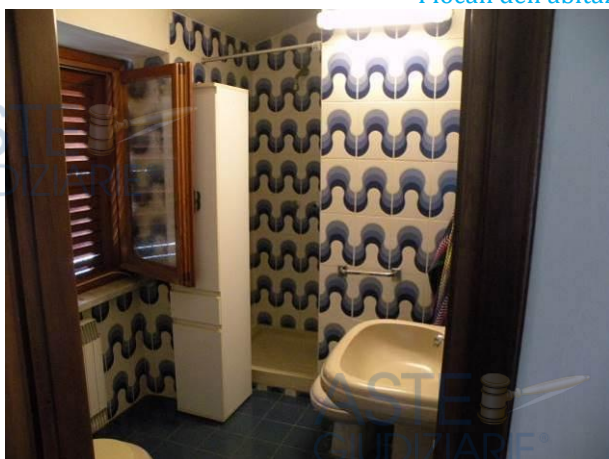
I locali dell'abitazione al piano primo

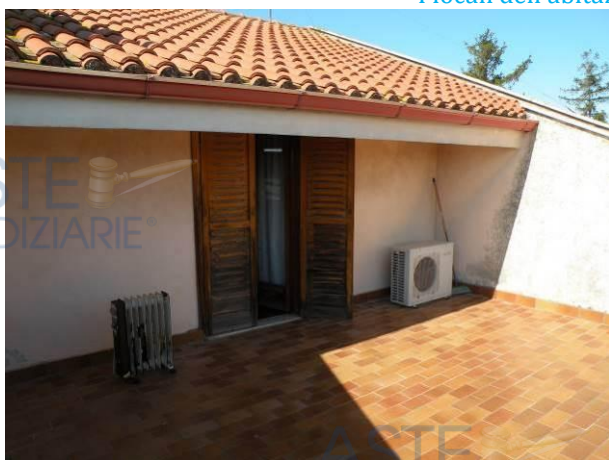
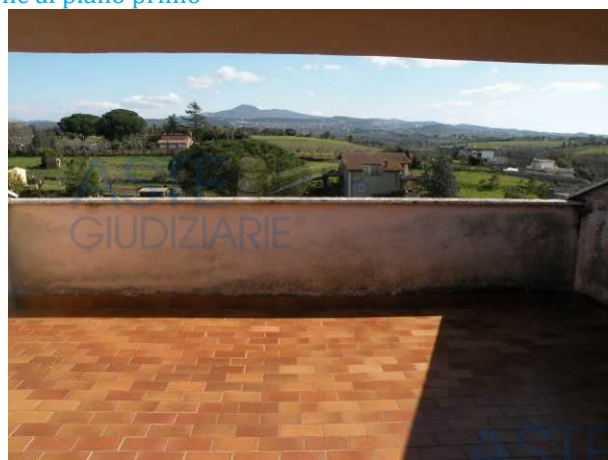
Gli spazi esterni all'abitazione al piano primo

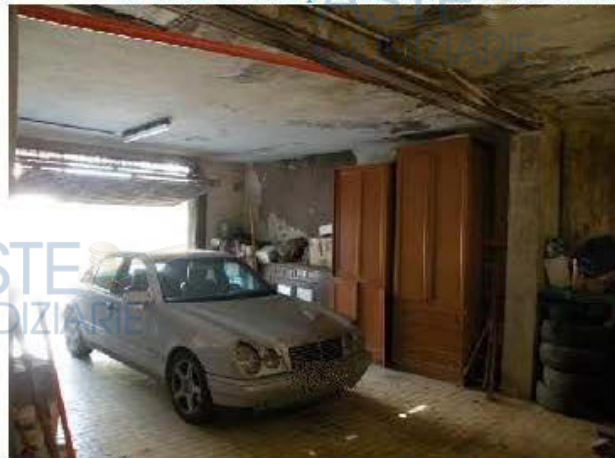
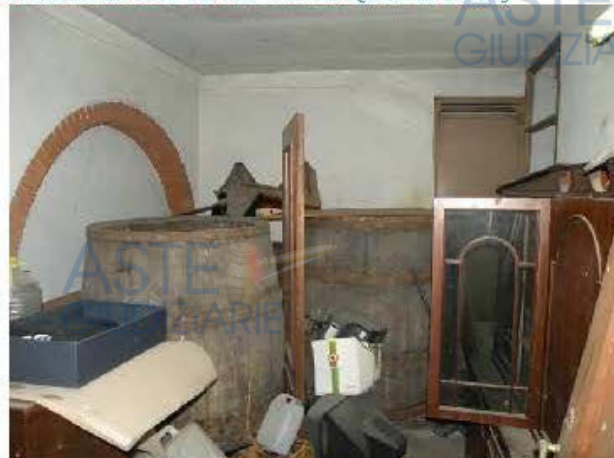
L'autorimessa presenta dei forti segni di degrado negli intonaci posti in opera nell'intradosso del solaio che funge da copertura anche se è in grado di assolvere alle funzioni che derivano dalla sua destinazione, nonostante la infissi metallici danneggiati e l'impianto di illuminazione funzionante ma privo dei requisiti di sicurezza.

L'autorimessa al piano nel sottosuolo
