**TRIBUNALE ORDINARIO DI ROMA**

Esecuzione n. 703/2022

**RELAZIONE DI CONSULENZA TECNICA**

L'immobile oggetto del pignoramento è un **appartamento con piccola corte esclusiva**, facente parte di un edificio condominiale a destinazione residenziale, ubicato in:

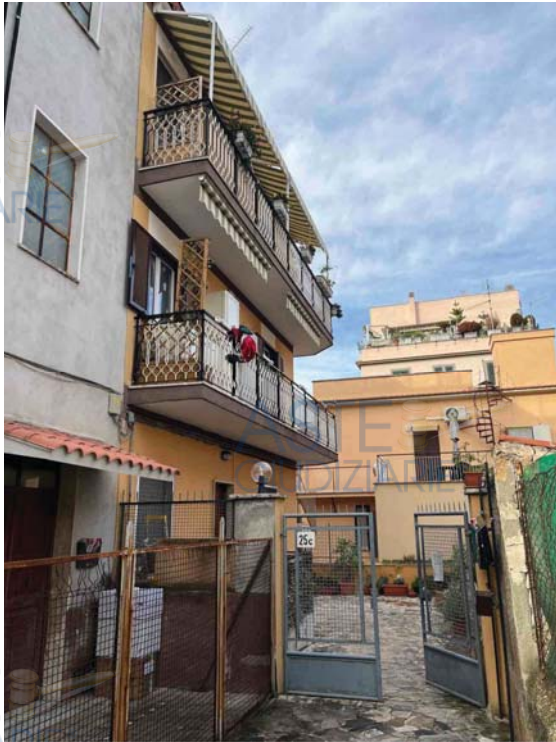
**foto 1 - ingresso al Condominio**

lo stato manutentivo scadente del corpo di fabbrica costituente il fabbricato condominiale di appartenenza, con particolare riguardo ai prospetti ed al vano scale (v. foto 1, 2, 4);

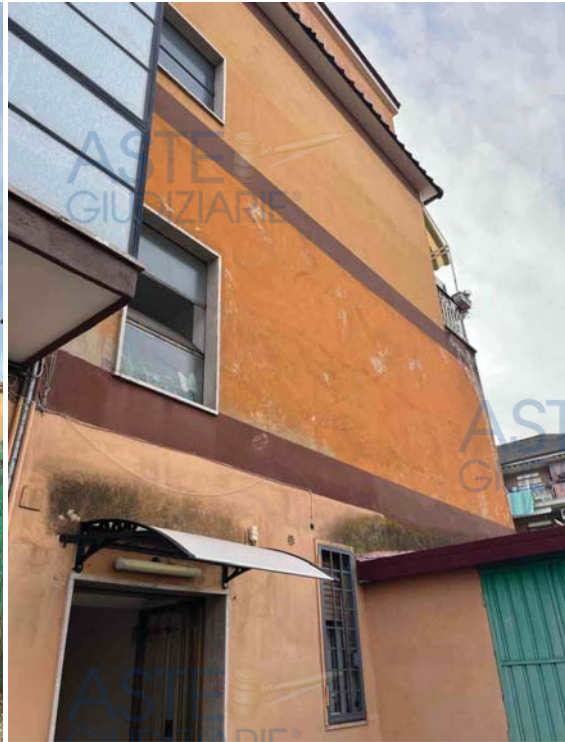
**foto 2 – portone di ingresso**

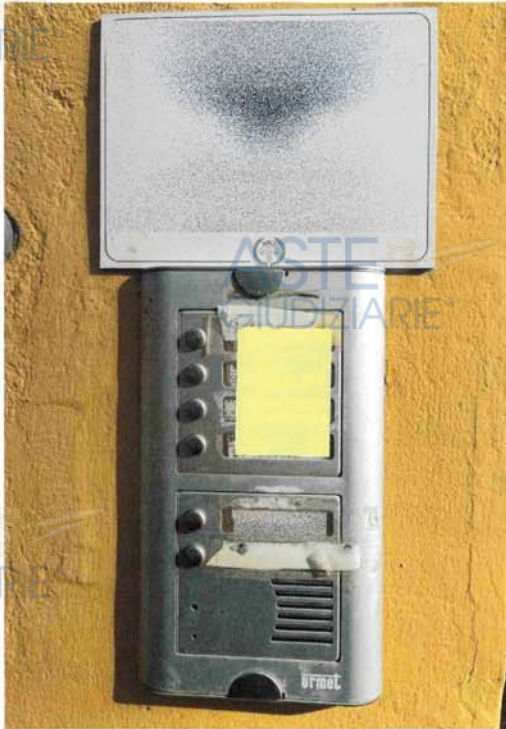
foto 3 – pulsantiera citofonica

L'edificio è stato realizzato in cemento armato, con prospetti rivestiti prevalentemente in intonaco civile tinteggiato, con superfici balconate su alcuni affacci (v. foto 3) e con coperture prevalentemente piane.

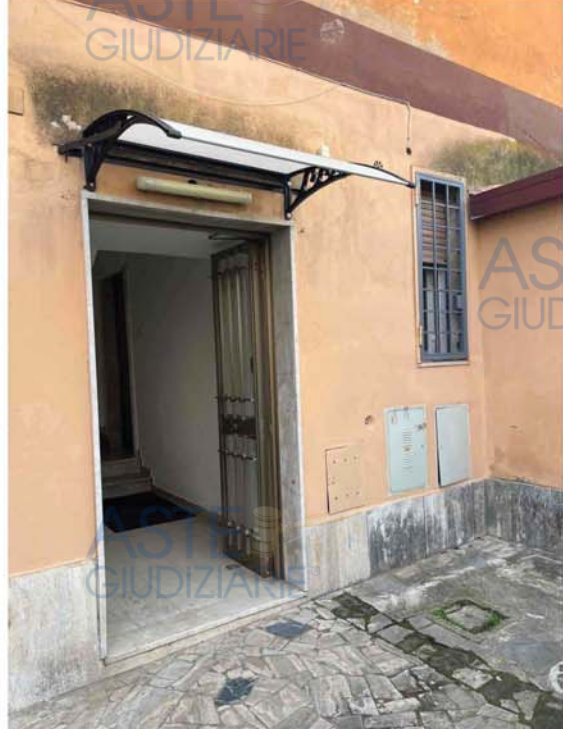
foto 4 – portone di ingresso

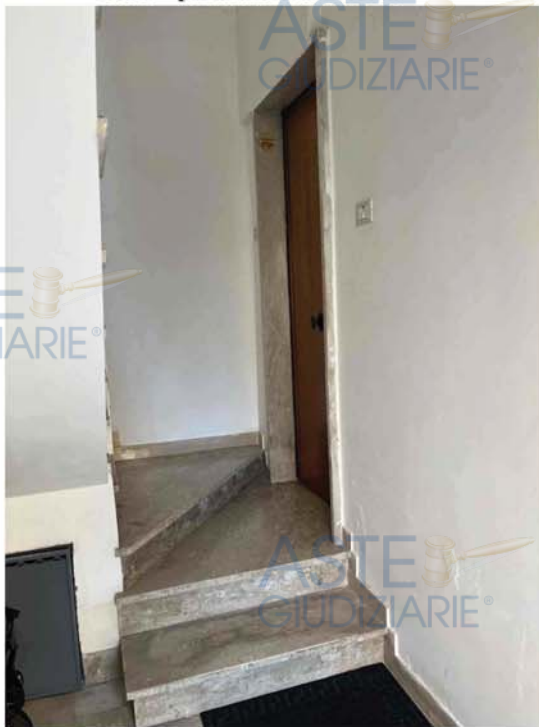
foto 5 – portoncino appartamento int.2

L'appartamento pignorato, contraddistinto con l'int. 2, è posto a quota rialzata di circa 35 cm. rispetto alla quota del portone di ingresso (v. foto 5) ed è planimetricamente rappresentato come segue:

il portoncino di ingresso non è di tipo blindato (v. foto 5 e 7);

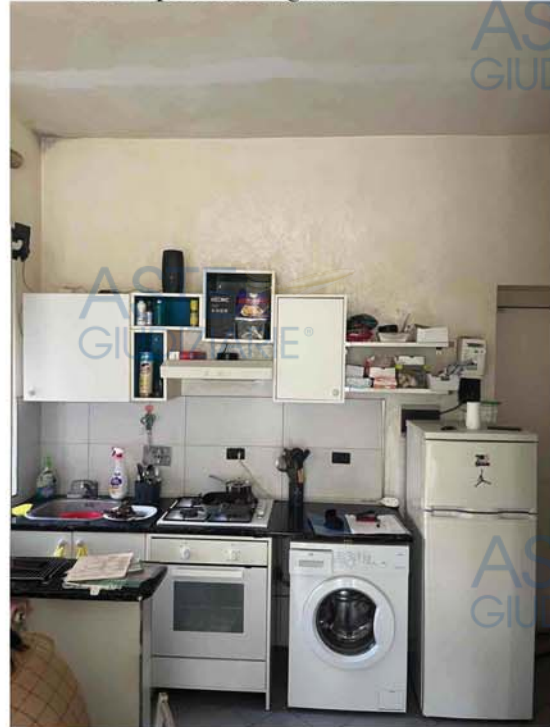
foto 6 – angolo cottura adiacente portoncino

i pavimenti sono in grès ceramico di scarsa qualità in tutti gli ambienti, i rivestimenti delle pareti in ceramica hanno altezza di circa 160 cm. sulla parete dell'angolo cottura e di circa 200 cm. nel bagno (v. foto 6 e 12);

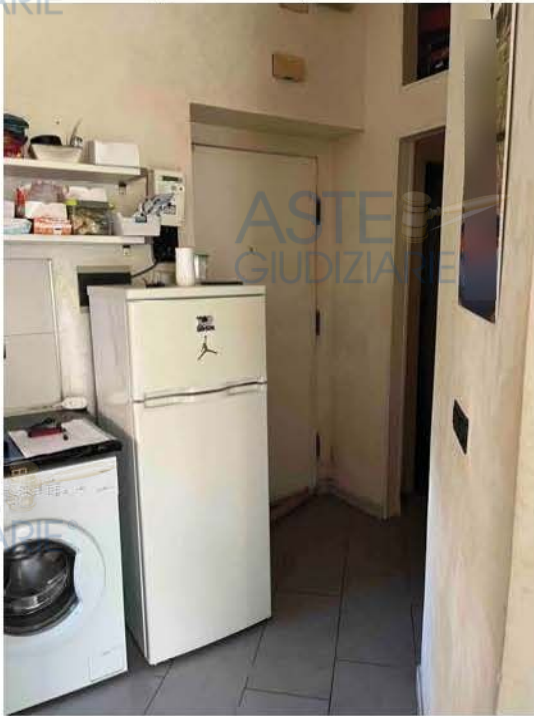
foto 7 – a.c., porta di ingresso e disimpegno

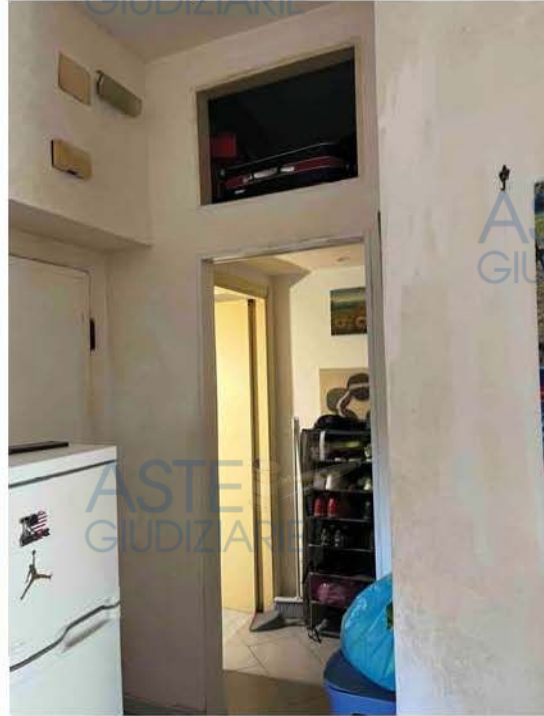
foto 8 – a.c., porta di ingresso e disimpegno

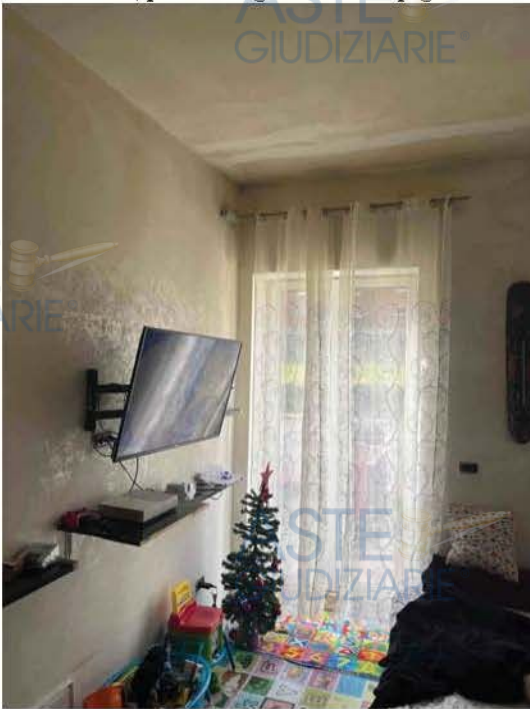
foto 9 – vano soggiorno

il soggiorno e la camera da letto hanno affaccio ed accesso alla corte esclusiva per il tramite delle rispettive porte finestrate (v. foto 9 e 11);

sono manifesti diffusi fenomeni di condensa dovuta a ponti termici sui soffitti e sulle pareti di tutti gli ambienti (v. foto 9, 10, 11, 14 e 15);

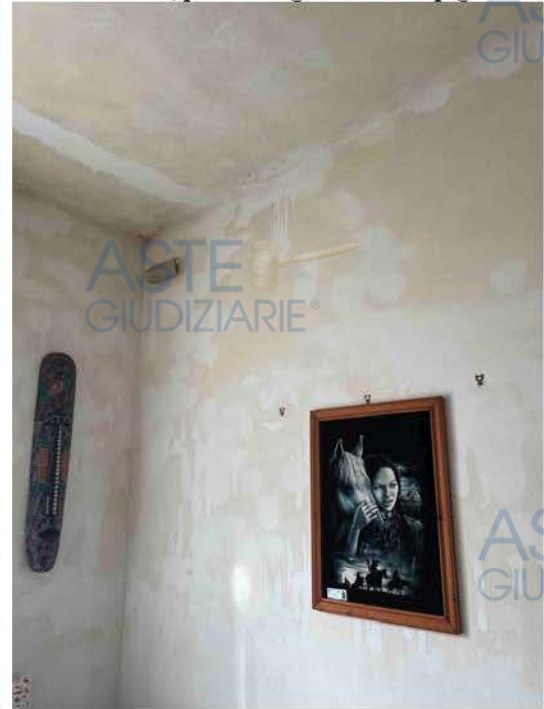
foto 10 – pareti e soffitto del soggiorno danneggiati

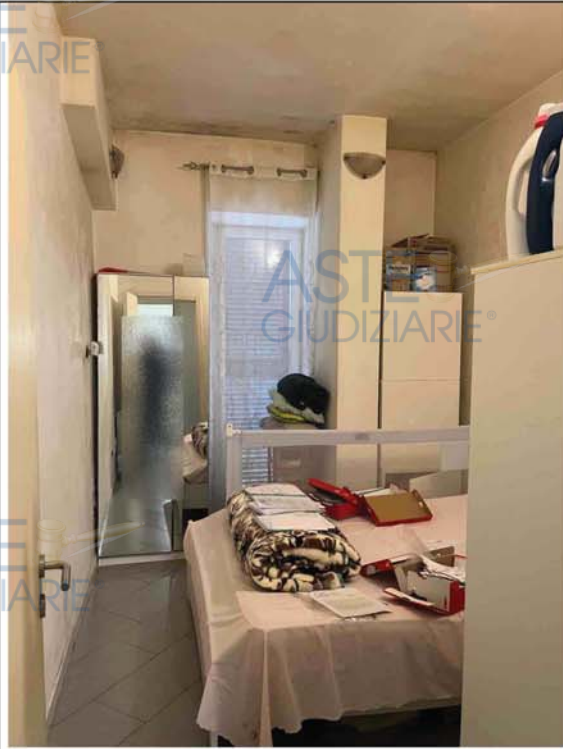
in particolare l'unica camera da letto, avente superficie di circa 9,50 mq. netti, è appena sufficiente come camera da letto singola, del tutto inadatta ad ospitare un nucleo familiare (v. foto);

**foto 11 – vano letto singolo**

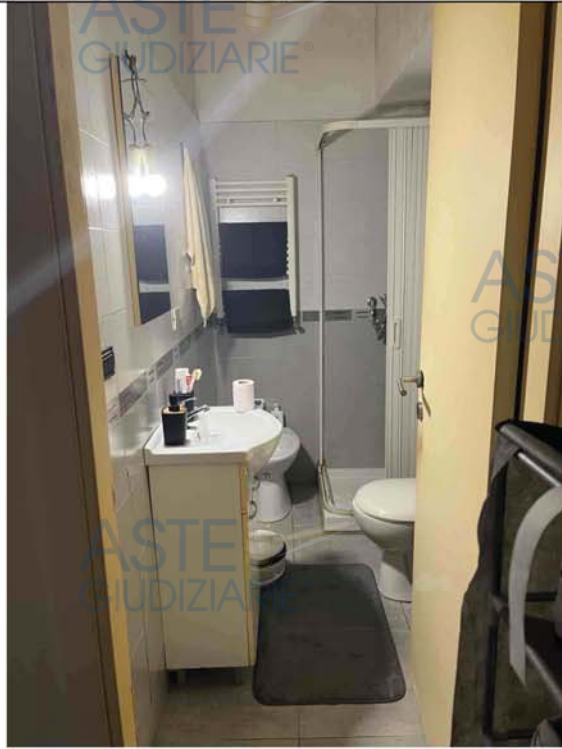
**foto 12 – bagno cieco**

il bagno cieco risulta completo quanto ad elementi sanitari, con doccia; i rivestimenti ceramici sono in parte deteriorati (v. foto 12, 13 e 14);

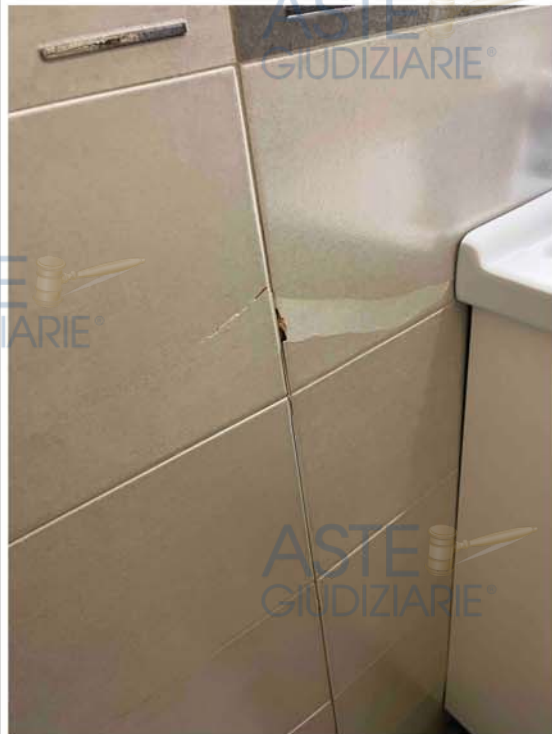
**foto 13 – rivestimento del bagno danneggiato**

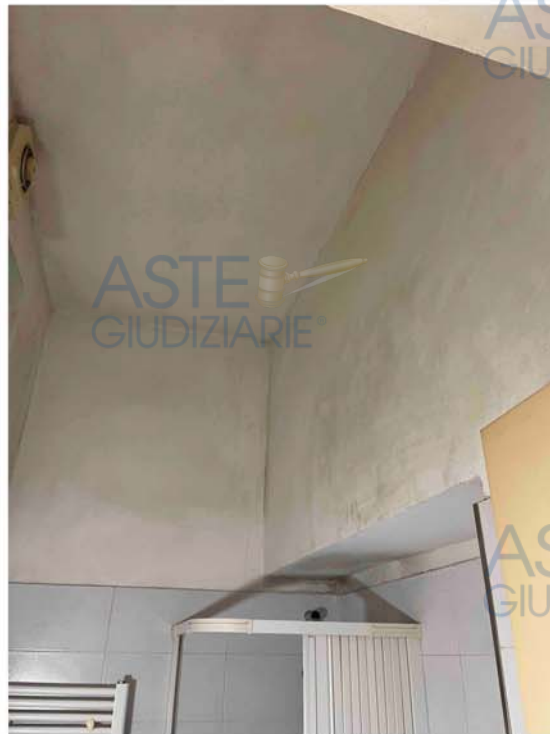
**foto 14 – condensa a parete nel bagno cieco**

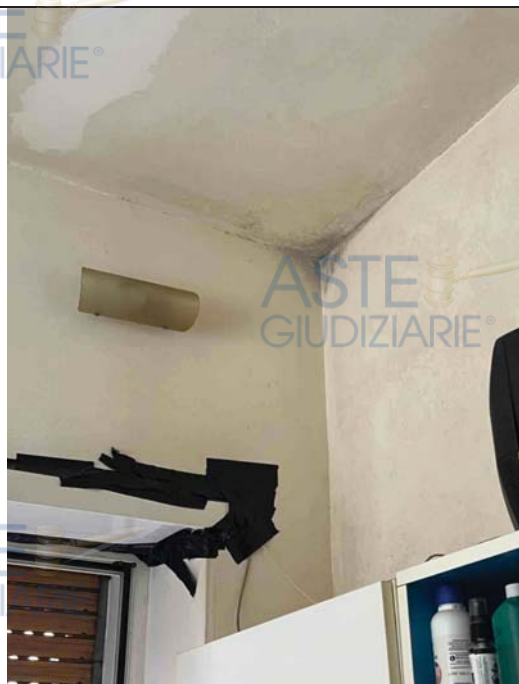
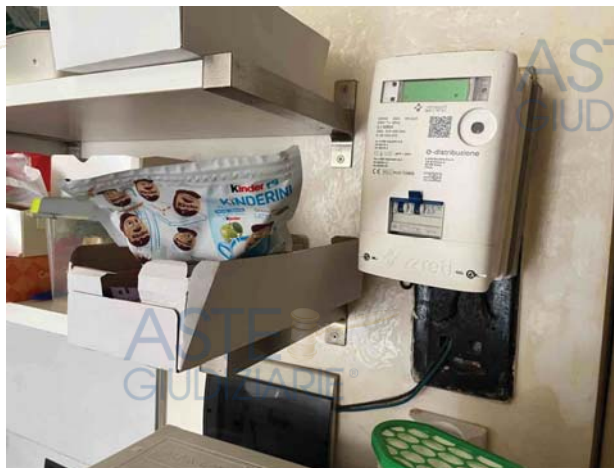
**foto 15 – condensa a soffitto cucina e cavi elettrici a vista foto 16 – contatore e quadro elettrico con cavo a vista**

l'angolo cottura ubicato nel soggiorno è interessato da cavi elettrici a vista e privi di idonea protezione, nonché dal misuratore di corrente e dal quadro elettrico (v. foto 15 e 16);

l'impianto elettrico, di cui non è stata fornita né la dichiarazione di conformità né di rispondenza alle norme tecniche vigenti all'epoca di realizzazione, per quanto scritto precedentemente non è a norma;

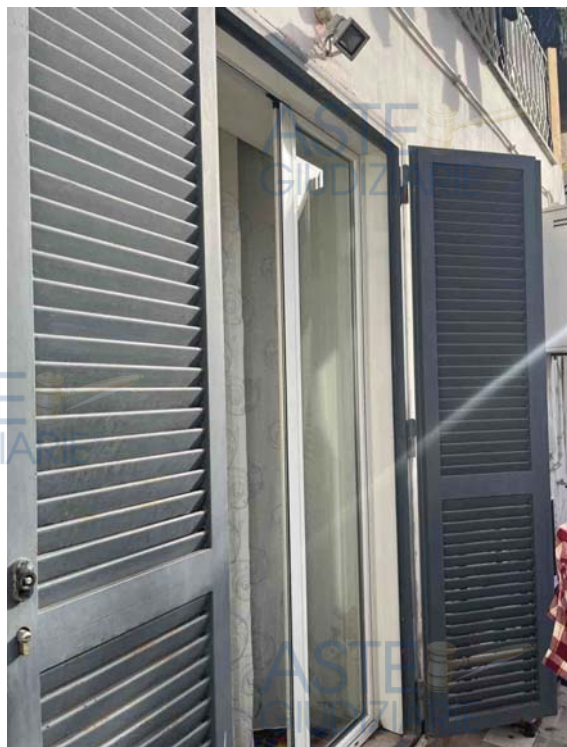
gli infissi esterni sono realizzati in alluminio con vetro camera (v. foto 17), con persiane in acciaio verniciato (v. foto 17 e 18) di cui quella dalla camera da letto tanto deteriorata da non risultare apribile;

**foto 17 – infissi esterni del soggiorno**

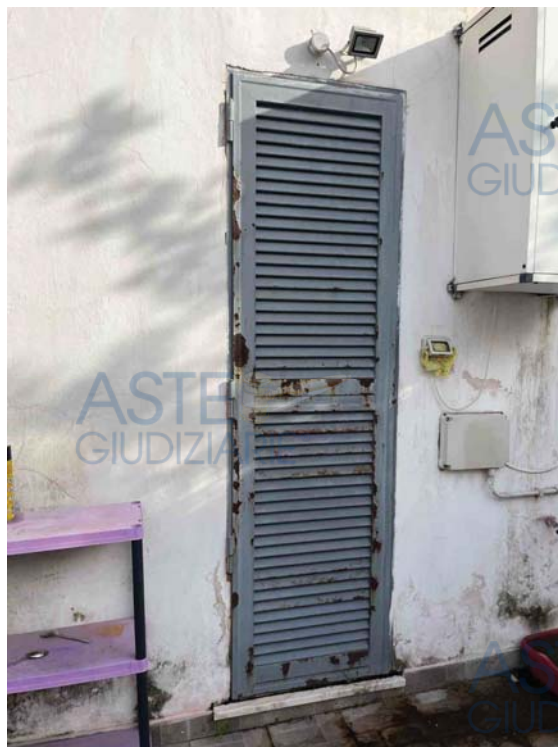
**foto 18 – persiana in ferro della camera da letto deteriorata**

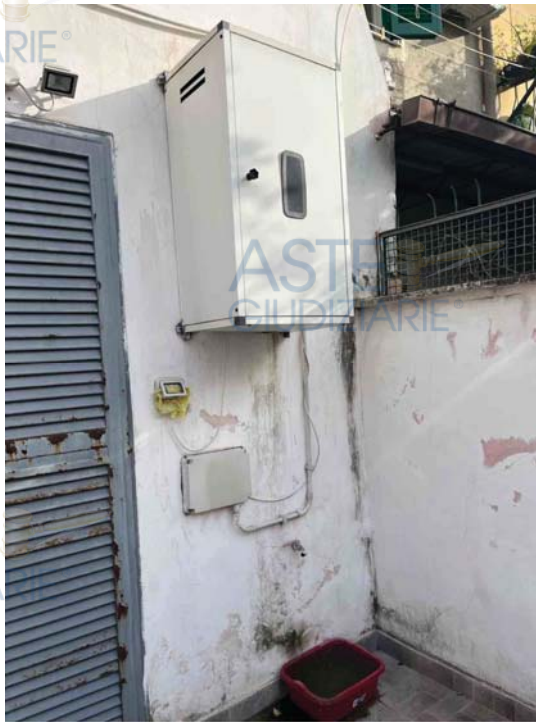
- l'impianto di riscaldamento è autonomo, servito da una caldaia marca Ferroli che produce anche acqua calda sanitaria (v. foto 19 e 20) alimentata a gas, della quale non è stato possibile reperire la dichiarazione di conformità o di rispondenza alle norme vigenti all'epoca della sua installazione (presumibilmente intorno all'anno 2018);
- la corte esclusiva, di forma rettangolare in pianta, risulta pavimentata e delimitata da muretti bassi e cancellate in ferro su due lati, da un locale accessorio di altra proprietà sul terzo lato (v. foto 21 e 22).

foto 19 – box caldaia nella corte esclusiva

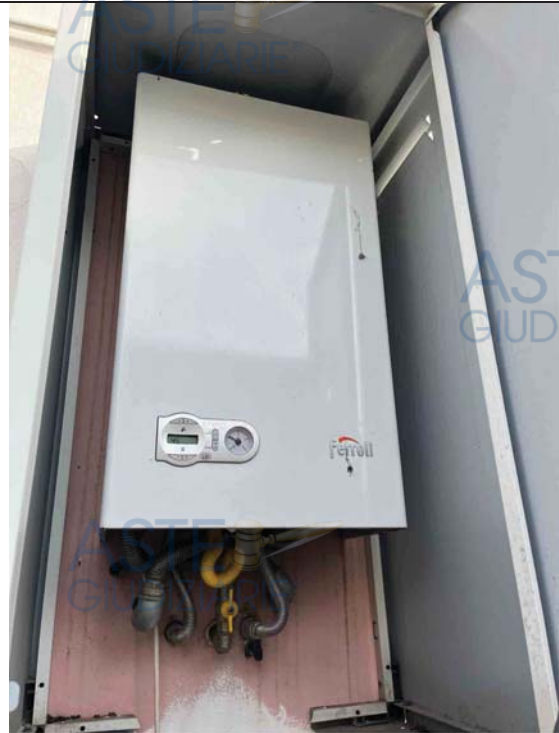
foto 20 – caldaia a gas marca Ferrol

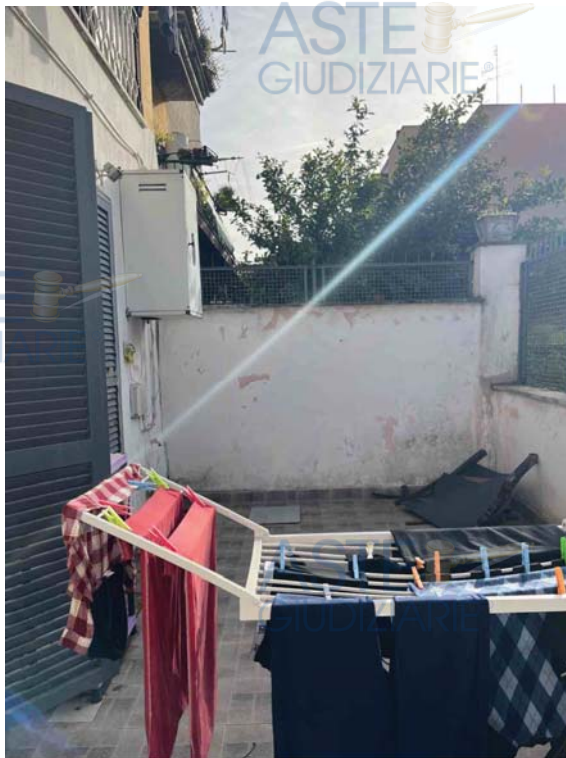
foto 21 – corte esclusiva

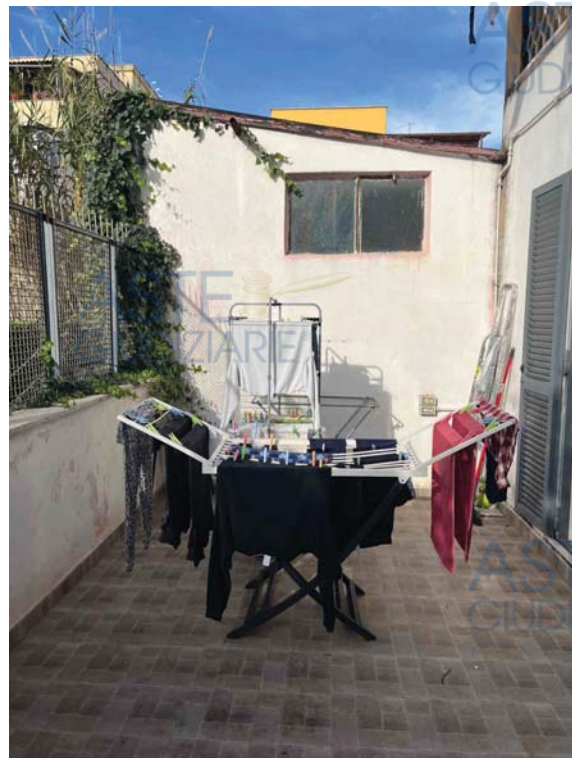
foto 22 – corte esclusiva
