TRIBUNALE DI ROMA

Perizia dell'Esperto ex art. 568 c.p.c. Arch. Carlo Caruso, nell'Esecuzione Immobiliare 712/2023 del R.G.E.

Il bene oggetto di pignoramento è costituito dal seguente immobile ubicato in Roma:
appartamento in via Nocera Inferiore 53, piano 1, int. 1

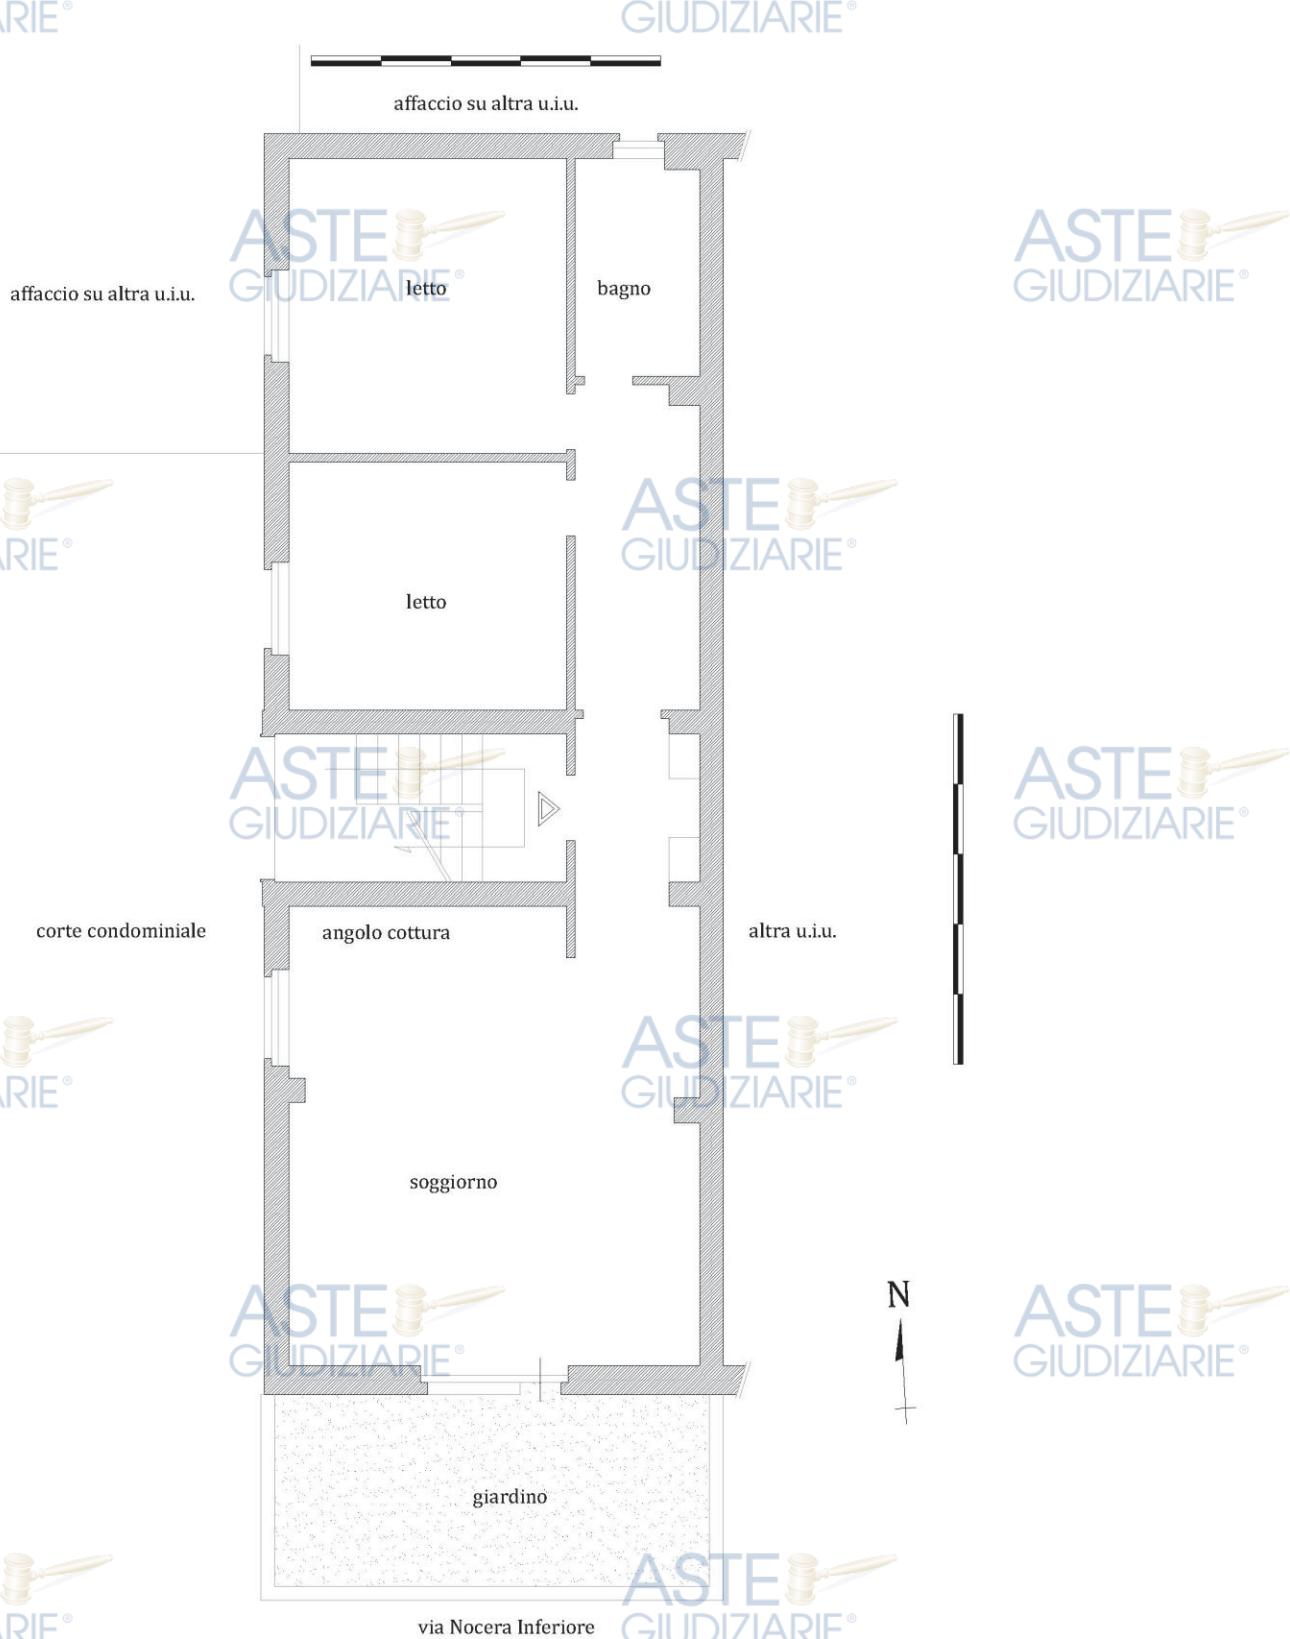
RILIEVO

a pag. 4 il rilievo dello stato dei luoghi

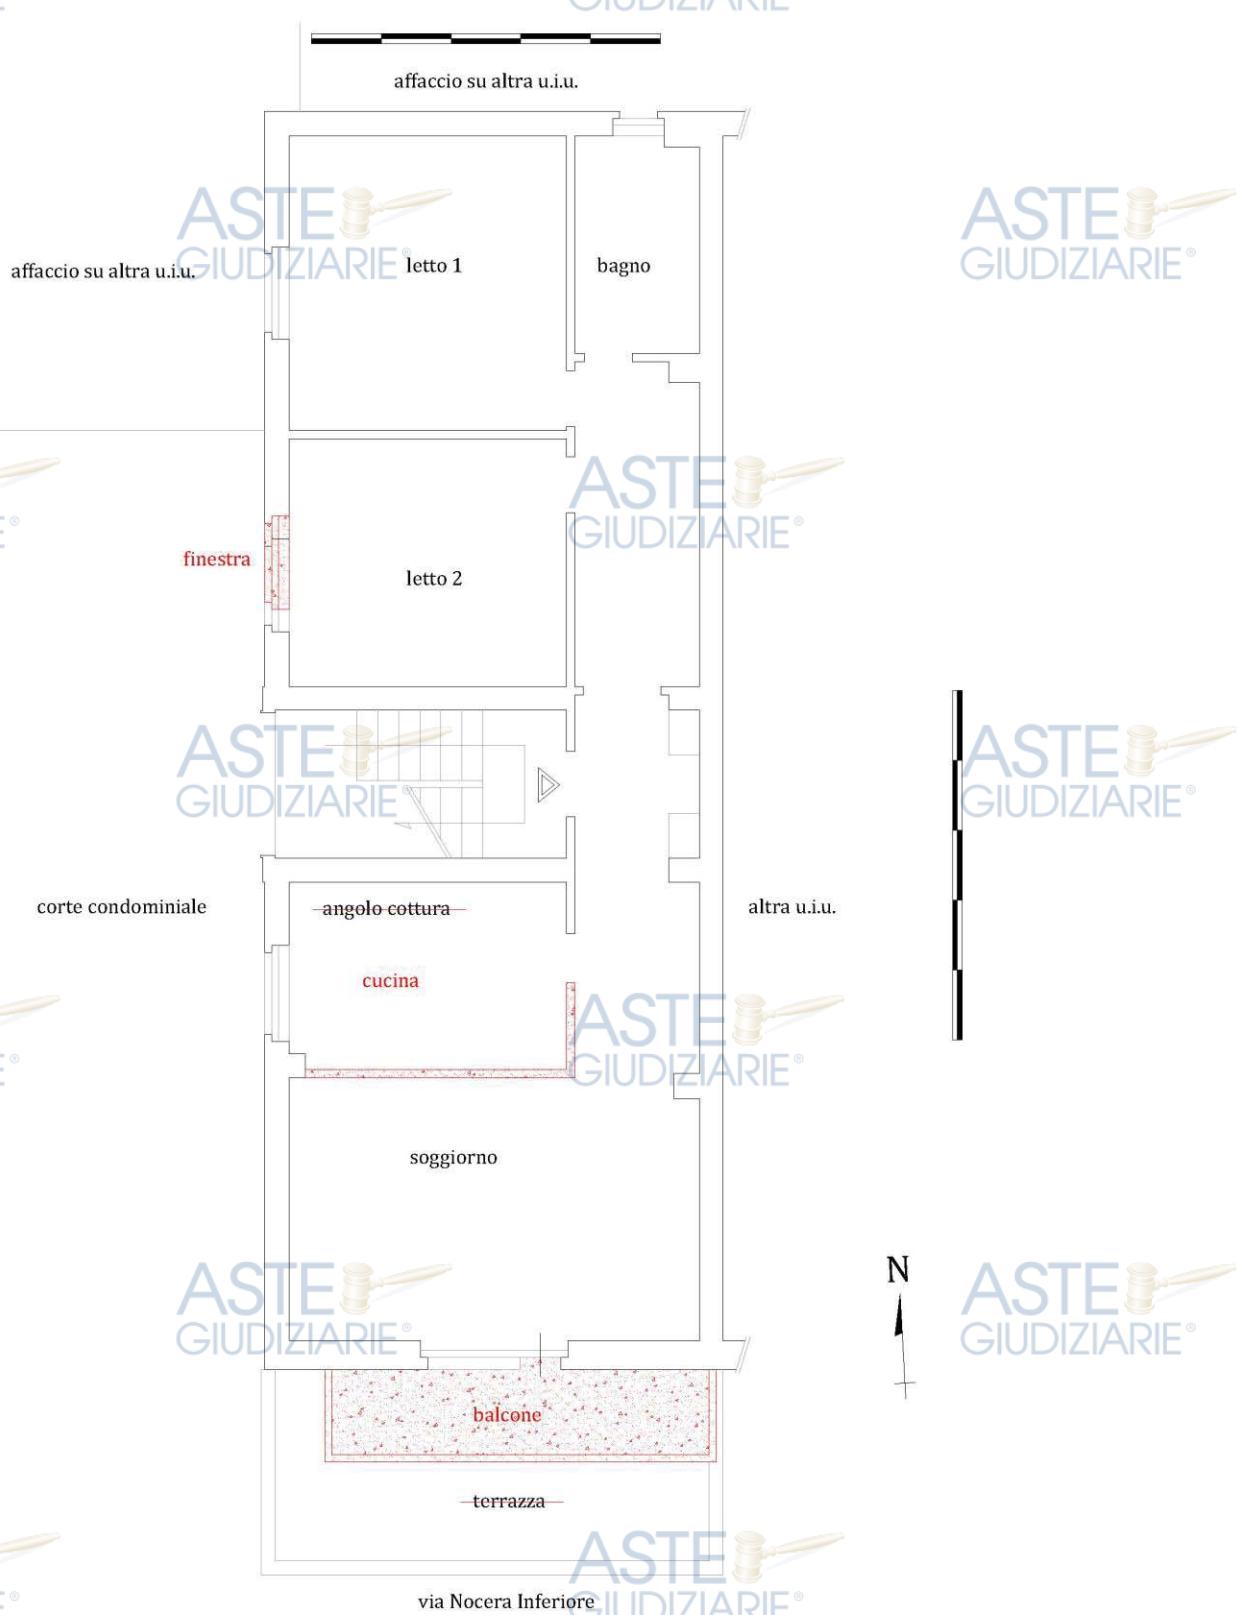
RILIEVO CON DIFFORMITA' RISPETTO AL CONDONO

Riguardo l'appartamento oggetto di stima, i disegni originali presenti nel Fascicolo Condono fornito dal DPAU non corrispondono allo stato dei luoghi: nei disegni era rappresentato un balcone a sbalzo accessibile dal soggiorno, ma nello stato attuale esiste una terrazza realizzata sull'estradosso di un volume al piano sottostante; la finestra di una camera da letto non corrisponde nella posizione ai disegni originali; i tramezzi che separavano la cucina dal soggiorno non esistono più.

a pag. 5 il rilievo con evidenziazione in rosso delle difformità rispetto a quanto condonato

Sarà necessaria pratica edilizia di regolarizzazione: si stima un importo di € 9.600,00 compresi gli oneri di segreteria, le sanzioni, i lavori e il compenso del professionista che dovrà aggiornare anche la planimetria catastale conformemente al titolo urbanistico. Tale importo deve essere detratto dal valore di stima, e riguardo il conteggio delle superfici da omogeneizzare si considera solo il balcone, e non l'intera terrazza non regolarizzabile.

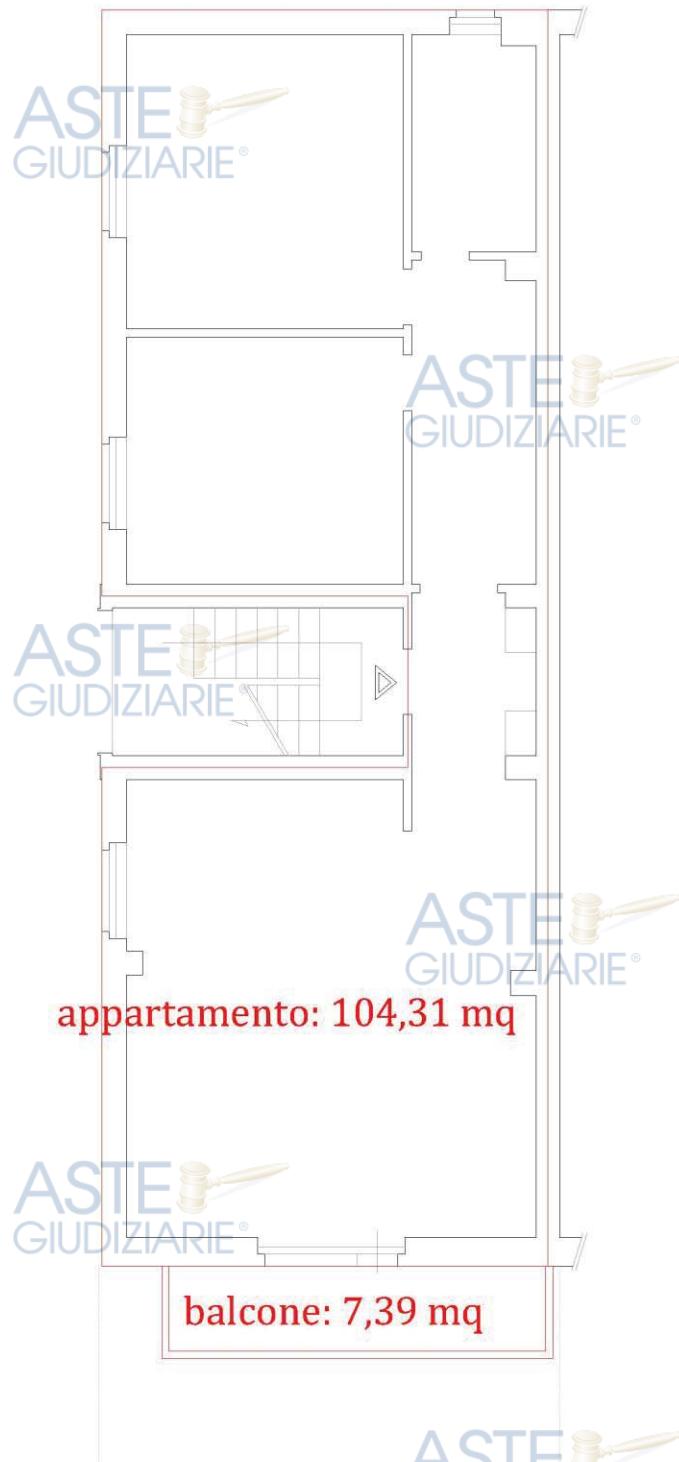
SUPERFICI COMMERCIALI da omogeneizzare

a pag. 6 il conteggio delle superfici commerciali da omogeneizzare, conformemente all'immobile condonato

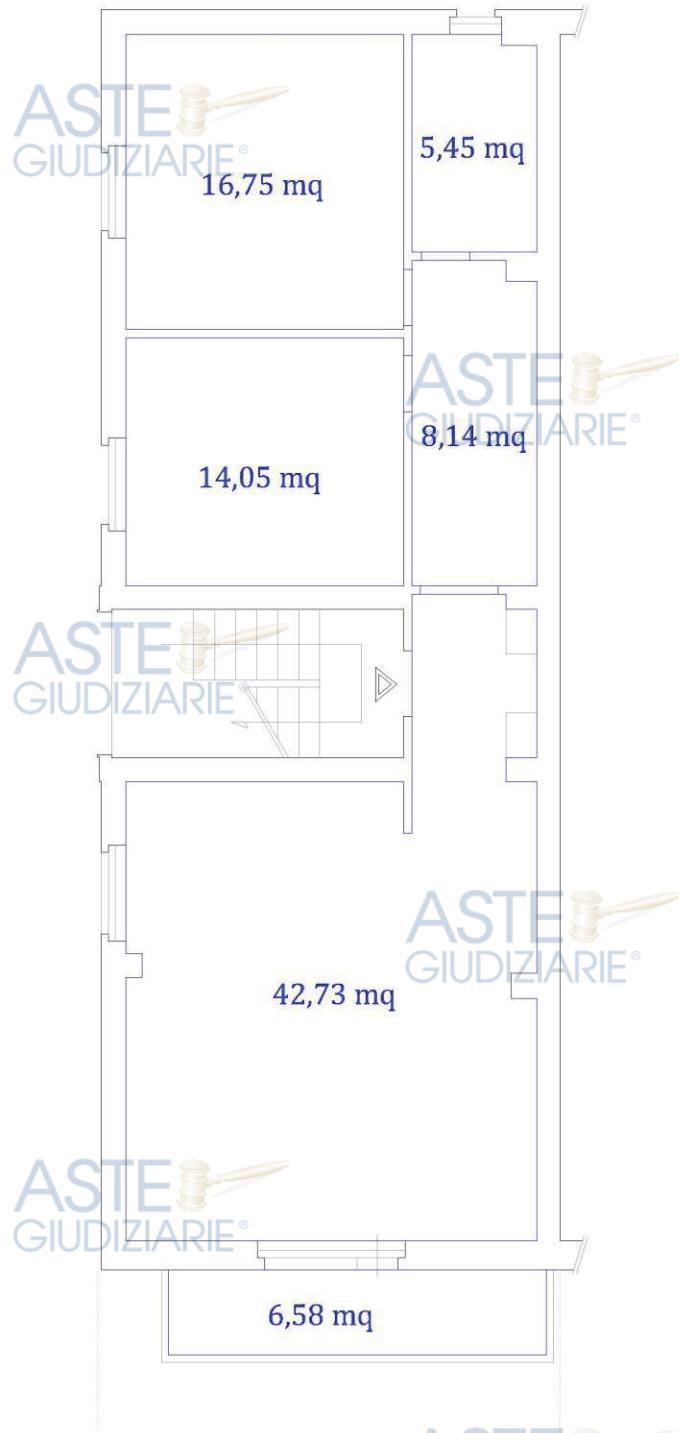
SUPERFICI NETTE

a pag. 7 il conteggio delle superfici nette

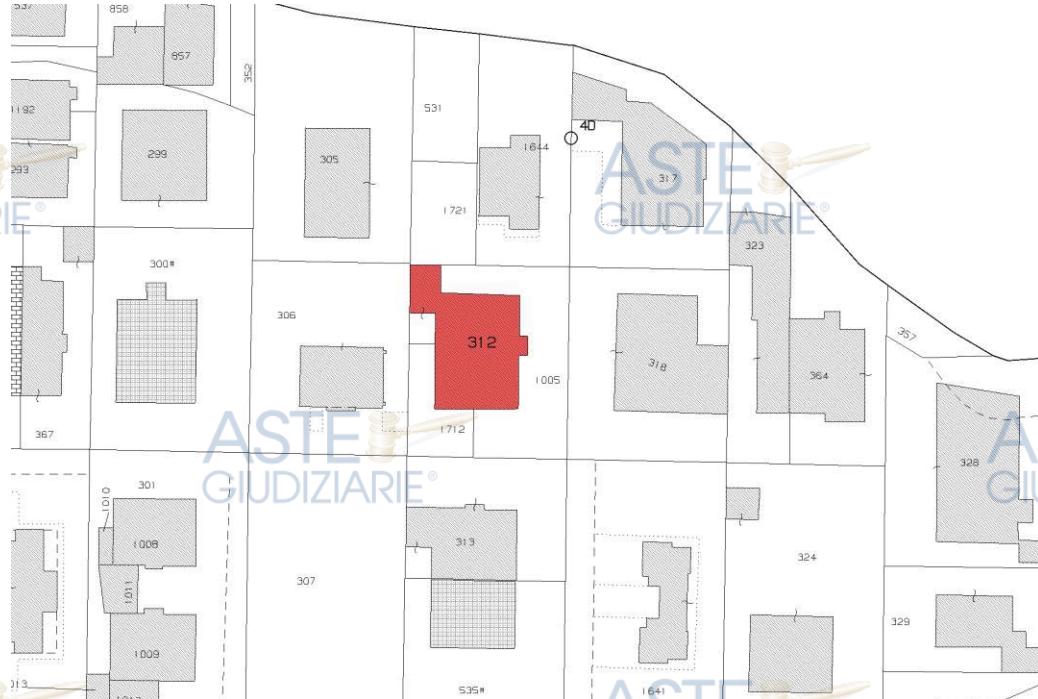
Si è verificato il Foglio di Mappa 662 (**allegato 7**), di cui si riporta estratto, con evidenziazione della particella 312.

Si evidenziano le incongruenze tra il foglio di mappa e la foto aerea:

nel foglio di mappa le strade non sono rappresentate

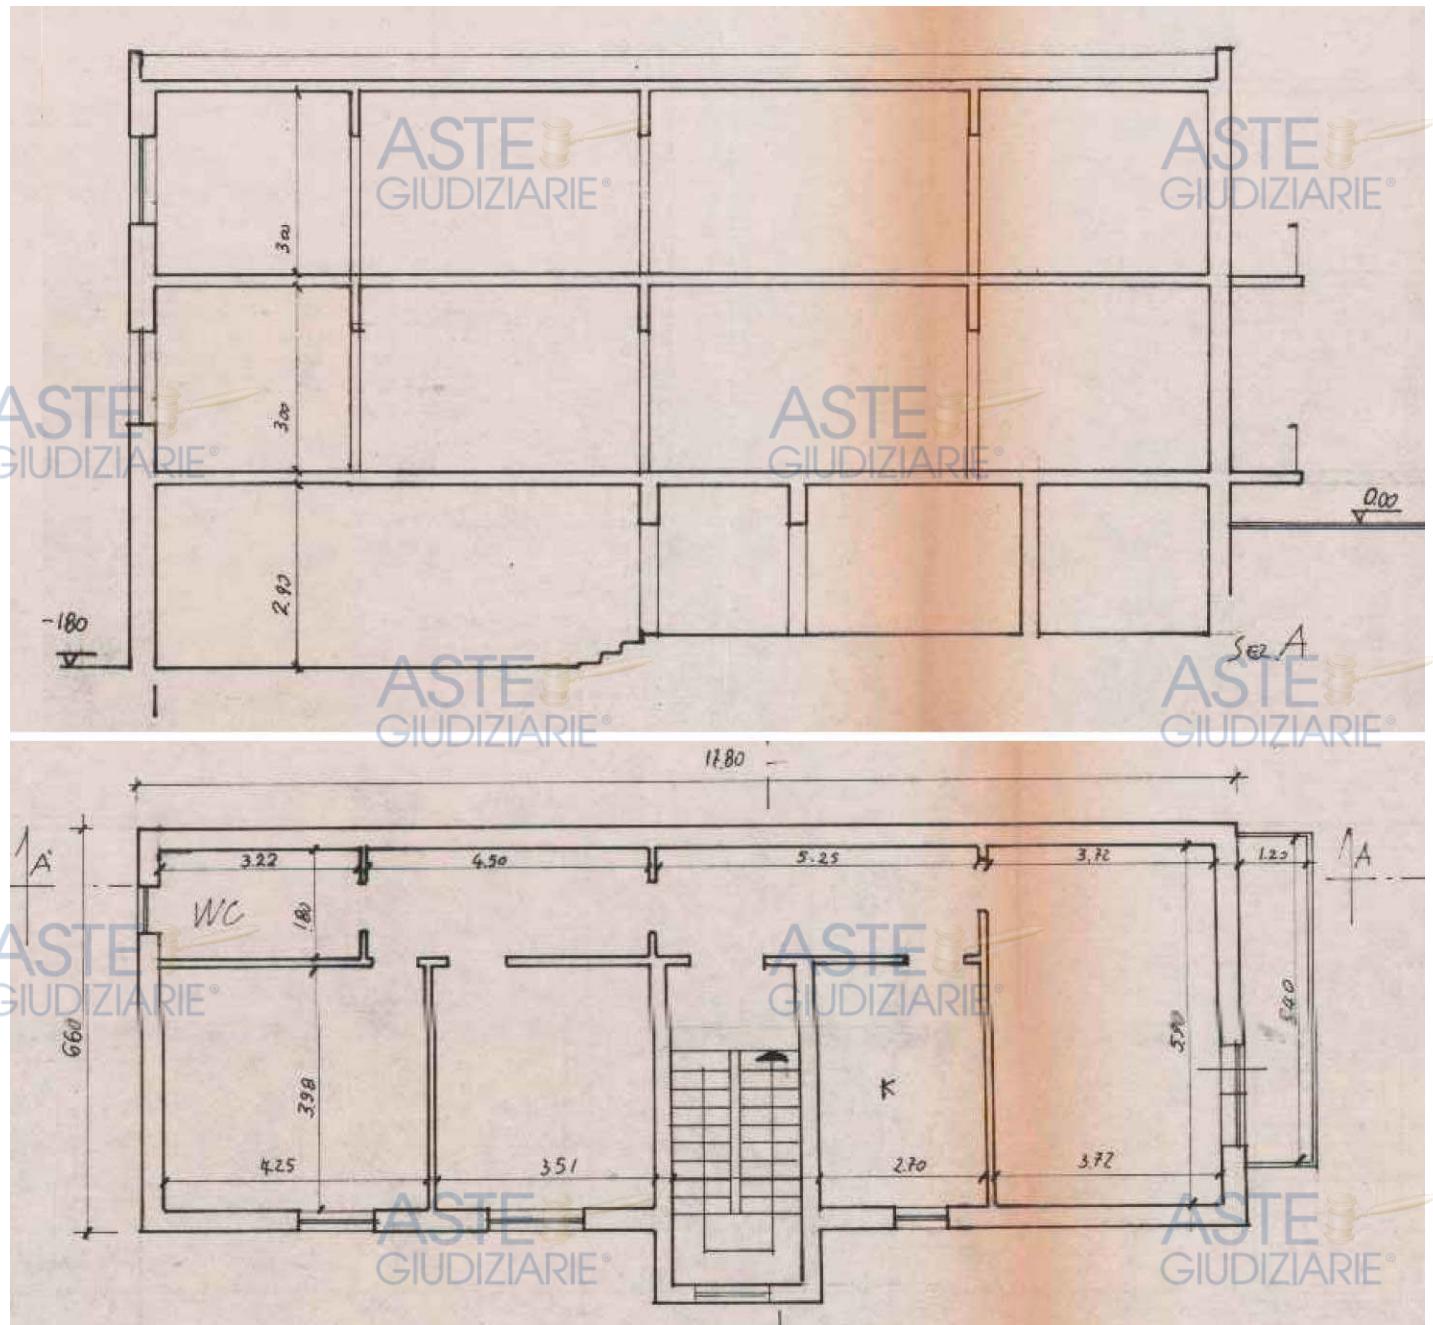
Si riporta estratto del disegno presente nel file "Elaborato grafico" del Fascicolo Condono, facendo corrispondere la pianta alla sezione verticale:

Si rileva che nello stato attuale dei luoghi:

- non sono più presenti i tramezzi che nel disegno separavano la cucina dal soggiorno;
- la finestra della camera da letto piccola risulta spostata di circa 40 cm rispetto al disegno
- la terrazza realizzata sull'estradosso di un volume realizzato sotto il filo stradale non corrisponde al balcone disegnato in pianta e sezione, che era sollevato rispetto al piano di campagna, indicato nella sezione con la quota 0.00

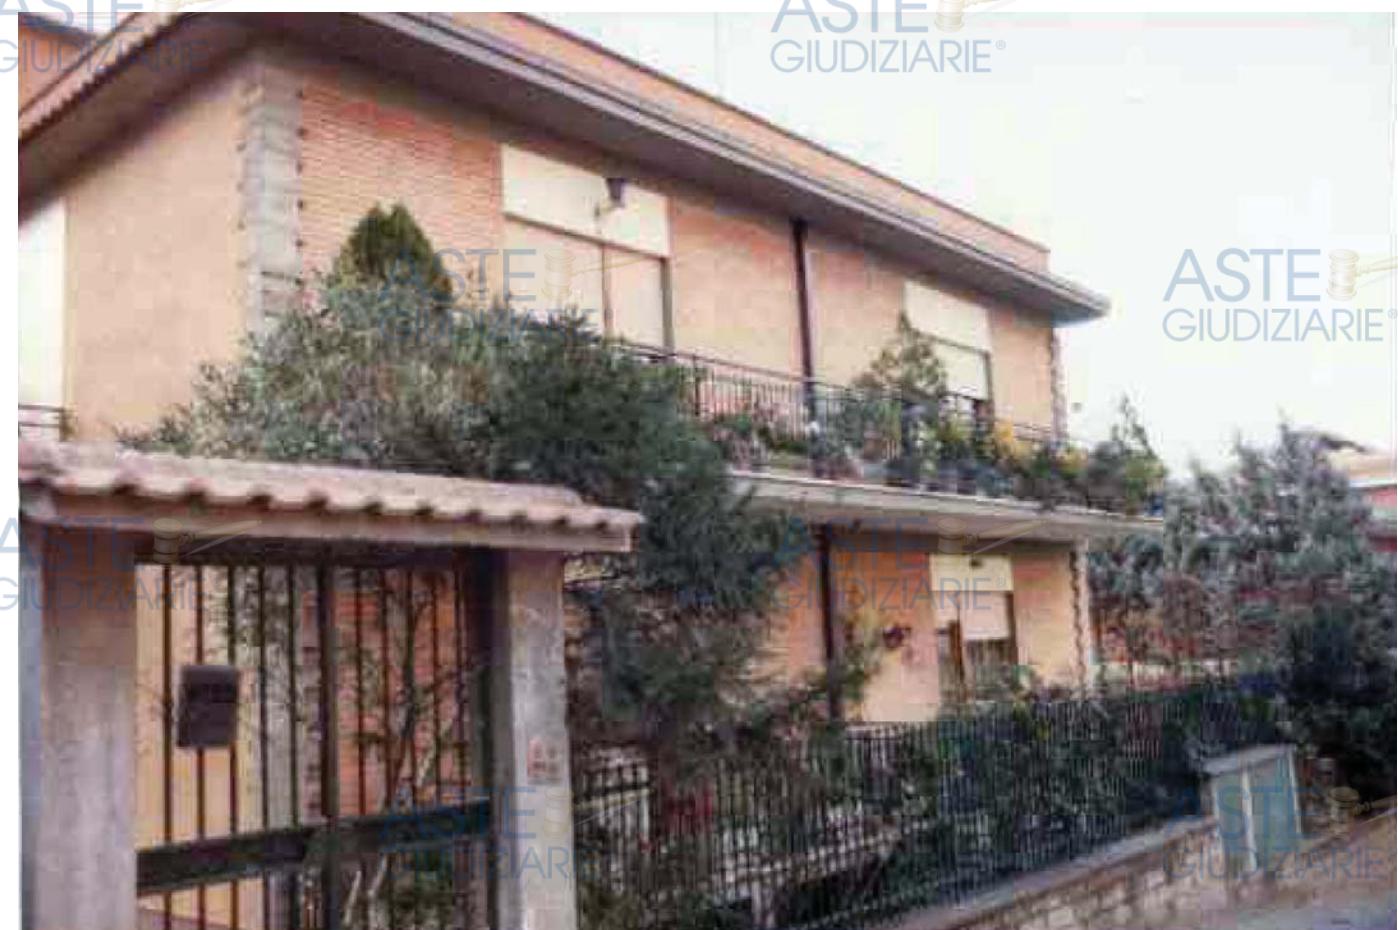
foto allegata al fascicolo condono

Come si può vedere attraverso la ringhiera, la foto dell'epoca documenta in maniera inequivocabile che l'immobile condonato presentava al piano dell'appartamento oggetto di questa perizia un balcone a sbalzo, e non una terrazza, che attualmente arriva fino al confine della strada.

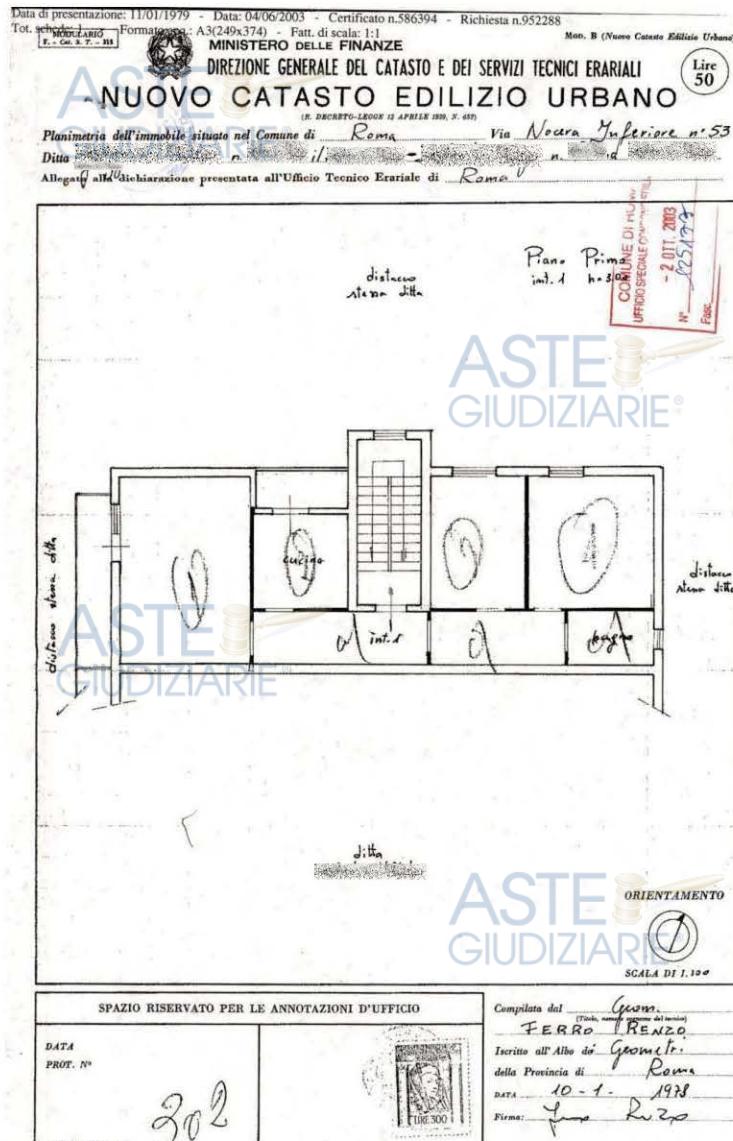
Anche la planimetria catastale del 11.1.1979, presente tra i documenti del fascicolo condono, riportava solo il balcone, rappresentato a sinistra nel sottostante disegno; la planimetria tra l'altro presenta anche una loggia adiacente alla cucina, mai realizzata:

Tale planimetria catastale comunque non ha titolo probatorio riguardo la conformità urbanistica, così come la planimetria catastale allegata all'atto di provenienza, e la planimetria catastale attualmente agli atti dell'Agenzia del Territorio.
