# TRIBUNALE DI ROMA

Perizia dell'Esperto ex art. 568 c.p.c. Ing. Gravina Francesco, nell'Esecuzione Immobiliare 731/2023 del R.G.E.

**BENE N° 1 - APPARTAMENTO UBIcato A ROMA (RM) - VIA DELLA PISANA N. 370, EDIFICIO C2, SCALA D, INTERNO 11, PIANO 4**

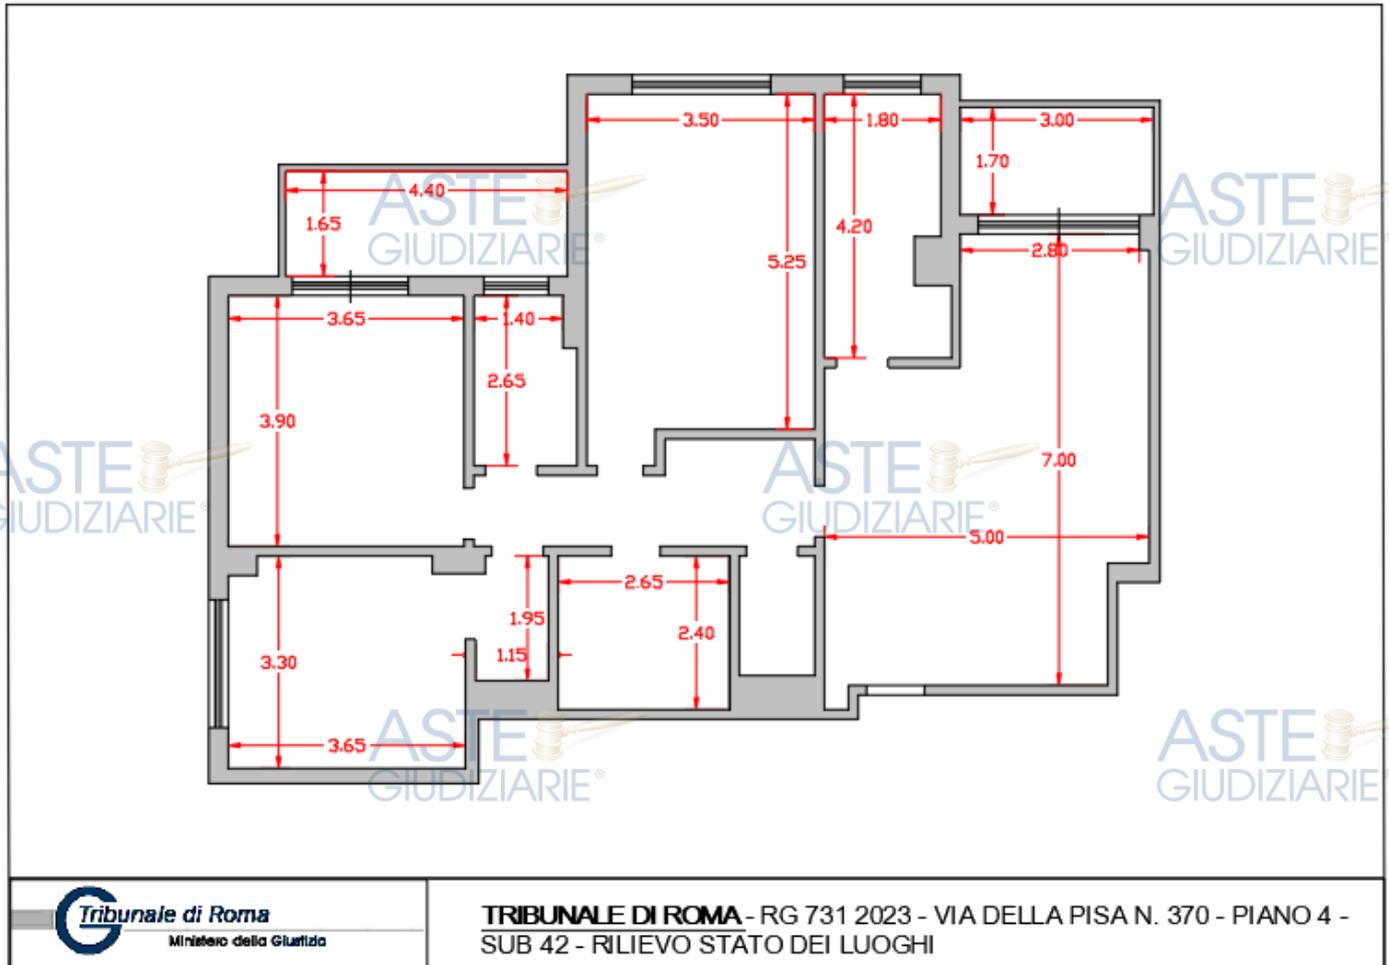
**TRIBUNALE DI ROMA - RG 731 2023 - VIA DELLA PISA N. 370 - PIANO 4 -  
SUB 42 - RILIEVO STATO DEI LUOGHI**

Destinazione	Superficie Netta	Superficie Lorda	Coefficiente	Superficie Convenzionale	Altezza	Piano
Abitazione	105,00 mq	115,00 mq	1	115,00 mq	3,00 m	4
Balconi coperti	12,00 mq	13,00 mq	0,25	3,25 mq	3,00 m	4
<b>Totale superficie convenzionale:</b>				<b>118,25 mq</b>		
<b>Incidenza condominiale:</b>				<b>0,00</b>	<b>%</b>	
<b>Superficie convenzionale complessiva:</b>				<b>118,25 mq</b>

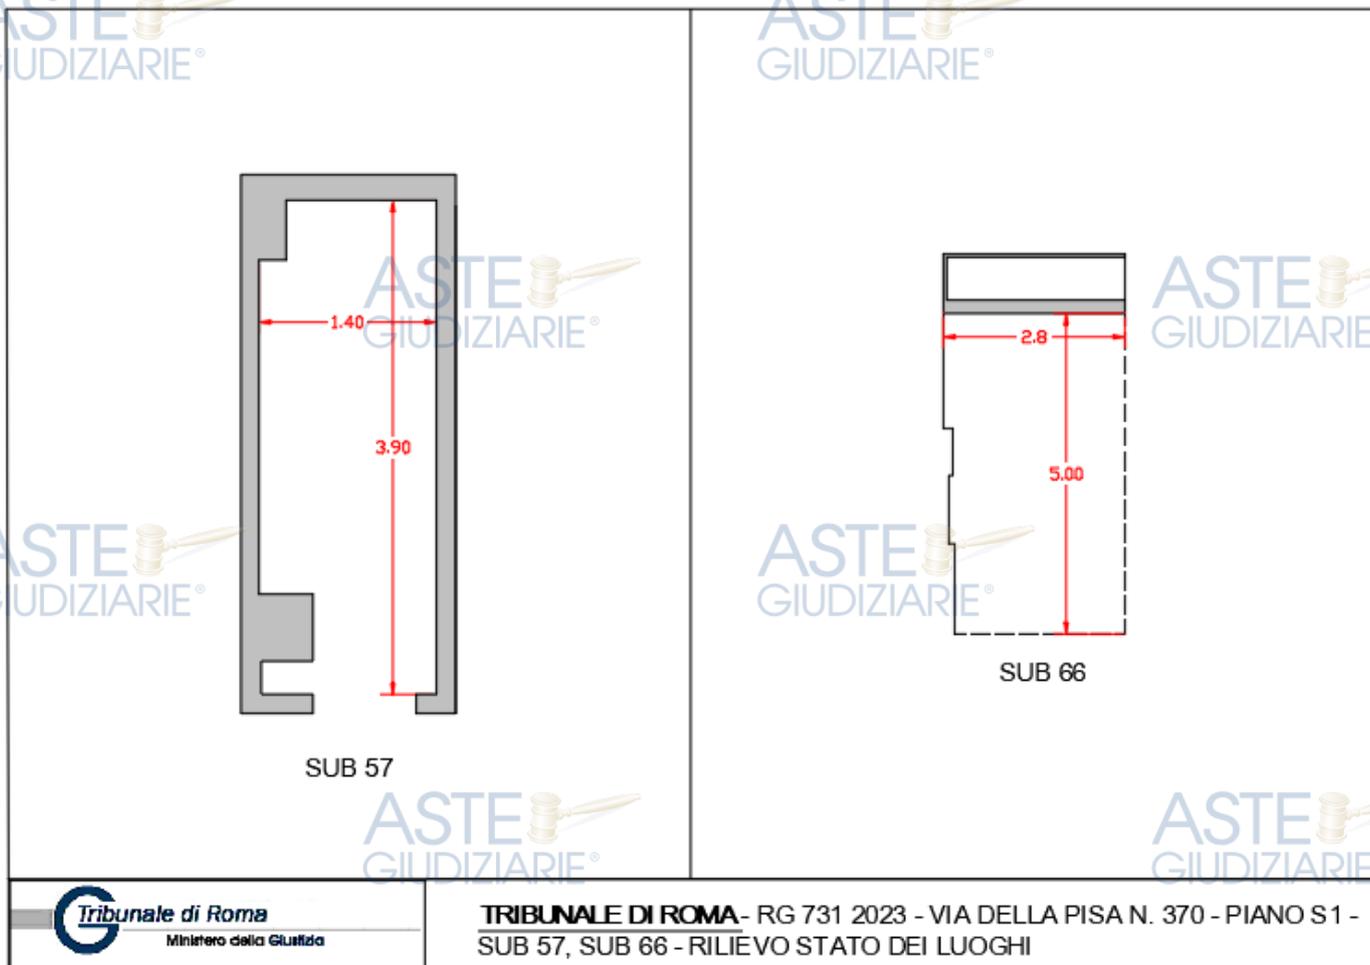
**TRIBUNALE DI ROMA** - RG 731 2023 - VIA DELLA PISA N. 370 - PIANO S1 -  
SUB 57, SUB 66 - RILIEVO STATO DEI LUOGHI

Destinazione	Superficie Netta	Superficie Lorda	Coefficiente	Superficie Convenzionale	Altezza	Piano
Cantina	5,50 mq	6,00 mq	0,20	1,20 mq	3,00 m	S1
<b>Totale superficie convenzionale:</b>				<b>1,20 mq</b>		
<b>Incidenza condominiale:</b>				<b>0,00</b>	<b>%</b>	
<b>Superficie convenzionale complessiva ragguagliata:</b>				<b>1,20 mq</b>

Si riscontra la corrispondenza con la planimetria catastale, fatta eccezione per la finestra sul retro, rappresentata graficamente ma non presente nello stato attuale dei luoghi.

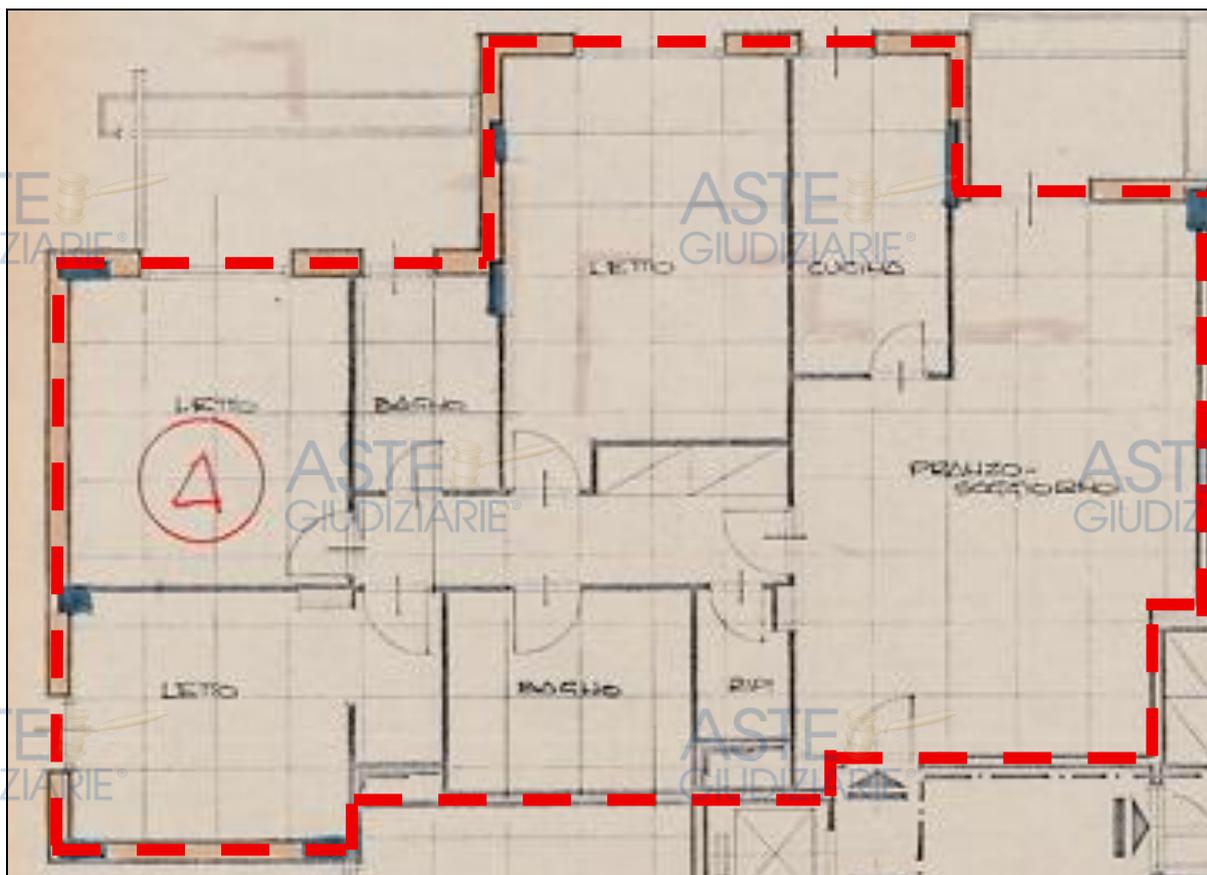
Il fabbricato di cui fa parte il cespite oggetto di valutazione è stato realizzato dalla società <sup>1</sup>\*\*\*

" sulla base di titoli edilizi rilasciati dall'Amministrazione comunale. In particolare, la costruzione è stata autorizzata con licenza edilizia n. 2067/C del 23 novembre 1978, successivamente modificata con licenza di variante n. 878/C del 9 aprile 1982. A completamento dell'iter edilizio, al fabbricato è stato rilasciato il certificato di abitabilità n. 372 in data 31/12/1983<sup>4</sup>. La realizzazione dell'intero complesso si inserisce all'interno di un più ampio intervento urbanistico regolato da una specifica Convenzione stipulata tra la medesima società promotrice e il Comune di Roma. Tale convenzione, identificata con rep. n. 27725/79982, è stata registrata il 28 maggio 1973 al n. 2918, serie I, volume 30, e trascritta presso la Conservatoria dei Registri Immobiliari di Roma al n. 35974 di formalità in data 20 giugno 1973. La convenzione urbanistica ha avuto per oggetto l'attuazione di un progetto complessivo di urbanizzazione del comprensorio di proprietà della società <sup>1</sup>\*\*\* A.", ubicato in Via della Pisana. Tale progetto prevedeva la realizzazione di un insediamento residenziale articolato su più fabbricati, nonché l'esecuzione delle opere di

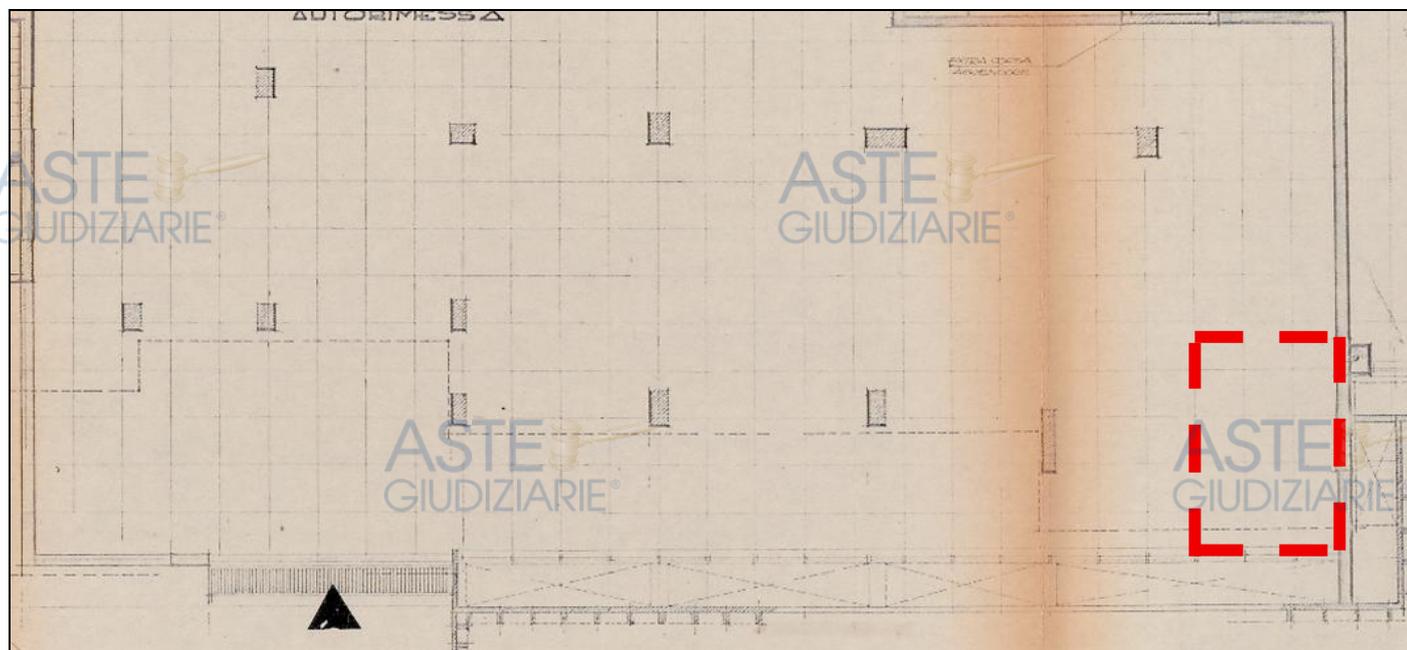
Fermo restando quanto emerso dall'esame dei titoli edilizi riferiti all'intero edificio, si attesta che l'elaborato grafico di variante è stato verificato con esito positivo sotto il profilo urbanistico-edilizio, risultando regolare.

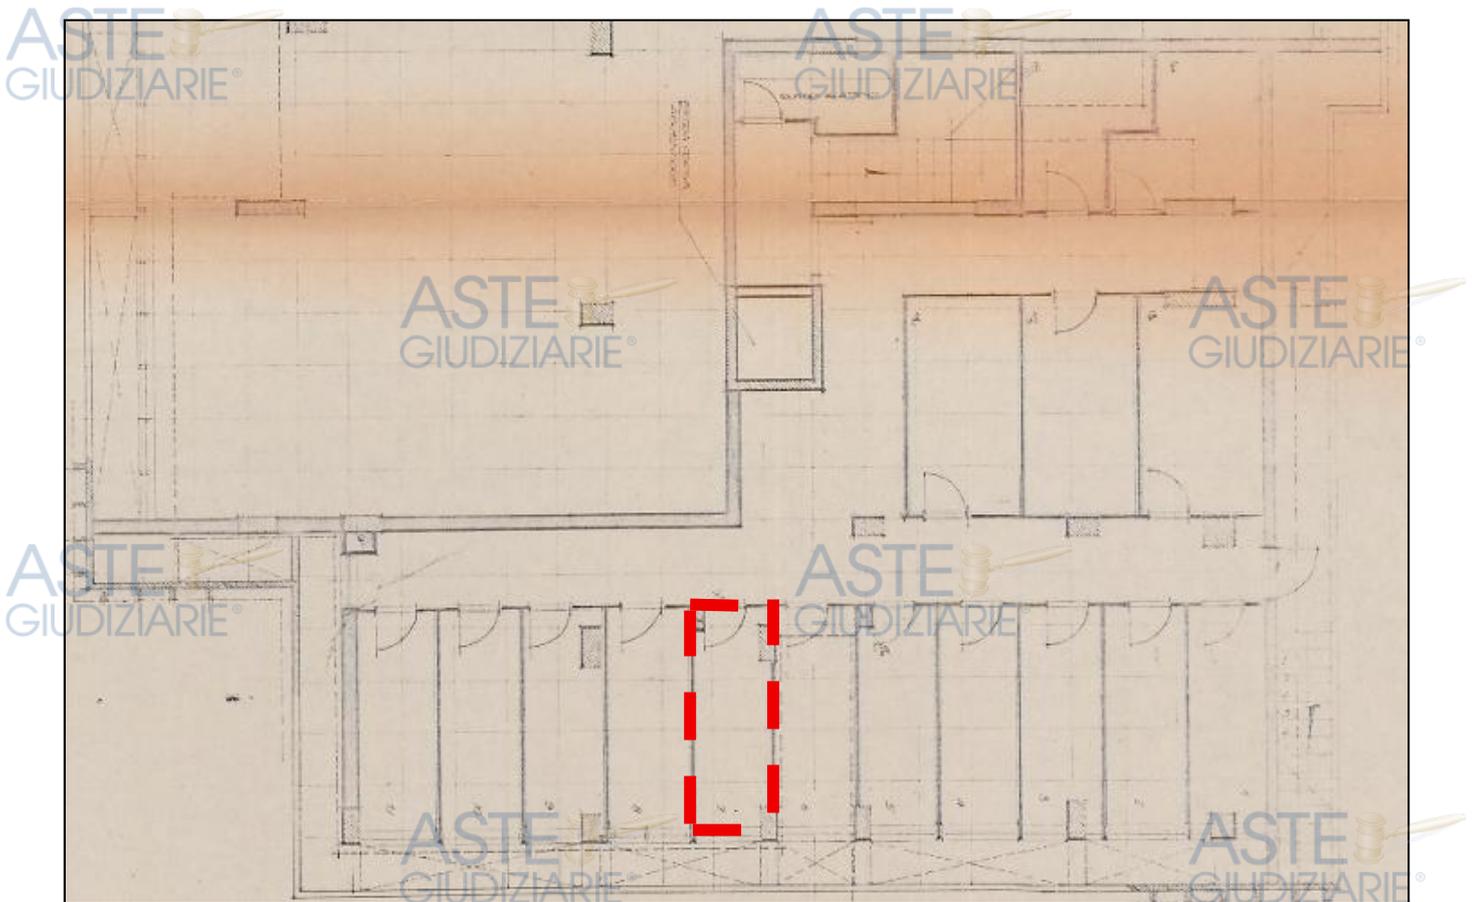
Salvo quanto già evidenziato in merito ai titoli edilizi dell'intero edificio, si certifica che l'elaborato grafico di variante è stato sottoposto a verifica e risulta conforme alla normativa urbanistica ed edilizia vigente.
