# TRIBUNALE DI ROMA

Perizia dell'Esperto ex art. 568 c.p.c. Arch. Marini Domenico, nell'Esecuzione Immobiliare 760/2019 del R.G.E.

Villa unifamiliare con area esterna di pertinenza in Roma Vicolo del Casale Lumbroso n. 12

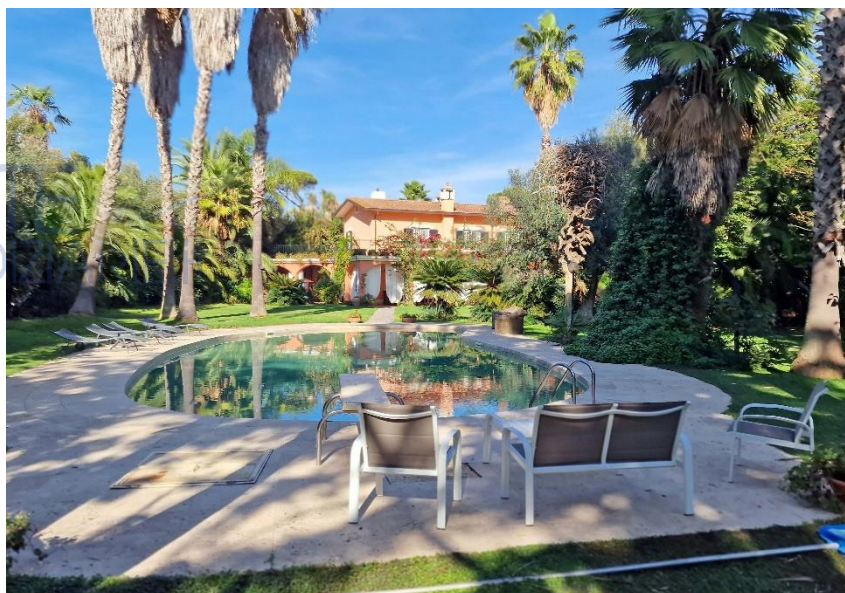
**Vista parco con piscina**

Insistono nell'area una piscina interrata a forma libera di 120 mq, interamente rivestita in travertino, una tettoia in legno di copertura per posti auto di 40 mq ed una serra di ca. 20 mq con struttura in ferro e pannellature in plastica trasparente, dotata di illuminazione e pozzo per l'impianto per l'irrigazione.

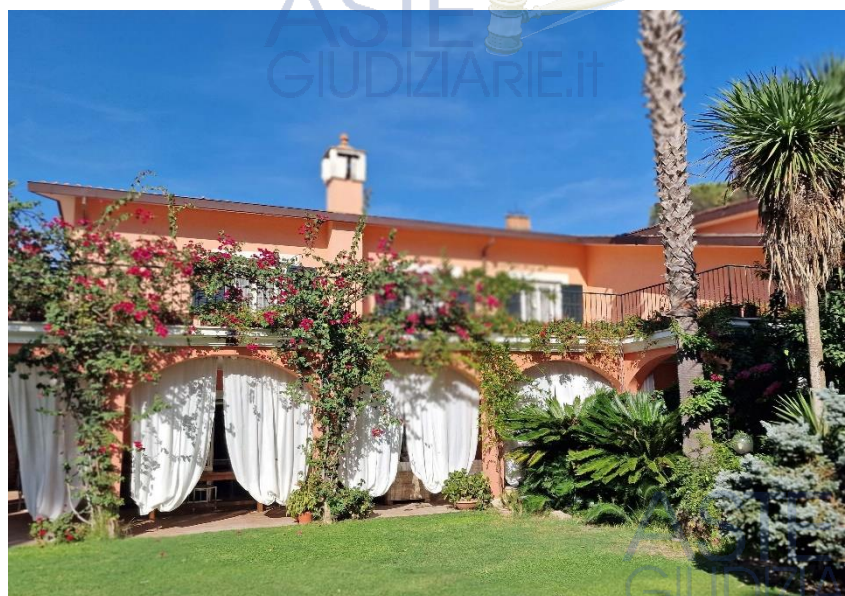
**Vista lato sud**

La struttura portante è mista con solai in latero-cemento e copertura a falde inclinate rivestite con tegole di laterizio; le facciate sono finite ad intonaco tinteggiato di colore rosato con zoccolatura in pietra e cornici decorative di colore bianco contornanti porte e finestre.

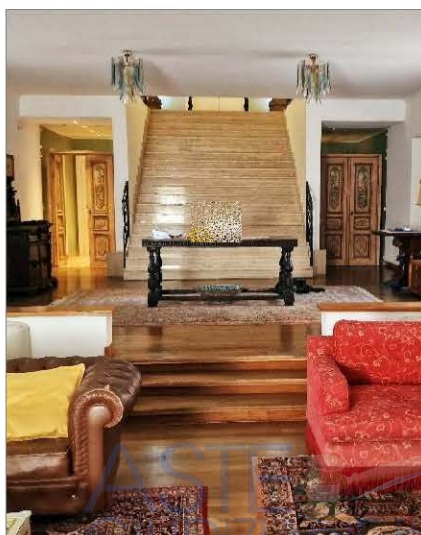
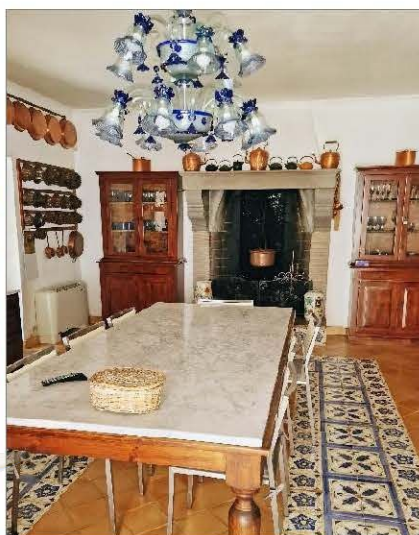
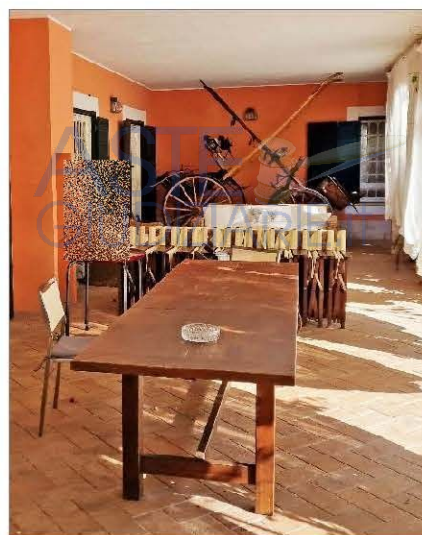
**Interno piano T**

Il piano inferiore della villa è al suo interno composto da ingresso, salone con ampio camino, soggiorno/pranzo con camino, cucina abitabile con camino, locale dispensa, lavatoio, locale di sgombero, bagno, disimpegno, sottoscala adibito a ripostiglio, cavedio, centrale termica, intercapedine e cantina; all'esterno è presente un porticato al cui interno è ricavata una zona forno e dal quale si accede alla summenzionata cantina.

L'abitazione presenta al suo interno materiali e finiture di pregio, i pavimenti dei vari ambienti sono in parquet di rovere, cotto e travertino, bagni e cucina hanno rivestimenti in travertino, soffitti e pareti sono intonacati e tinteggiati con colori pastello, le porte sono bugnate in legno laccato bianco, gli infissi esterni sono in legno con singolo vetro, protetti da persiane in legno di colore verde e grate in ferro.

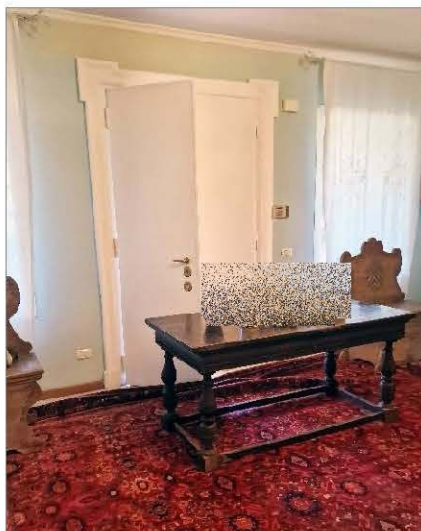
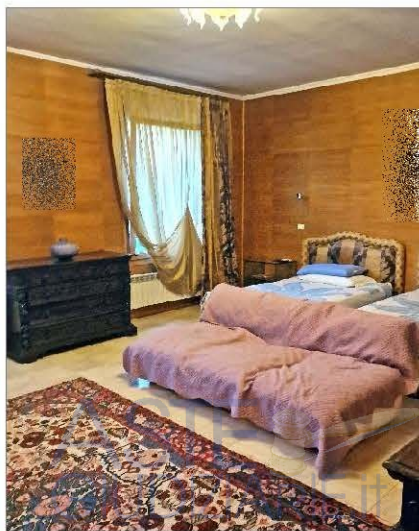
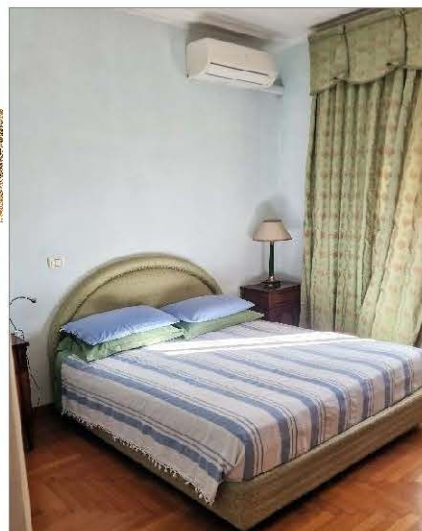
**Interni piano 1**

Il piano superiore, al quale si accede sia dall'ampia scala interna che si diparte dal salone, sia dalla parte più elevata dell'area esterna, è composto da ingresso, disimpegni, soggiorno/studio, quattro camere, tre bagni, cabina armadio e ripostiglio.
