Esecuzione Imm. n°	R.G.E. 800/2020
Parte ricorrente	BANCA DI CREDITO COOPERATIVO DI ROMA SOCIETÀ COOPERATIVA
Parte resistente

RELAZIONE DI CONSULENZA TECNICA

DETERMINAZIONE DEI BENI PIGNORATI

Perizia dell'Esperto ex art. 568 c.p.c. Arch. Caminiti Ugo, nell'Esecuzione Immobiliare 800/2020 del R.G.E.

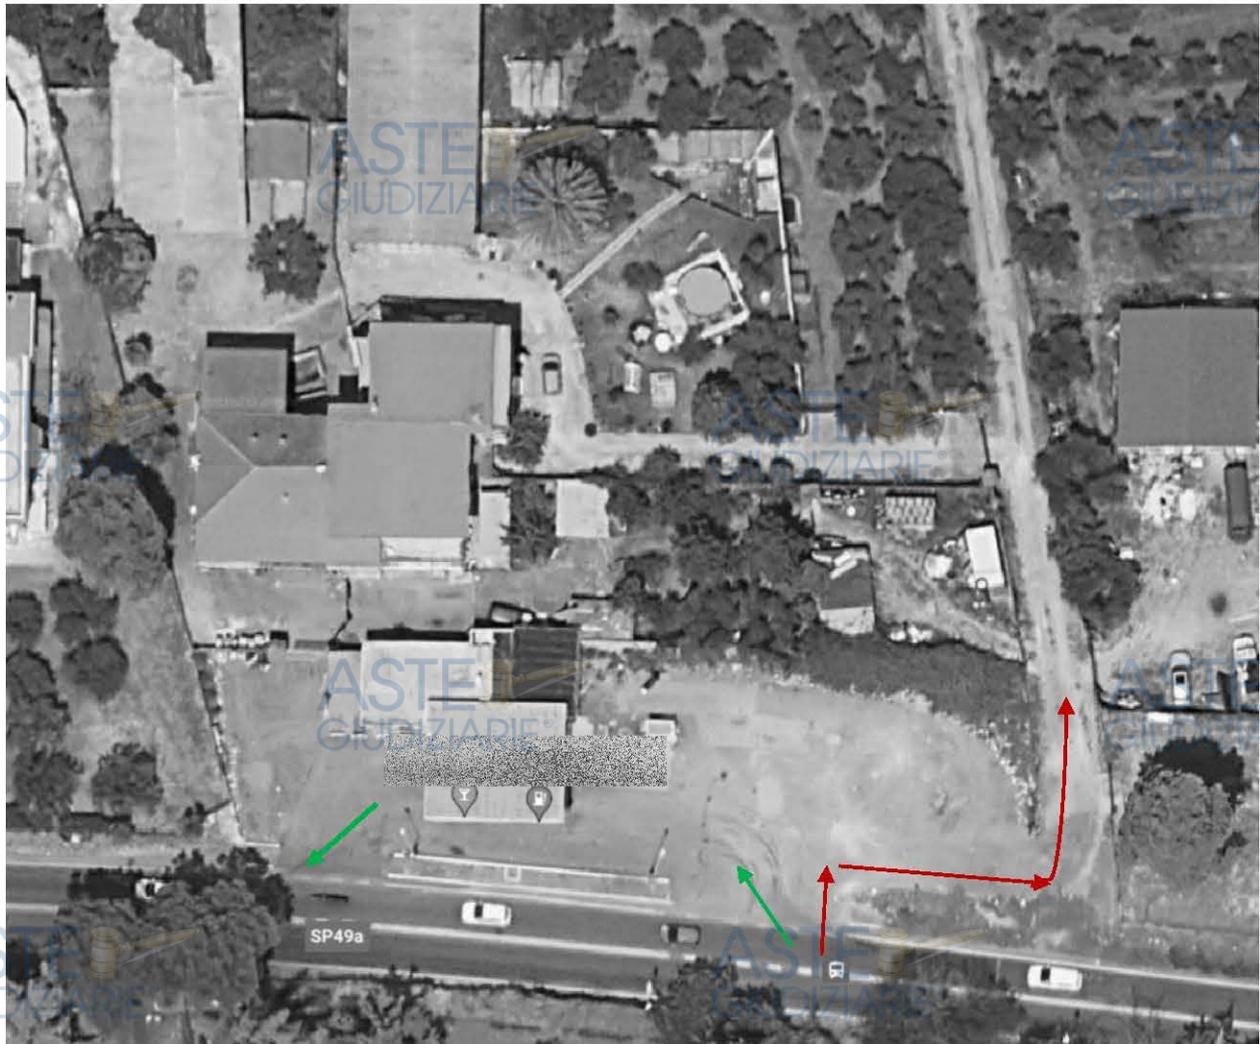
La viabilità rappresentata in rosso è attualmente necessaria per raggiungere beni oggetto di perizia e non.
