| Esecuzione Imm. n° | <b>R.G.E. 800/2020</b> |

**RELAZIONE DI CONSULENZA TECNICA**

**DETERMINAZIONE DEI BENI PIGNORATI**

Perizia dell'Esperto ex art. 568 c.p.c. Arch. Caminiti Ugo, nell'Esecuzione Immobiliare 800/2020 del R.G.E.

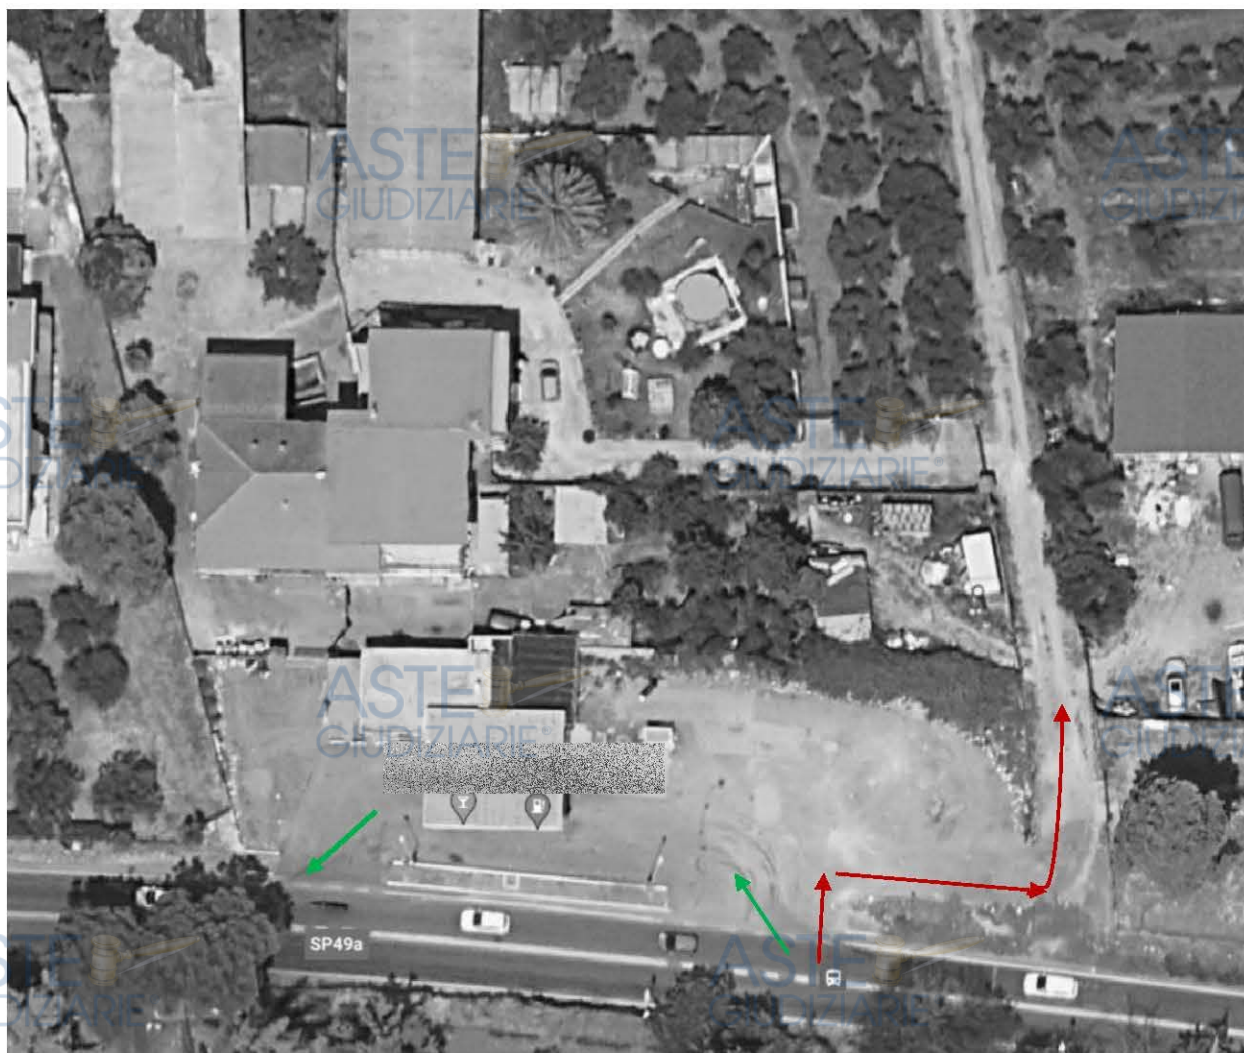
Spostando – tramite apposite richieste – le fermate autobus presenti, eliminando la porzione di marciapiede e realizzando un adeguato passaggio carrabile rimuovendo la vegetazione, è possibile ripristinare i corretti accessi alla servitù di passaggio e ai diversi beni, e ripristinare la viabilità in conformità alle disposizioni del dipartimento di viabilità (SCIA di Novembre 2012 Municipio VIII).

La viabilità rappresentata in rosso è attualmente necessaria per raggiungere beni oggetto di perizia e non.
