Perizia dell'Esperto ex art. 568 c.p.c. ing. Simone De Liberis, nell'Esecuzione Immobiliare 826/2023 del  
R.G.E. - Giudice dott. Romolo Ciufolini.

- **Bene N° 1** - Appartamento ubicato a Roma (RM) – via dei Due Ponti n. 196, interno 3, piano T, 1° e 2°.

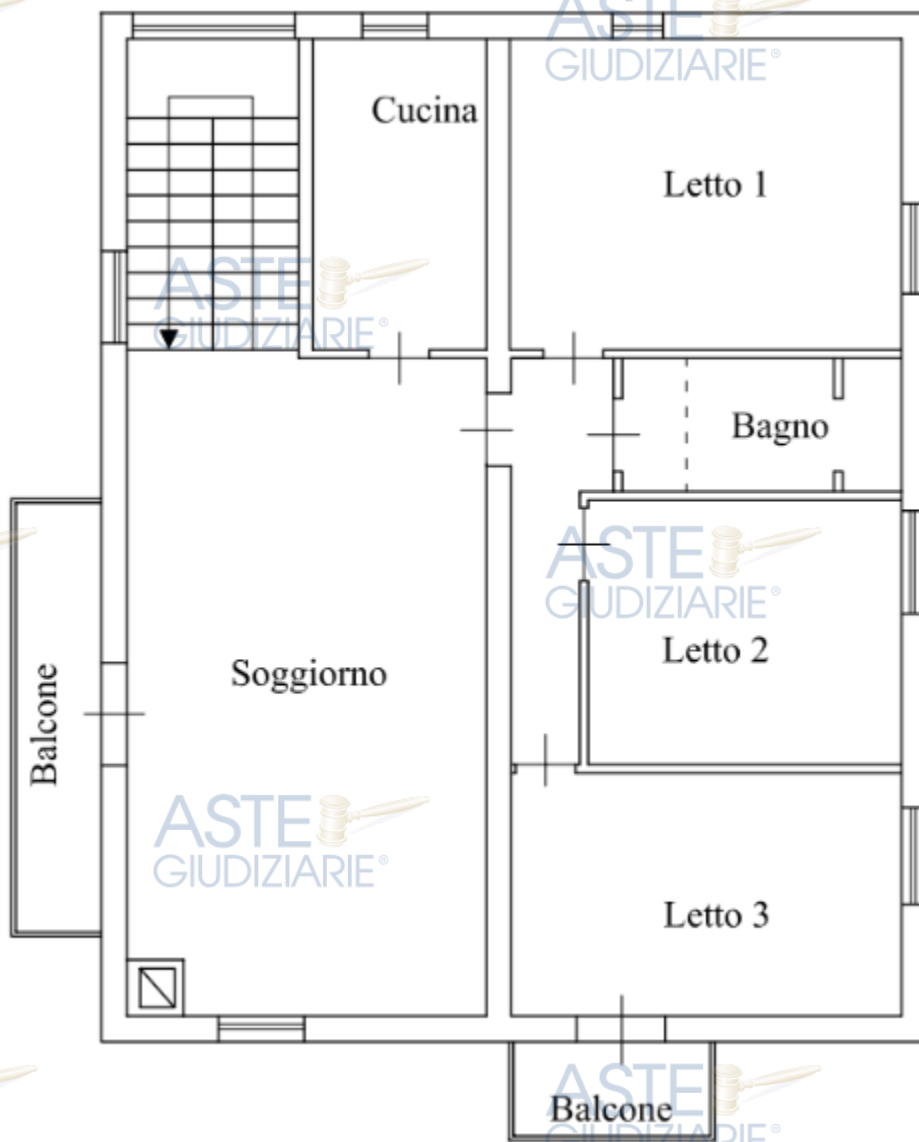
(Stralcio planimetrico rappresentante lo stato dei luoghi al 1° piano rilevato nel sopralluogo del 3/6/2025)

Infatti, rispetto alla rappresentazione della planimetria del 2011, ho rilevato durante il sopralluogo che l'appartamento pignorato aveva una diversa distribuzione interna dei vani. Qui di seguito si riportano sia lo stralcio della predetta planimetria catastale dell'appartamento pignorato, che quello derivante dal rilievo effettuato nel sopralluogo.

Infine, sul lastrico solare è stata edificata una tettoia di circa 78 mq con struttura in legno, non rappresentata nella predetta planimetria catastale.

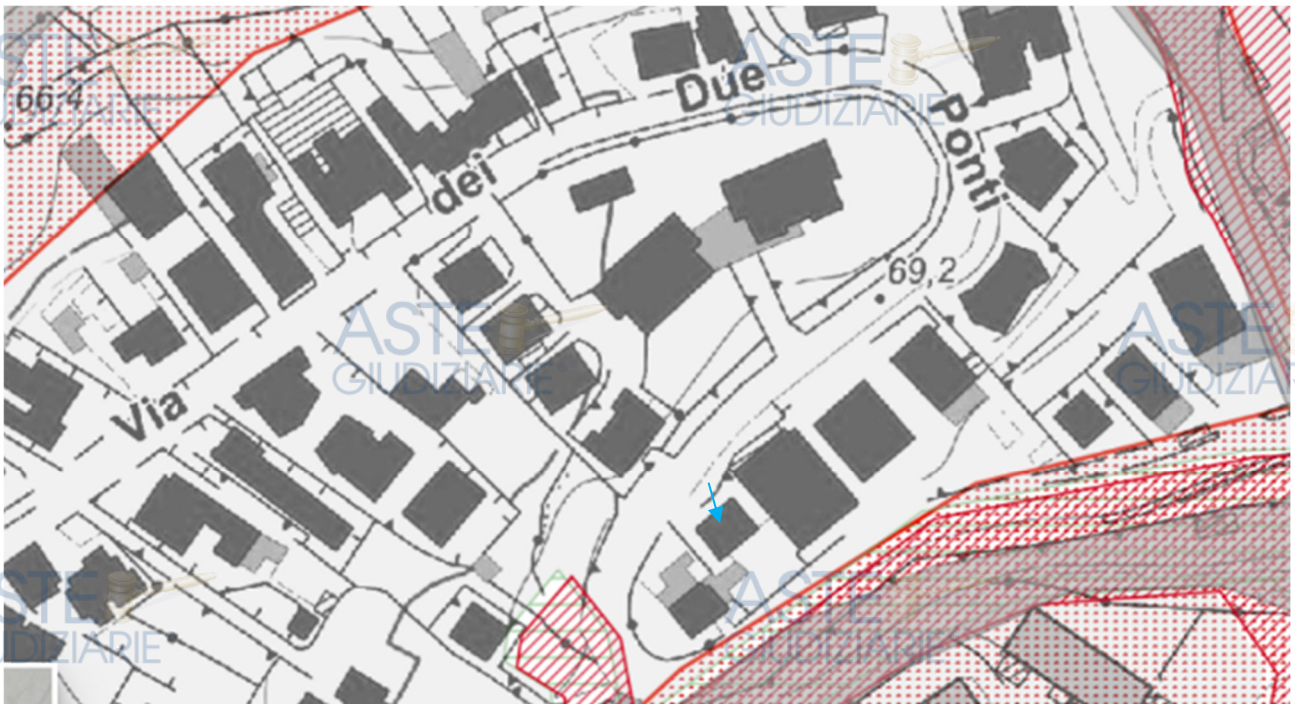
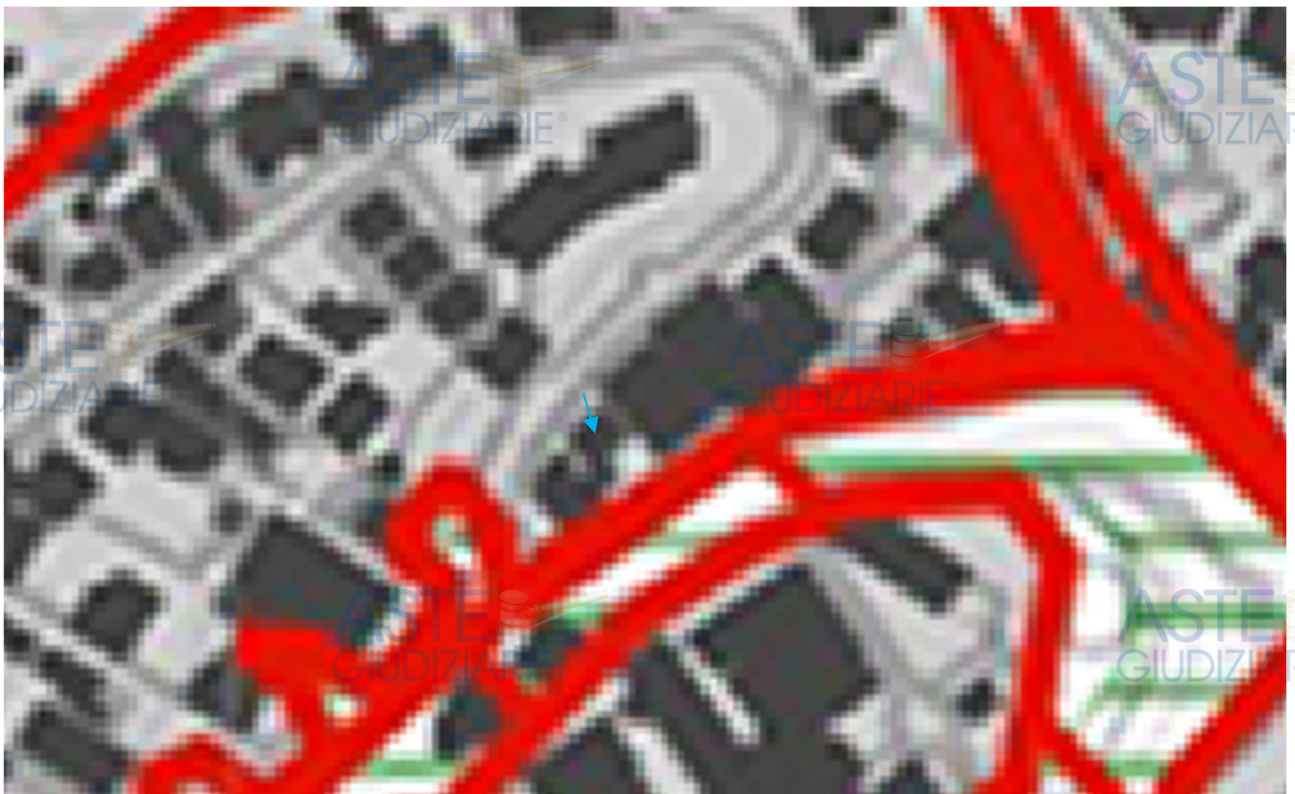
L'area ove è stato realizzato detto fabbricato non è sottoposta ai vincoli del Piano Territoriale Paesistico Regionale (PTPR); si riporta qui di seguito lo stralcio della tavola B (fonte: Geoportale della Regione Lazio).

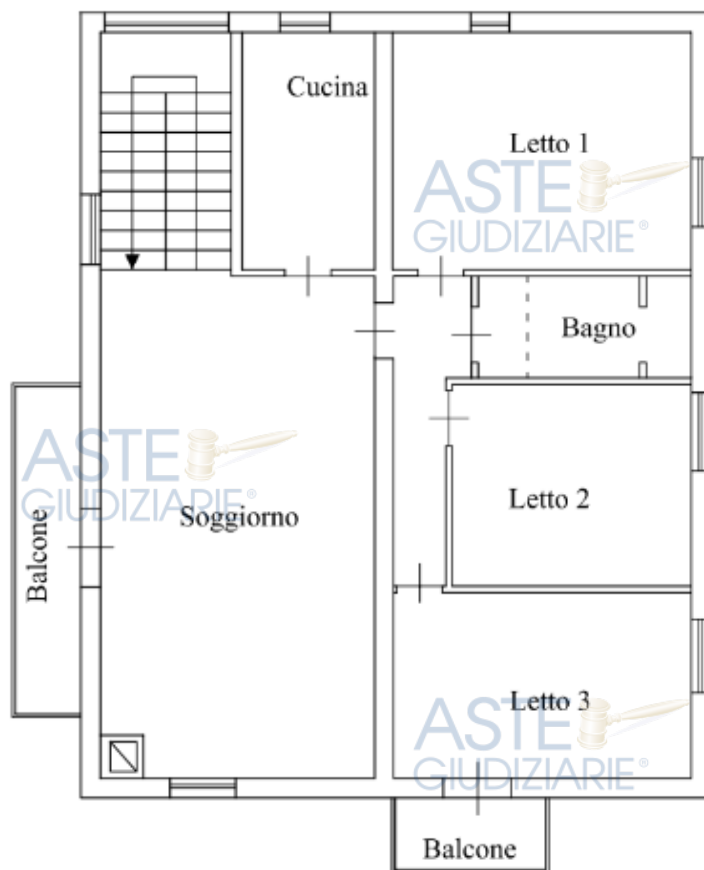
(Stralcio planimetrico rappresentante lo stato dei luoghi al 1° piano rilevato nel sopralluogo del 3/6/2025)

In definitiva, dal confronto tra lo stato attuale dei luoghi dell'int. 3 e la prima citata planimetria catastale del 22/10/1985 (di seguito si riportano sia lo stralcio planimetrico del rilievo effettuato nel bene pignorato, sia quello catastale del 1985) ho riscontrato che l'appartamento in esame:

- 1) ha una diversa distribuzione interna dei vani;
- 2) nel bagno è stato realizzato un soppalco (non abitabile) di circa 1,5 mq di superficie;
- 3) nel soggiorno era stato realizzato un camino, la cui canna fumaria emerge oltre la tettoia lignea del sovrastante terrazzo di proprietà esclusiva dell'appartamento pignorato.

Inoltre, ho riscontrato che sul lastrico solare di proprietà esclusiva dell'appartamento pignorato è stata edificata senza alcun titolo edilizio una tettoia di circa 78 mq con struttura in legno. Infine, anche il locale tecnico del lastrico solare di circa 6 mq di superficie è stato realizzato abusivamente. Questo

In definitiva, per sanare le difformità prima elencate si dovrà presentare una SCIA in sanatoria, che includa anche il ripristino dello stato assentito dei luoghi, cioè la rimozione della tettoia in legno del terrazzo e la demolizione del locale tecnico, essendo -come detto- entrambe le opere state realizzate abusivamente.

L'onere di detta SCIA (che include le oblazioni, l'aggiornamento catastale e il compenso dei professionisti) e quello delle opere edili da eseguire sul lastrico solare ammontano orientativamente a circa 20.000 euro; il cui importo verrà detratto dal valore di stima (vedi paragrafo Stima/Formazione dei Lotti).
