# TRIBUNALE DI ROMA

Perizia dell'Esperto Stimatore ex art. 568 c.p.c. Dott. Ing. Roberto Villa, nell'Esecuzione Immobiliare  
835/2022 del R.G.E.I., G.E. Dott. ssa Miriam Iappelli

- **Bene** - Appartamento con soffitta pertinenziale ubicato a Roma (RM) - Via dell'Airone, 20 (ex via dei Fagiani, 30) - Interno 9 Piano 4 e 5 (soffitta)

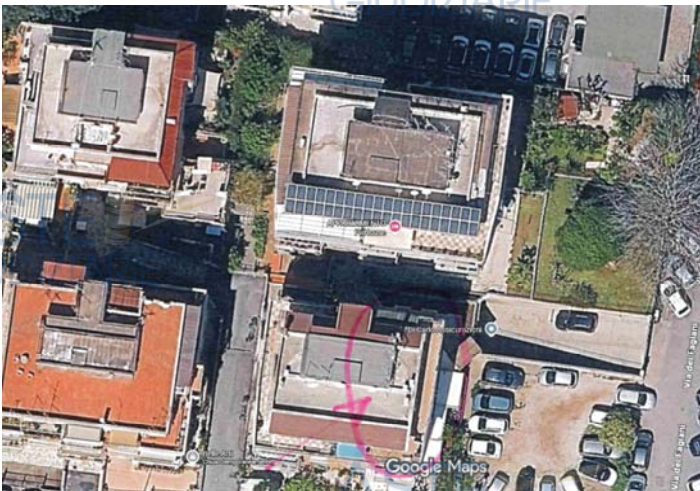
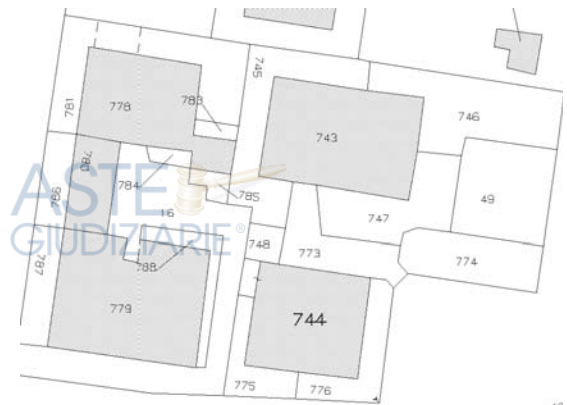
Si tratta delle 4 palazzine realizzate contestualmente ed attualmente esistenti all'angolo tra le vie dell'Airone e dei Fagiani (Faggiani nell'atto not. Capparella del 21/06/1969 – v. all. [7]), tra cui quella di interesse evidenziata nella soprastante ripresa satellitare, in corrispondenza alla particella n. 744 visibile nel soprastante estratto di mappa catastale – foglio n. 1024.

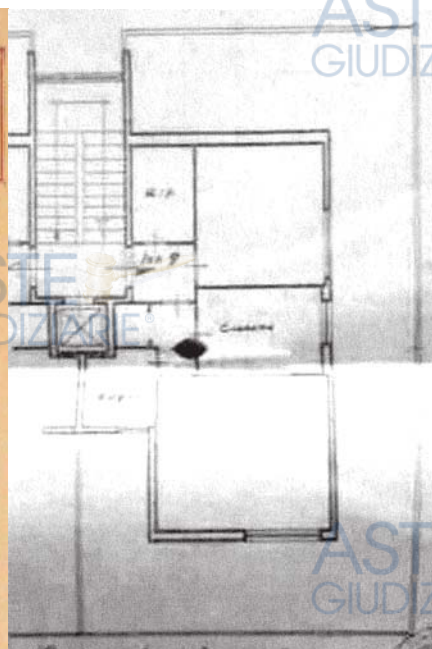
dal sottostante confronto con le corrispondenti rappresentazioni grafiche di cui all'allegato A all'atto di trasferimento 22/12/2006 (v. all. [10/2]) ed all'attualità, si evince la non rispondenza dei primi elaborati grafici, a prescindere dalla ripartizione interna, per i seguenti essenziali motivi:

la conformazione rappresentata della terrazza a livello dell'appartamento è diversa e di consistenza minore di quella effettiva;

il fronte principale dell'appartamento era rappresentata originariamente con 3 aperture finestrate in luogo delle 2 effettive;

la soffitta era rappresentata originariamente con una maggiore consistenza planimetrica ed una difforme ubicazione rispetto al vano scale in luogo di quelle effettive.

Le difformità di realizzazione sopra evidenziate sono quindi da considerarsi degli abusi edilizi.

Sulla base di quanto precede lo scrivente ritiene che **il bene immobile pignorato non possieda piena conformità urbanistica, ma che gli abusi rilevati** e posti in essere fino dalla costruzione dell'edificio (anno 1966), ricadenti nelle fattispecie indicate all'art. 13 della L. 47/85 (oggi abrogato e sostituito dall'**art. 36/bis del DPR n. 380/2001**), **siano sanabili ai sensi dell'art.17 comma 5 della legge n.47/85 (oggi abrogato e sostituito dall'art. 46 del DPR n. 380/2001)**; quanto precede fatto salvo ogni diverso e superiore parere degli uffici tecnico amministrativi competenti ai quali il sottoscritto certamente non può sostituirsi.

Tale sanatoria, da proporre a cura dell'aggiudicatario nei termini di legge, dovrà occuparsi anche di sanare le difformità di ripartizione degli spazi interni dell'appartamento così come rappresentato nella planimetria allegata all'atto 22/12/2006 (v. all. [10/2]).
