TRIBUNALE DI ROMA

Perizia dell'Esperto ex art. 568 c.p.c. Arch. Russo Riccardo, nell'Esecuzione Immobiliare 851/2024 del R.G.E.

- **Bene N° 1** - Appartamento ubicato a Roma (RM) - Via Francesco Giuseppe Bressani n.5, scala Unica, interno 2B, piano 2 (Coord. Geografiche: 41°78'64.8"N 12°37'64.6"E)

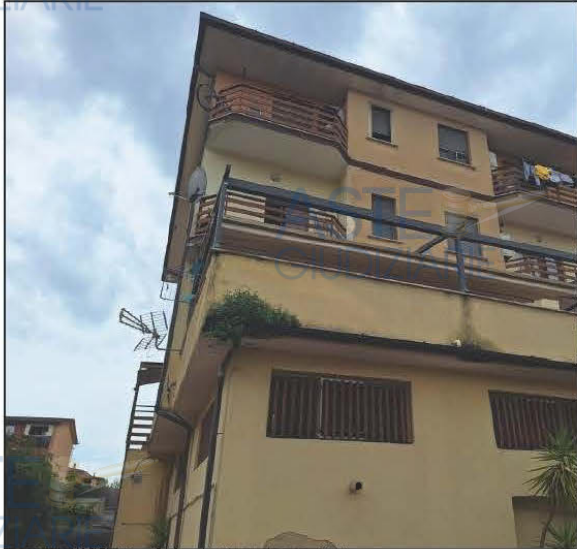
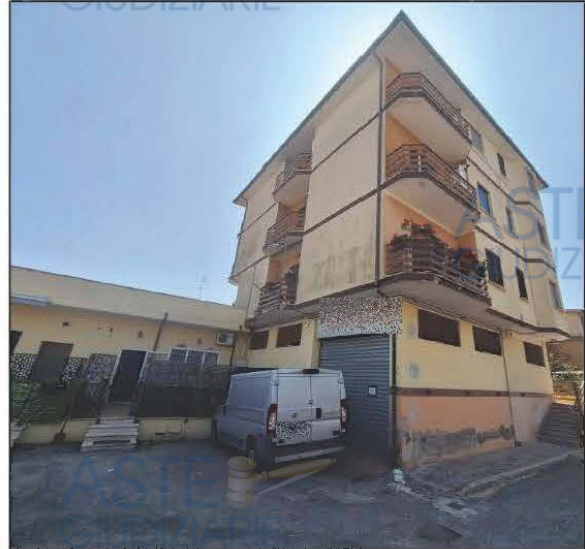
CONDOMINIO VIA F.G.BRESSANI

Pareti esterne: Intonacate e tinteggiate di colore giallo. Si evincono evidenti segni di degrado dell'intonaco e della tinteggiatura, per cui necessitano di opere di manutenzione;

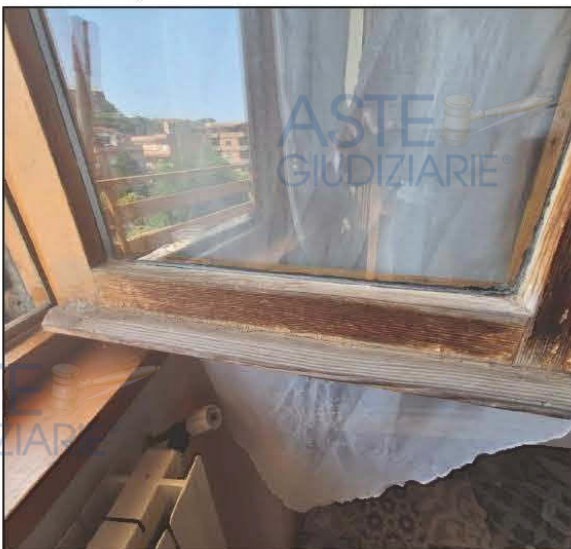
PARTICOLARE INFISSO

Infissi esterni: Infissi in legno con avvolgibili di colore grigio. Lo stato manutentivo degli infissi risulta appena sufficiente, in quanto si riscontrano fenomeni di degrado superficiale, con scrostamenti della finitura protettiva/lucida, prevalentemente sul lato esterno esposto agli agenti atmosferici; per cui necessitano di manutenzione.

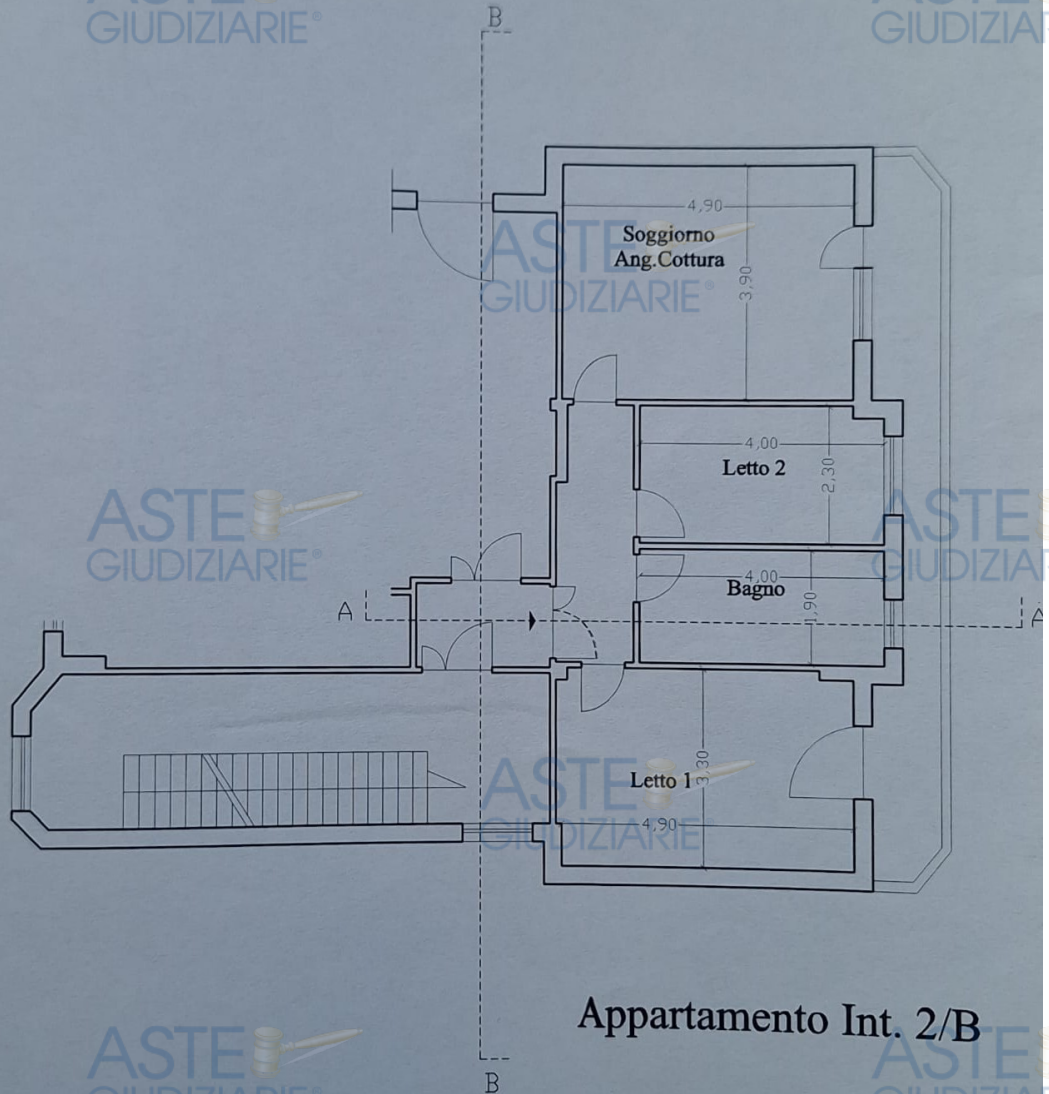
Planimetria post operam allegata alla D.I.A.

L'elaborato grafico di progetto allegato alla D.I.A. dell'interno 2b, oggetto della presente perizia, è conforme allo stato dei luoghi ad eccezione dei balconi: nell'ante operam ne sono presenti due mentre nel post operam i due balconi risultano uniti con un ampliamento a formarne uno unico; in realtà, allo stato attuale, i balconi sono rimasti due come nell'ante operam.

Come si può evincere dal confronto degli stralci sopra esposti sussistono alcune difformità tra la planimetria allegata alla D.I.A. e lo stato attuale dell'immobile.

Alla luce di quanto detto, rilevate le difformità sopra descritte, lo scrivente ritiene opportuno precisare che per la legittimità urbanistico edilizia dell'immobile de-quo, sarà a carico dell'eventuale aggiudicatario dell'immobile la presentazione di una pratica edilizia C.I.L.A. in sanatoria, a firma di un tecnico abilitato, per un costo totale di € 3.000,00 che saranno decurtati dal prezzo finale di stima.
